**Bilbao Bizkaia Ur Partzuergoa**  
Consortio de Aguas Bilbao Bizkaia

SERVICIO DE EXPLOTACIÓN Y CONSERVACIÓN DE LAS  
INSTALACIONES Y CONDUCCIONES DE LA RED PRIMARIA  
DE ABASTECIMIENTO GESTIONADA POR EL CABB

Informe mensual de actividad. Agosto 2022

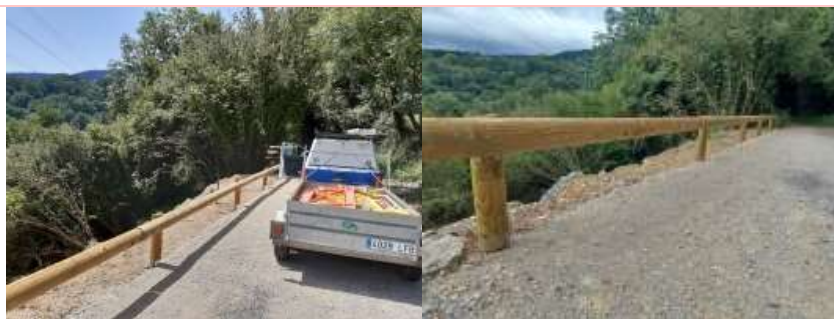
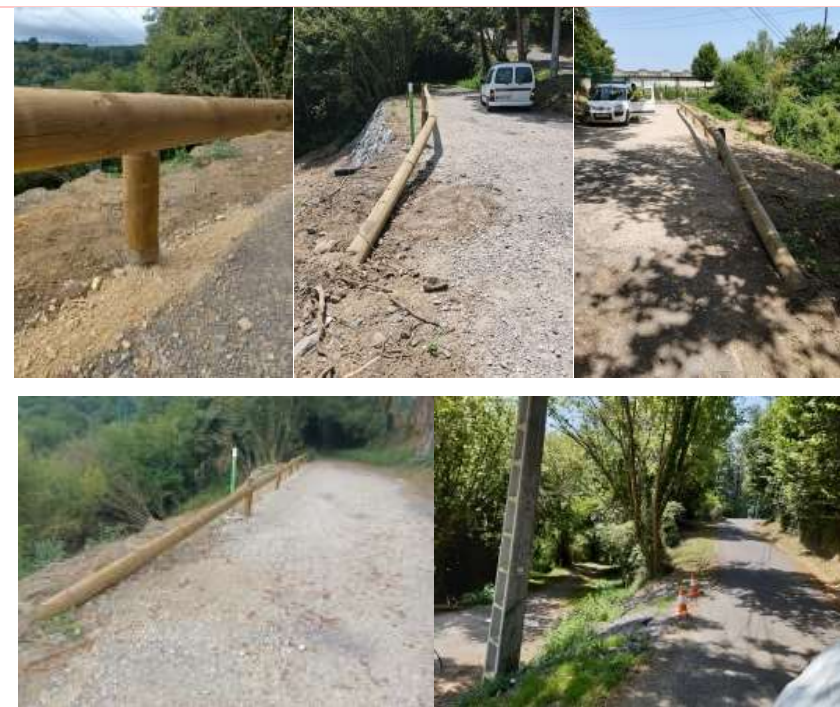
OT. 387940. AVAD00000DEP20 - DEPOSITO ETAP VENTA ALTA 2. BIONDA MIXTA EN ESCOLLERA DE VENTA ALTA. Retirar las vallas que se colocaron de manera provisional e instalar bionda mixta en la escollera.

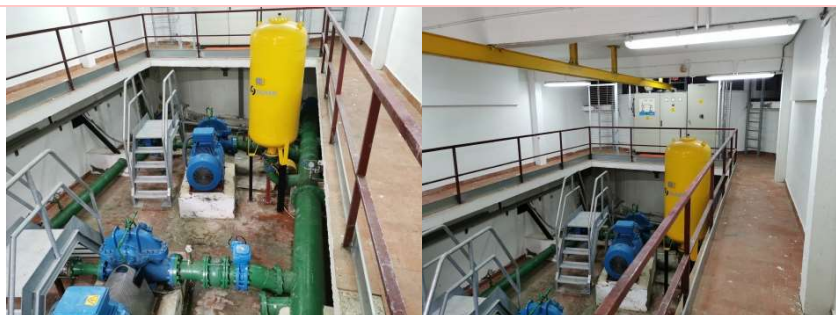
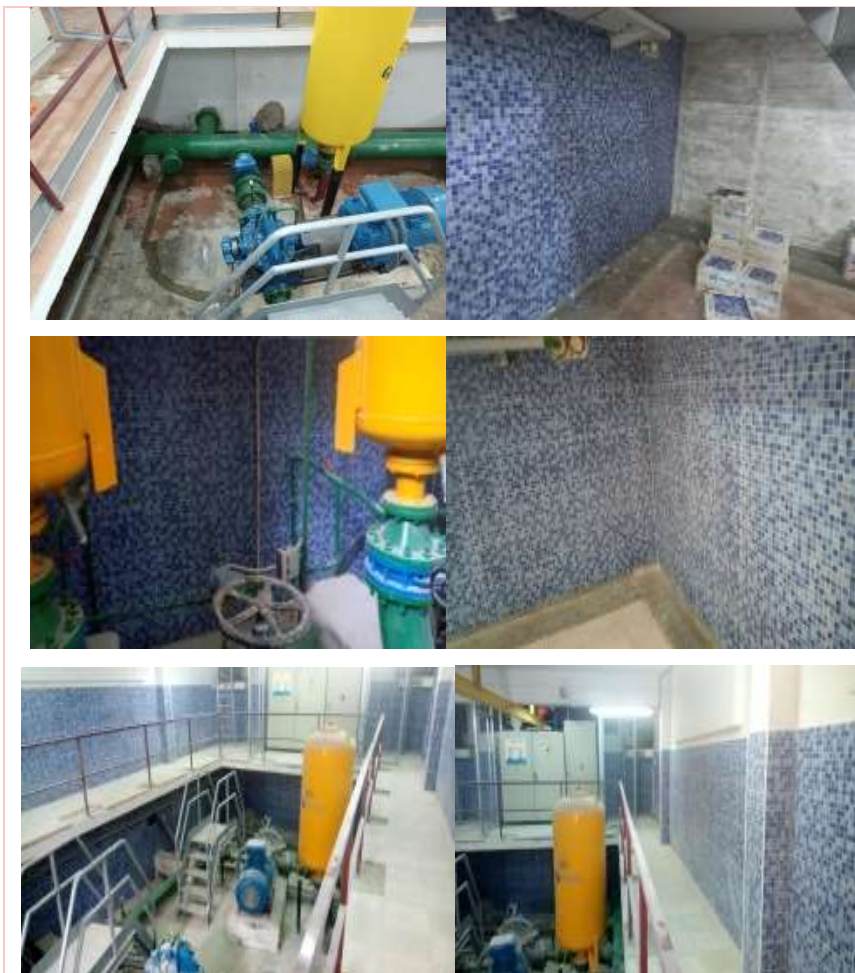
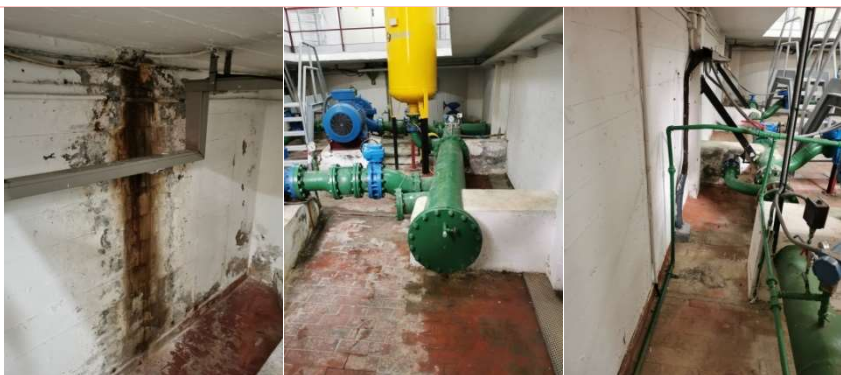
OT. 381705. AVAD01220SVA17 - SALA VALVULAS DERIV BBO GALLARTA. ALICATADO DE LA SALA DE VALVULAS DEL DEPOSITO DE GALLARTA. Se proyecta la ejecución de las siguientes obras:

1. Picado de la pintura y humedades existentes en el muro.
2. Picado de la baldosa actual y su retirada.
3. Retirada de canaleta eléctricas o guías que impidan la correcta ejecución del trabajo.
4. Regularización de la capa exterior del muro, pasillo superior y losa inferior.
5. Colocación del azulejo y de la losa.

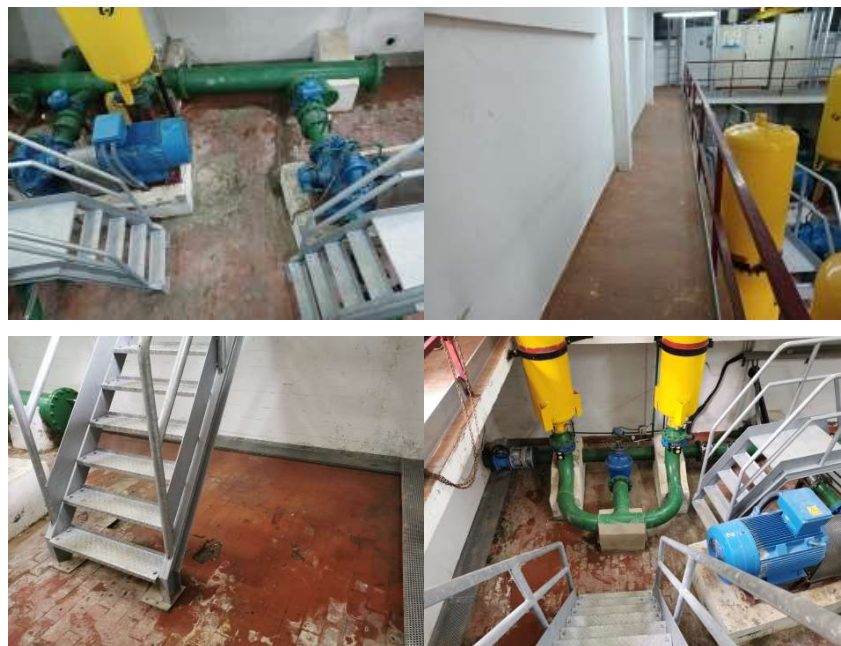
OT. 387985. AVAD02040SVA09 - SALA VALVULAS TROKAS. COLOCACION DE CEPILLO BAJO LA PUERTA EN SALA DE VALVULAS DE TROKAS I. Instalación de 3 mts. de burlete bajo la puerta de acceso a la instalación.

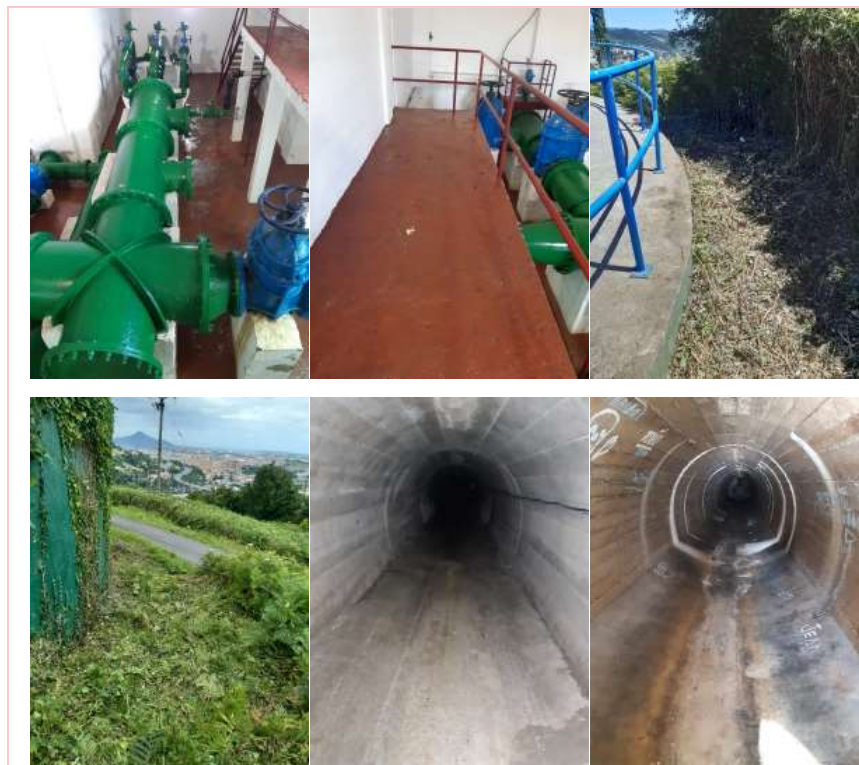
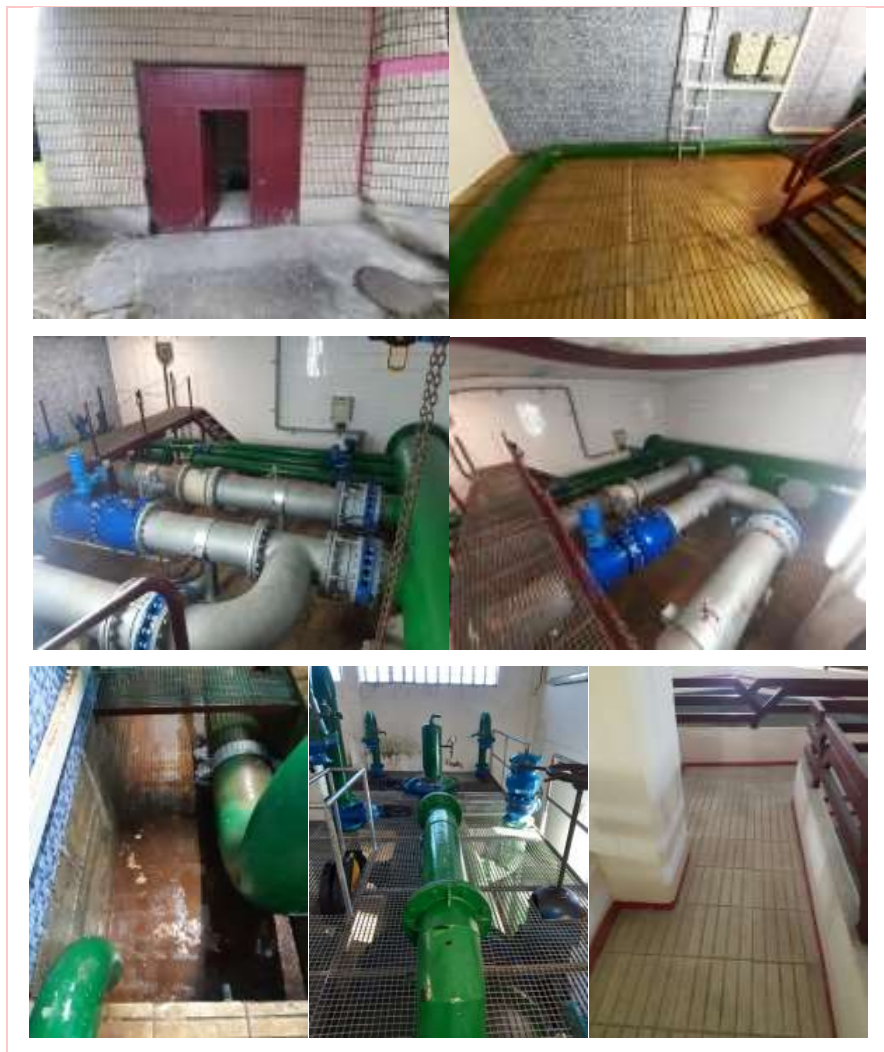
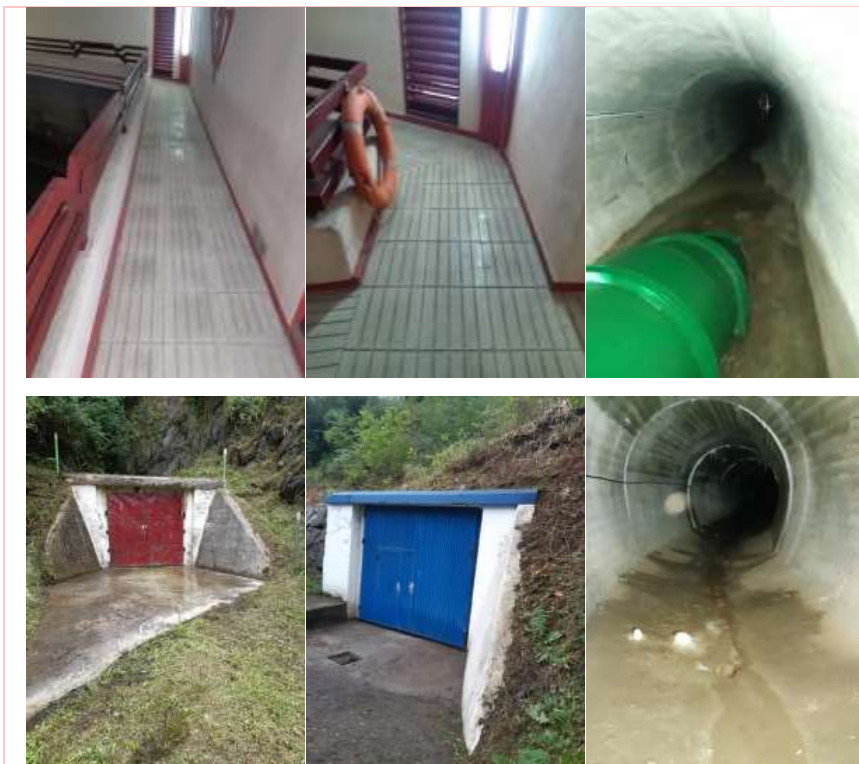
OT. 387421. AVAD0102 - P10 - P20 (REKALDE - SIFON DEL CADAGUA). Limpieza conducción. Realizada la limpieza y desbroce de alrededores de las siguientes instalaciones de la conducción:

- GALERIA ATAQUE P-11 :362 ml
- GALERIA ATAQUE P-13 :180 ml
- GALERIA ATAQUE P-15: 150ml
- GALERIA ATAQUE P-16:129 ml
- SALA VALVULAS P-16: 119 m2
- BBO P-16 - DEP ELEJABARRI: 30 m2
- GALERIA ATAQUE P-17: 140ml
- GALERIA ATAQUE P-19: 220ml
- CHIMENEA DE EQUILIBRIO P-20

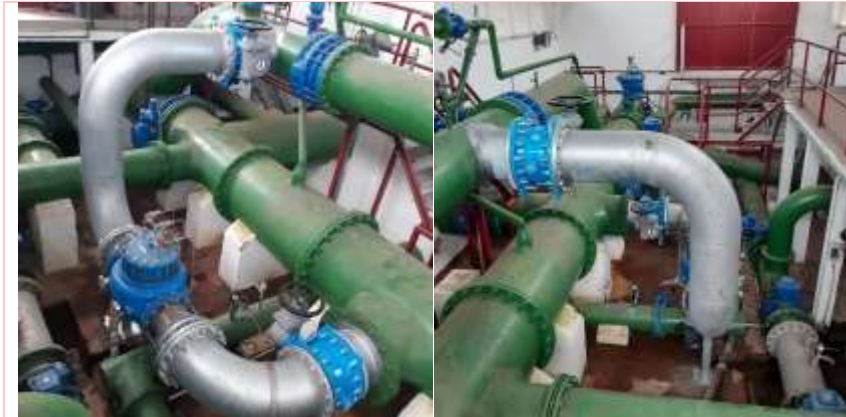
- MONTAJE VALVULAS MARIPOSA 2UD
- MONTAJE VRP
- MONTAJE CARRETE DESMONTAJE

- 2 reducciones

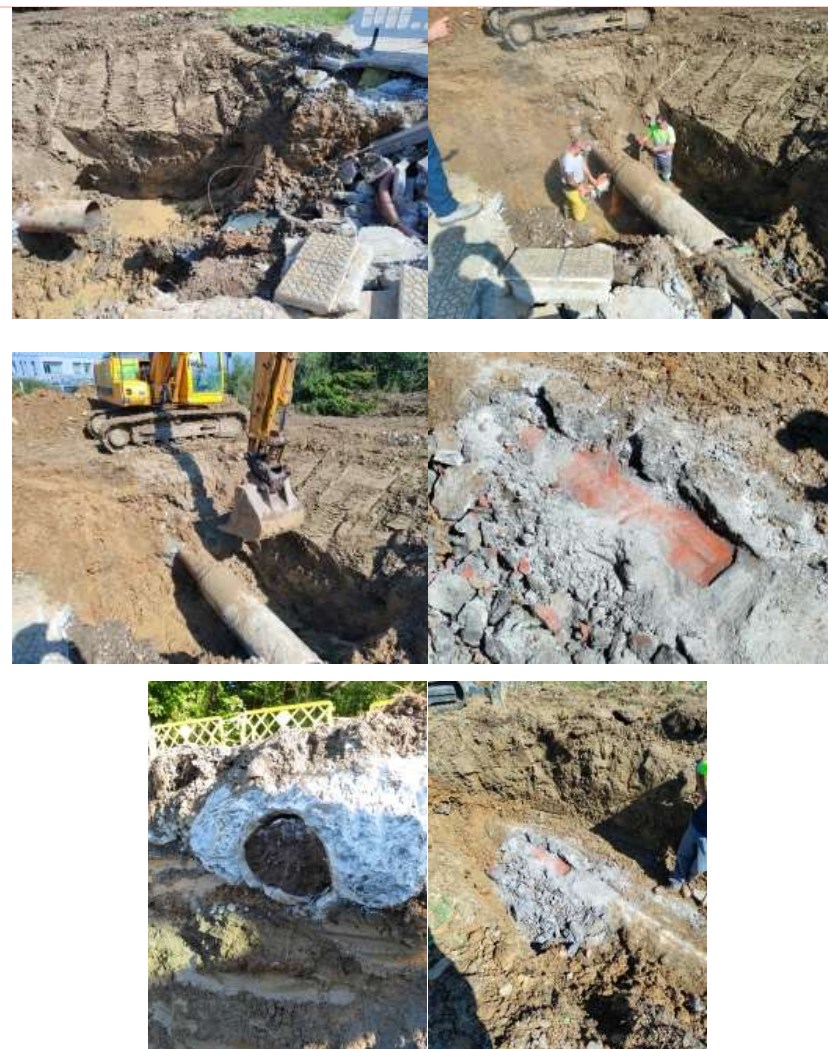
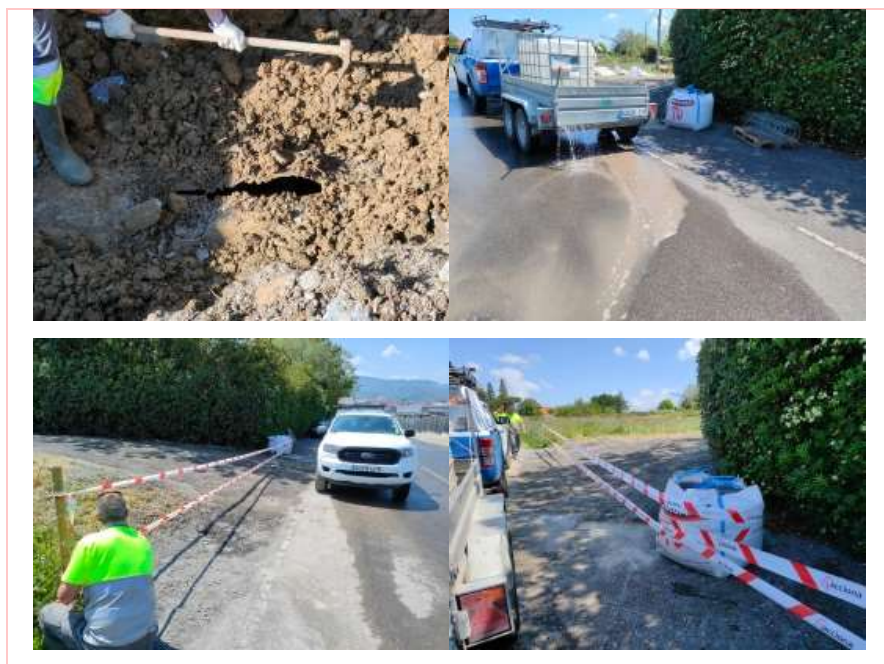
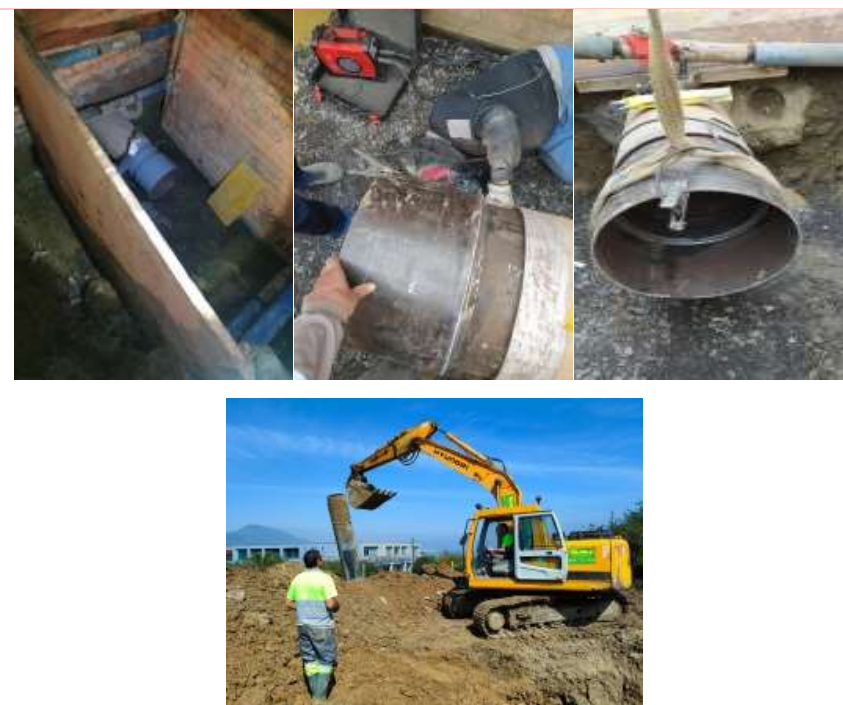
OT. 387085. AVAD0111 - BASATXU - CRUCES. REPARACION DE UNA FUGA EN TUBERIA DE HOMIGON CON ALMA DE CHAPA DN 500- GAZTELUETA LEIOA. - Los trabajos previos incluyeron la limpieza de la calzada y acera, con la señalización de la zona de la avería. Para poder comenzar con la reparación hay que reacondicionar un camino de las cercanías de la avería y así poder utilizarlo a modo de by-pass de vehículos. La ejecución de este by-pass nos permitirá abrir la calzada para la sustitución de la tubería. Búsqueda y reparación de fuga.

Procedimiento de trabajos:

1. Movimiento de tierras.
2. Montaje de tubería.
3. Protección de la tubería.
4. Relleno de zanja y acondicionado del terreno.
