Informe de auditoría  
**CONSORCIO DE AGUAS BILBAO BIZKAIA**  
**CABB**

de la seguridad de los equipos de trabajo  
ANEXO 6.104 RESIDUOS DE HORNOS 1 Y 2  
92637451

## 6.104 Ficha de equipo de trabajo: Residuos de Hornos 1 y 2

SITUACIÓN: C/ Maestro Jose, 48910 Sestao, Bizkaia, España  
IDENTIFICACIÓN: RESIDUOS DE HORNOS 1 Y 2

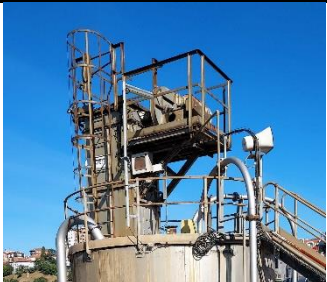
### 6.104.1. Riesgo de golpes por caídas de objetos al nivel inferior por distancia incorrecta entre rodapié de guardacuerpos y plataforma

| No conformidad | Medida propuesta | Valoración del riesgo |
|---|---|---|
| <p>Rodapié en parte superior de silo y plataformas de filtro</p> | <p>Ajustar los rodapiés para que la distancia hasta la superficie de las plataformas y pasarelas sea inferior a 12 mm</p> | <p>B4</p> |
| <p>Plataforma de tornillo y manguerote a descarga camiones</p> | | |
| <p>Pasarelas hasta plataforma de Tornillo y manguerote descarga camiones</p> | | |
| <p>Los objetos pueden caer y golpear a los trabajadores en niveles inferiores en los puntos indicados por la distancia de rodapié a la superficie de las pasarelas y plataformas que es superior a 12 mm</p> | | <p><b>RIESGO MEDIO</b></p> |

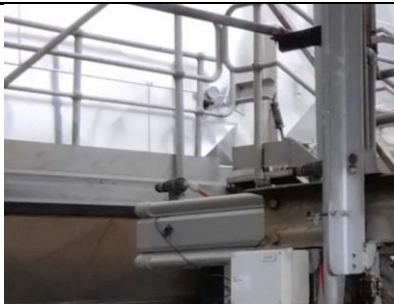
### 6.104.2. Riesgo de golpes con ángulos en rodapié de guardacuerpos

| No conformidad | Medida propuesta | Valoración del riesgo |
|---|---|---|
| <p>Los remates de los rodapié se han hecho en ángulo vivo</p> | <p>Redondear las terminaciones de los rodapiés para minimizar la gravedad del golpe</p> | <p>C4</p> |
| | | <p><b>RIESGO MEDIO</b></p> |

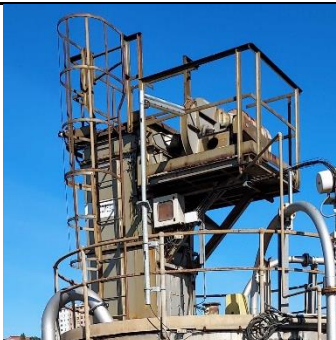
### 6.104.4. Riesgo de caídas de personas a distinto nivel en escala de acceso a filtro de mangas en silo de cenizas especiales y en plataforma de filtro de mangas

| No conformidad | Medida propuesta | Valoración del riesgo |
|---|---|---|
| <p>Escala de acceso a plataforma de filtro de mangas</p> <p>Peldaños para plataforma inferior de filtro de mangas</p> <p>La escala tiene los peldaños tubulares. Desde la plataforma superior, el guardacuerpo no impida la caída<br/>En el acceso a la plataforma inferior del filtro de mangas no se dispone de los 3 puntos de apoyo y los peldaños son tubulares</p> | <ul style="list-style-type: none"> <li>- Colocar escalas fijas de peldaño plano y superficie mayor o igual a 20 mm.</li> <li>- El último peldaño de las escalas deberá quedar a la misma altura que la plataforma.</li> <li>- Colocar asidero en la escala para acceso a la plataforma inferior y los peldaños de superficie plana mayor o igual a 20 mm</li> </ul> | <p>A4</p> <p><b>RIESGO ALTO</b></p> |
