Informe de auditoría  
**CONSORCIO DE AGUAS BILBAO BIZKAIA**  
**CABB**

de la seguridad de los equipos de trabajo

ANEXO 6.14 PULPO CRUCETA 5 t

#### 6.14 Ficha de equipo de trabajo: Pulpo – Cruceta 5 t

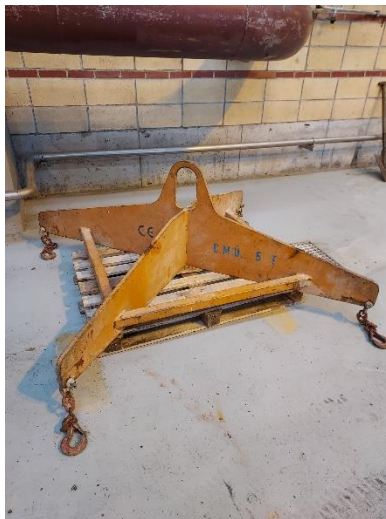
PULPO – CRUCETA 5 t

OBSERVACIONES: Ver anexo observaciones y observaciones generales. Se recomienda la realización de pruebas de carga periódicas.

☐ CONFORME / ☒ NO CONFORME
