Informe de auditoría  
**CONSORCIO DE AGUAS BILBAO BIZKAIA**  
**CABB**

de la seguridad de los equipos de trabajo  
ANEXO 6.19 LAVADOR DE ARENAS  
92637451

## 6.19 Ficha de equipo de trabajo: Lavador de arenas

SITUACIÓN: C/ Maestro Jose, 48910 Sestao, Bizkaia, España  
IDENTIFICACIÓN: LAVADOR DE ARENAS

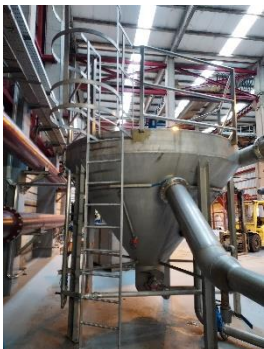
### 6.19.2. Arranque automático del lavador de arenas

| No conformidad | Medida propuesta | Valoración del riesgo |
|---|---|---|
| <p>El lavador de arenas se pone en marcha de forma automática sin previo aviso</p> | | RIESGO MEDIO |

| Prioridad | Nº defecto | Descripción | Nivel | Valor del riesgo |
|---|---|---|---|---|
| 2 | 6.19.2 | Arranque automático del lavador de arenas | B4 | Medio |

| No conformidad | Medida propuesta | Valoración del riesgo |
|---|---|---|
| | <p>Colocar señalización indicando el hecho de que la puesta en marcha del lavador de arenas se produce de forma automática</p> | B4 |
