Informe de auditoría  
**CONSORCIO DE AGUAS BILBAO BIZKAIA**  
**CABB**

de la seguridad de los equipos de trabajo  
ANEXO 6.2 DESBASTE DE GRUESOS

## 6.2 Ficha de equipo de trabajo: Desbaste de gruesos

DESBASTE DE GRUESOS

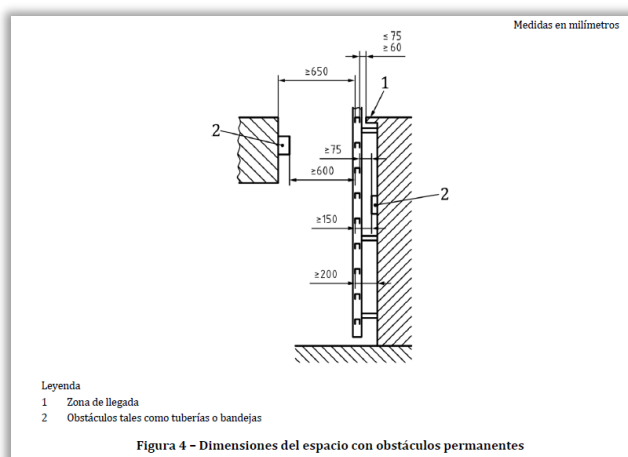
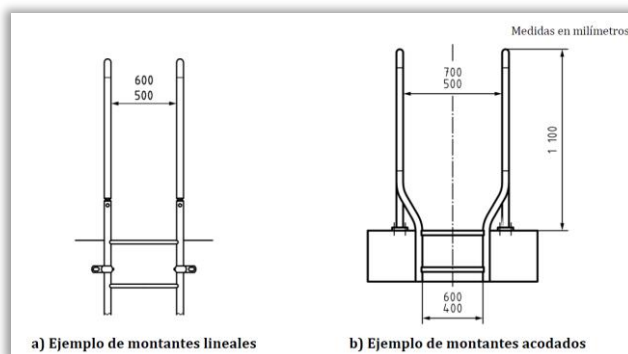
### 6.2.1. Caídas de personas a distinto nivel en escala acceso a plataforma de los tornillos 1 y 2 de G1

| No conformidad | Medida propuesta | Valoración del riesgo |
|---|---|---|
| <p>La escala de acceso a la plataforma de los tornillos 1 y 2 de G1, tiene otra escala superpuesta. Ninguna de las dos escalas tiene los peldaños planos. El primer peldaño de la escala anterior, está colocado a más de 400 mm del suelo. El peldaño superior de la escala anterior no a nivel de la plataforma. La separación entre la escala posterior y el guardacuerpos de la plataforma es superior a 120 mm.</p> | <p>Retirar la escala anterior.<br/>Adecuar la escala posterior según las imágenes en los extractos de la norma reflejados a continuación.</p> | <p>B4</p> <p><b>RIESGO MEDIO</b></p> |

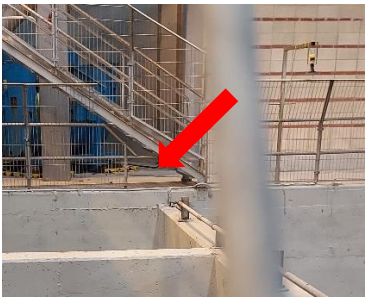
### 6.2.2. Caídas de personas a distinto nivel por huecos por debajo de escalera

| No conformidad | Medida propuesta | Valoración del riesgo |
|---|---|---|
| <p>Existe un hueco por debajo de la escalera en G1 que no dispone del vallado con el que está protegido el resto de los pozos y canales.</p> | Continuar el vallado por debajo de la escalera | <p>A5</p> <p><b>RIESGO ALTO</b></p> |

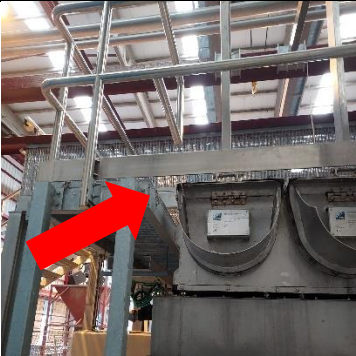
### 6.2.3. Caídas de personas por huecos en la plataforma

| No conformidad | Medida propuesta | Valoración del riesgo |
|---|---|---|
| <p>La distancia de la plataforma a los tornillos es superior a 180 mm. Los rodapiés están colocados por encima de 12 mm de la plataforma</p> | <p>Colocar guardacuerpos con barra intermedia y rodapiés en las plataformas a ambos lados de los tornillos. Para pasar de un lado de la plataforma al otro, se debe instalar una pasarela con vallado a ambos lados.</p> <p>Ajustar el rodapiés para que quede a menos de 12 mm de la superficie de la plataforma</p> | <p>C4</p> <p><b>RIESGO MEDIO</b></p> |

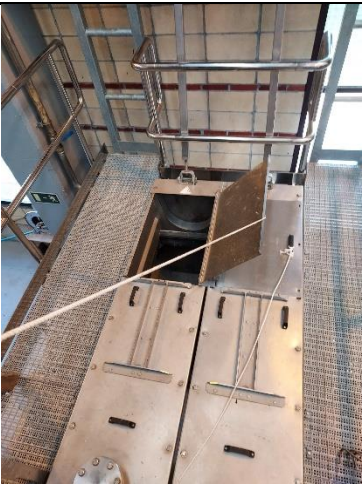
### 6.2.9. Atrapamiento en el sinfín de los tornillos que son accesibles desde los resguardos móviles

| No conformidad | Medida propuesta | Valoración del riesgo |
|---|---|---|
| <p>Se han quitado los elementos que hacían fijo el resguardo móvil de los tornillos, por lo que ahora se puede acceder al sinfín, por lo que existe riesgo de atrapamiento</p> | <p>Volver a colocar los elementos de fijación de los resguardos de los tornillos, para que sean fijos</p> | <p>B4</p> <p><b>RIESGO MEDIO</b></p> |

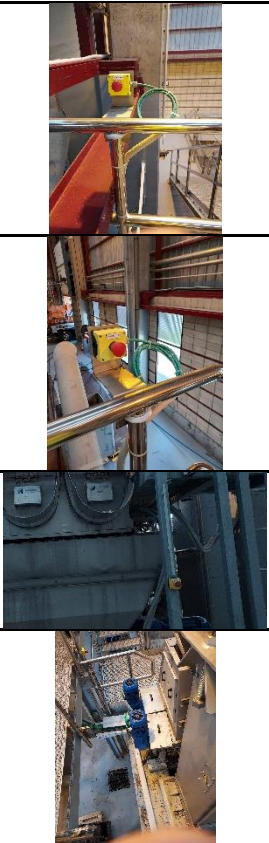
**6.2.11. Confusión en la manipulación de los órganos de accionamiento**

| No conformidad | Medida propuesta | Valoración del riesgo |
|---|---|---|
| Los órganos de accionamiento para la parada de emergencia colocados en el equipo de trabajo no tienen la indicación de qué función realizan | | RIESGO BAJO |

| No conformidad | Medida propuesta | Valoración del riesgo |
|---|---|---|
| | Colocar la indicación de la función que realizan los pulsadores de para de emergencia | E5 |
