Informe de auditoría  
**CONSORCIO DE AGUAS BILBAO BIZKAIA**  
**CABB**

de la seguridad de los equipos de trabajo  
ANEXO 6.2 DESBASTE DE GRUESOS

## 6.2 Ficha de equipo de trabajo: Desbaste de gruesos

DESBASTE DE GRUESOS

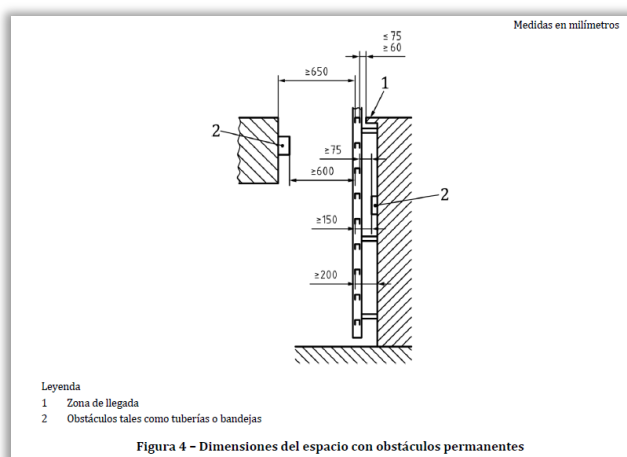
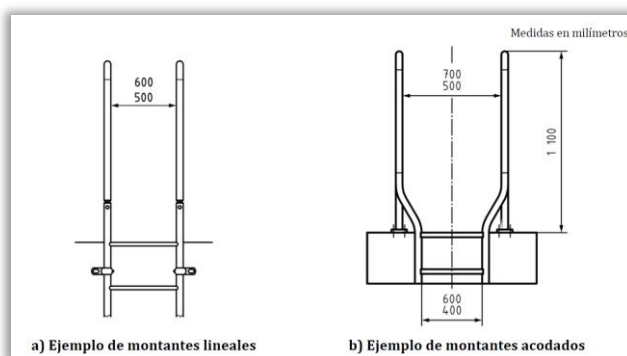
### 6.2.1. Caídas de personas a distinto nivel en escala acceso a plataforma de los tornillos 1 y 2 de G1

| No conformidad | Medida propuesta | Valoración del riesgo |
|---|---|---|
| <p>La escala de acceso a la plataforma de los tornillos 1 y 2 de G1, tiene otra escala superpuesta. Ninguna de las dos escalas tiene los peldaños planos. El primer peldaño de la escala anterior, está colocado a más de 400 mm del suelo. El peldaño superior de la escala anterior no a nivel de la plataforma. La separación entre la escala posterior y el guardacuerpos de la plataforma es superior a 120 mm.</p> | <p>Retirar la escala anterior.<br/>Adecuar la escala posterior según las imágenes en los extractos de la norma reflejados a continuación.</p> | <p>B4</p> <p><b>RIESGO MEDIO</b></p> |

| Prioridad | Nº defecto | Descripción | Nivel | Valor del riesgo |
|---|---|---|---|---|
| 3 | 6.2.1 | Caídas de personas a distinto nivel en escala acceso a plataforma de los tornillos 1 y 2 de G1 | B4 | Medio |

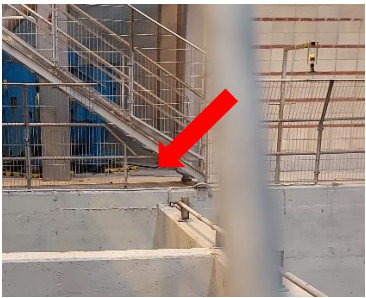
### 6.2.2. Caídas de personas a distinto nivel por huecos por debajo de escalera

| No conformidad | Medida propuesta | Valoración del riesgo |
|---|---|---|
| <p>Existe un hueco por debajo de la escalera en G1 que no dispone del vallado con el que está protegido el resto de los pozos y canales.</p> | Continuar el vallado por debajo de la escalera | <p>A5</p> <p><b>RIESGO ALTO</b></p> |

| Prioridad | Nº defecto | Descripción | Nivel | Valor del riesgo |
|---|---|---|---|---|
| 1 | 6.2.2 | Caídas de personas a distinto nivel por huecos por debajo de escalera | A5 | Alto |

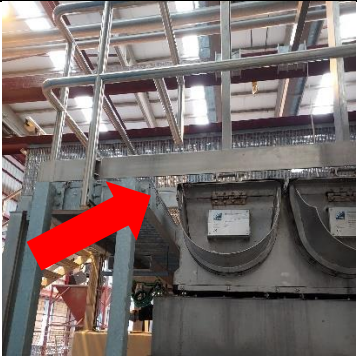
### 6.2.3. Caídas de personas por huecos en la plataforma

| No conformidad | Medida propuesta | Valoración del riesgo |
|---|---|---|
| <p>La distancia de la plataforma a los tornillos es superior a 180 mm. Los rodapiés están colocados por encima de 12 mm de la plataforma</p> | <p>Colocar guardacuerpos con barra intermedia y rodapiés en las plataformas a ambos lados de los tornillos. Para pasar de un lado de la plataforma al otro, se debe instalar una pasarela con vallado a ambos lados.</p> <p>Ajustar el rodapiés para que quede a menos de 12 mm de la superficie de la plataforma</p> | <p>C4</p> <p><b>RIESGO MEDIO</b></p> |

| Prioridad | Nº defecto | Descripción | Nivel | Valor del riesgo |
|---|---|---|---|---|
| 8 | 6.2.3 | Caídas de personas por huecos en la plataforma | C4 | Medio |

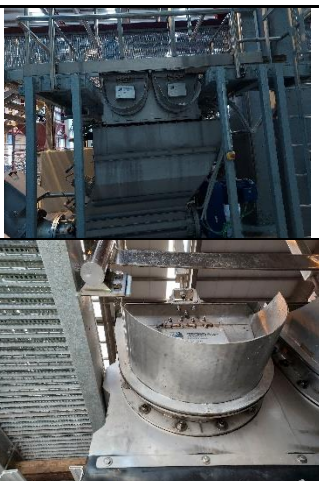
### 6.2.8. Atrapamiento en el sinfín de los tornillos accesibles desde las clapetas de desatasco

| No conformidad | Medida propuesta | Valoración del riesgo |
|---|---|---|
| <p>Existe riesgo de atrapamientos con los sinfines de los 4 tornillos accesibles a través de las clapetas que se pueden abrir para evitar atascos</p> | <p>Señalizar el riesgo de atrapamiento en las 4 clapetas de los tornillos</p> | <p>B4</p> <p><b>RIESGO MEDIO</b></p> |

| Prioridad | Nº defecto | Descripción | Nivel | Valor del riesgo |
|---|---|---|---|---|
| 4 | 6.2.8 | Atrapamiento en el sinfín de los tornillos accesibles desde las clapetas de desatasco | B4 | Medio |

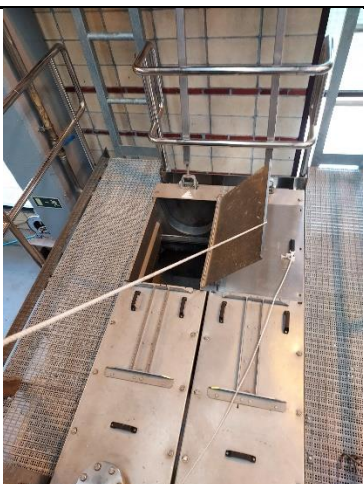
### 6.2.9. Atrapamiento en el sinfín de los tornillos que son accesibles desde los resguardos móviles

| No conformidad | Medida propuesta | Valoración del riesgo |
|---|---|---|
| <p>Se han quitado los elementos que hacían fijo el resguardo móvil de los tornillos, por lo que ahora se puede acceder al sinfín, por lo que existe riesgo de atrapamiento</p> | <p>Volver a colocar los elementos de fijación de los resguardos de los tornillos, para que sean fijos</p> | <p>B4</p> <p><b>RIESGO MEDIO</b></p> |

| Prioridad | Nº defecto | Descripción | Nivel | Valor del riesgo |
|---|---|---|---|---|
| 5 | 6.2.9 | Atrapamiento en el sinfín de los tornillos que son accesibles desde los resguardos móviles | B4 | Medio |

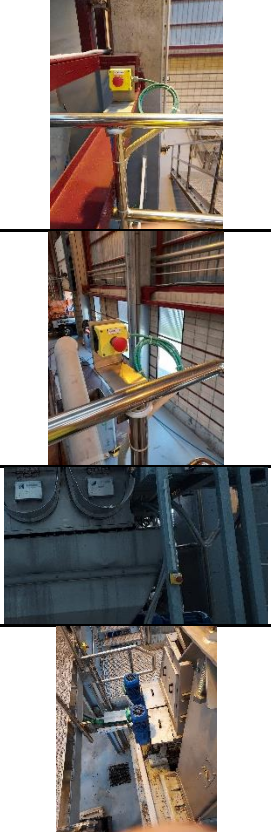
**6.2.11. Confusión en la manipulación de los órganos de accionamiento**

| No conformidad | Medida propuesta | Valoración del riesgo |
|---|---|---|
| Los órganos de accionamiento para la parada de emergencia colocados en el equipo de trabajo no tienen la indicación de qué función realizan | | RIESGO BAJO |

| Prioridad | Nº defecto | Descripción | Nivel | Valor del riesgo |
|---|---|---|---|---|
| 11 | 6.2.11 | Confusión en la manipulación de los órganos de accionamiento | E5 | Bajo |

| No conformidad | Medida propuesta | Valoración del riesgo |
|---|---|---|
| | Colocar la indicación de la función que realizan los pulsadores de para de emergencia | E5 |
