Informe de auditoría  
**CONSORCIO DE AGUAS BILBAO BIZKAIA**  
**CABB**

de la seguridad de los equipos de trabajo  
ANEXO 6.31 FILTROS - PRENSA  
92637451

### 6.31 Ficha de equipo de trabajo: Filtros - Prensa

SITUACIÓN: C/ Maestro Jose, 48910 Sestao, Bizkaia, España  
 IDENTIFICACIÓN: FILTROS - PRENSA

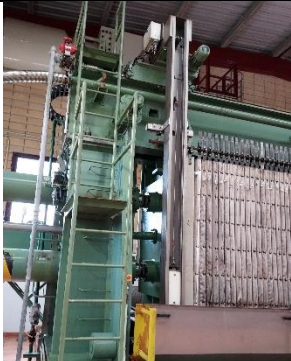
### 6.31.6. Riesgo de golpes a los trabajadores por efecto latigazo de la sirga de lavado de telas

| No conformidad | Medida propuesta | Valoración del riesgo |
|---|---|---|
| <p>La rotura de la sirga del elemento de lavado de telas de los 6 filtro prensa puede producir golpes a los trabajadores por el efecto latigazo</p> | <p>Colocar defensa distanciadora en el recorrido de la sirga para evitar el riesgo de latigazo al romper la sirga</p> | <p>B5</p> |
| | | <p><b>RIESGO MEDIO</b></p> |

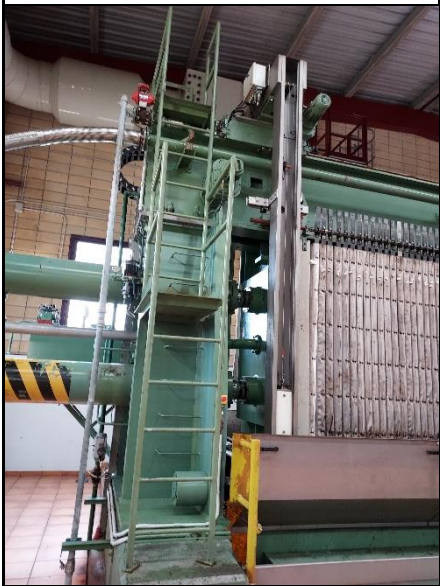
### 6.31.8. Riesgo de caídas de personas a distinto nivel en las escalas de acceso a la parte superior de los Filtros Prensa

| No conformidad | Medida propuesta | Valoración del riesgo |
|---|---|---|
| <p>Escalas de los Filtros Prensa</p> | <p>Colocar escalas de peldaño con superficie mayor o igual a 20 mm. En el embarque a la escala desde la plataforma superior colocar puerta que se mantenga cerrada en la posición de reposo y que tenga tope sobre el elemento firme del guardacuerpo de la plataforma</p> <p>Señalizar la obligatoriedad de anclarse al elemento anticaídas cuando se va a abandonar la plataforma</p> | <p>B3</p> |

| <p>Las escalas tienen peldaños tubulares y no disponen de puerta en el embarque a la escala desde la plataforma superior y en el recorrido de las escalas hay obstáculos</p> | <p>Legenda<br/>1 Zona de llegada<br/>2 Obstáculos tales como tuberías o bandejas</p> <p>Figura 4 - Dimensiones del espacio con obstáculos permanentes</p> <p>Revisar la caducidad de la revisión del elemento anti caídas y realizar la revisión en caso de que esté caducada</p> | <p><b>RIESGO ALTO</b></p> |

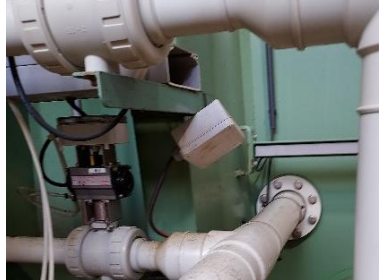
| No conformidad | Medida propuesta | Valoración del riesgo |
|---|---|---|
| <p>Cajas de conexión sueltas en Filtro Prensa 4</p> | <p>Fijar la caja de conexiones en el Filtro Prensa 4.</p> | |

| <p>Existe instalación eléctrica deteriorada o realizada con medios no adecuados</p> | | RIESGO BAJO |

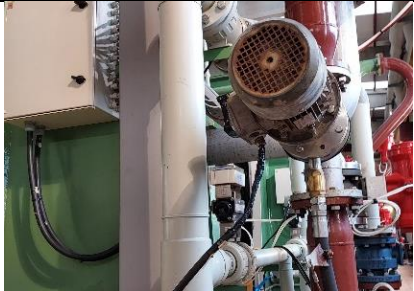
| No conformidad | Medida propuesta | Valoración del riesgo |
|---|---|---|
| <p>Conexiones con cinta aislante a bomba en Filtro Prensa 1</p> | <p>Realizar la conexión de la bomba del Filtro Prensa 1 y de motor de tornillos de FP 1 y 2 con medios adecuados</p> | <p>D5</p> |

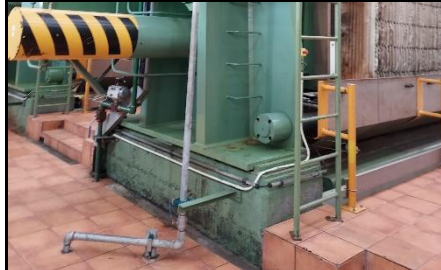
#### 6.31.10. Riesgo de caídas de personas al mismo nivel por obstáculos en el suelo en las inmediaciones de los 6 Filtros Prensa

| No conformidad | Medida propuesta | Valoración del riesgo |
|---|---|---|
| | | D3 |
| <p>En los 6 Filtros Prensa, existe una tubería con la que existe riesgo de tropezar y caer</p> | <p>Colocar un salvaobstáculos debidamente señalizado</p> | RIESGO BAJO |

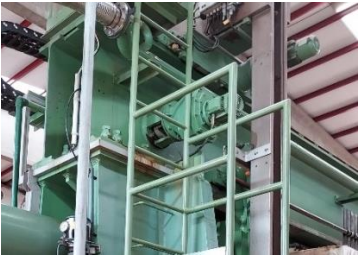
### 6.31.13. Riesgo de atrapamiento con partes móviles en eje de motor en Filtros Prensa

| No conformidad | Medida propuesta | Valoración del riesgo |
|---|---|---|
| La parte móvil del motor se encuentra accesible | | RIESGO MEDIO |

| No conformidad | Medida propuesta | Valoración del riesgo |
|---|---|---|
| | Colocar resguardo fijo de manera que la parte móvil se haga inaccesible | B4 |

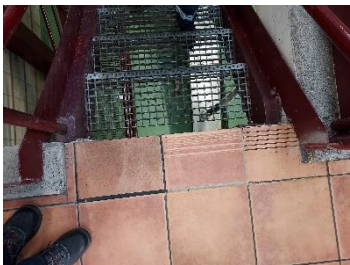
### 6.31.15. Riesgo de caídas de objetos a nivel inferior en escalera para el acceso al nivel inferior

| No conformidad | Medida propuesta | Valoración del riesgo |
|---|---|---|
| Existe en el penúltimo escalón un hueco por el que pueden caer objetos y golpear a personas en el nivel inferior | | RIESGO BAJO |

| No conformidad | Medida propuesta | Valoración del riesgo |
|---|---|---|
| | <p>La proyectura de la escalera –r–, debe ser mayor o igual a 10 mm</p> | <p>C5</p> |

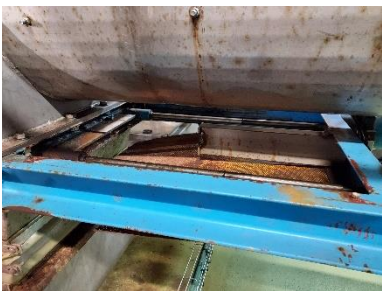
### 6.31.16. Riesgo de atrapamiento en las tajaderas de los 6 tornillos de los Filtros Prensa

| No conformidad | Medida propuesta | Valoración del riesgo |
|---|---|---|
| Existe riesgo de atrapamiento con el actuador de la tajaderas y partes fijas de ésta | | RIESGO MEDIO |

| No conformidad | Medida propuesta | Valoración del riesgo |
|---|---|---|
| | <p>Cubrir con resguardos fijos el recorrido de las tajaderas</p> | <p>B4</p> |
