Informe de auditoría

**CONSORCIO DE AGUAS BILBAO BIZKAIA**  
**CABB**

de la seguridad de los equipos de trabajo  
ANEXO 6.35 TOLVA DE FANGOS  
DESHIDRATADOS

### 6.35 Ficha de equipo de trabajo: Tolva de Fangos Deshidratados

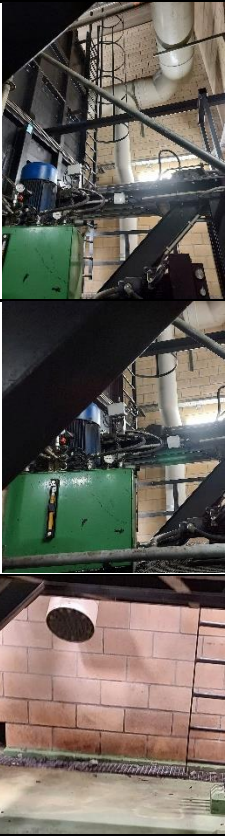
### 6.35.1. Riesgo de caídas de personas a distinto nivel en escala de acceso a parte superior de Tolva de Fangos Deshidratados

| No conformidad | Medida propuesta | Valoración del riesgo |
|---|---|---|
| <p>Existen riesgos de caídas en la escala de acceso a parte superior de Tolva de Fangos Deshidratados y en la escala de acceso a la plataforma donde llega la escala citada. La escala está a menos de 1500 mm del guardacuerpos de la plataforma y el primer aro de la jaula de protección a una altura superior a 700 mm del guardacuerpos (2ª imagen)</p> <p>La escala de acceso a la 1ª plataforma no está anclada al suelo y es de peldaños tubulares</p> | <p>Sustituir la escala de acceso a la 1ª plataforma, por una de peldaños de superficie superior a 20 mm, que se encuentre anclada al suelo. Colocar puerta que se mantenga cerrada en la posición de reposo en la plataforma a la salida de la escala</p> <p>En las escalas el último peldaño debe estar al mismo nivel que la superficie de salida en la parte superior</p> | <p><b>RIESGO ALTO</b></p> |

| No conformidad | Medida propuesta | Valoración del riesgo |
|---|---|---|
| | <p>Colocar escala de peldaño de superficie mayor o igual a 20 mm y según imagen extraída de Norma UNE EN ISO 14122-4:2017:</p> <p>Legenda</p> <ul style="list-style-type: none"> <li>1 Altura total de caída <math>\leq 9\,000</math></li> <li>2 Zona de salida</li> <li>3 Perímetro total de los peldaños cerrados <math>\leq 140</math></li> </ul> <p>Colocar puerta en parte superior de Tolva a la salida de la escala, que se mantenga cerrada en la posición de reposo</p> <p>Colocar extensión al guardacuerpos de la plataforma de salida a la escala de forma que la altura hasta el primer aro de la jaula de protección sea inferior a 700 mm o estructura mallada según imagen a continuación:</p> <p>Legenda</p> <ul style="list-style-type: none"> <li>1 Estructura mallada</li> <li>2 Extensión del guardacuerpos</li> <li>3 Guardacuerpos</li> <li>4 Escala con jaula de seguridad</li> <li>5 Edificio</li> <li>6 Plataforma</li> </ul> | <p>A4</p> |

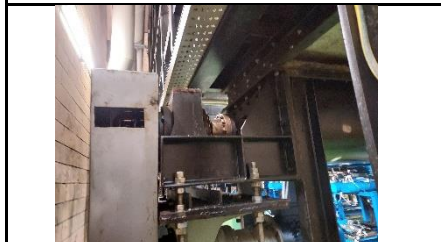
| Existe riesgo de atrapamiento en las cadenas, ejes y acoplamientos que se encuentran accesibles en los 4 Tornillos de Tolva de Fangos Deshidratados a Bombas ABEL | | RIESGO MEDIO |

| No conformidad | Medida propuesta | Valoración del riesgo |
|---|---|---|
| | <p>Cubrir la apertura del resguardo fijo de que dispone el elemento para que las cadenas queden inaccesibles. Si es necesaria la observación de las cadenas, el resguardo puede consistir en una malla con agujero tal que impida el acceso a nivel de dedos.</p> <p>Colocar resguardo fijo que impida el acceso a los ejes y a los acoplamientos</p> | <b>B4</b> |

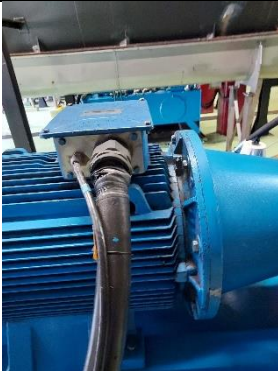
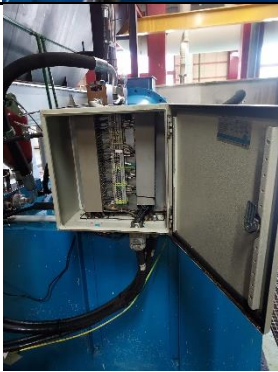
**6.35.11. Riesgo eléctrico**

| No conformidad | Medida propuesta | Valoración del riesgo |
|---|---|---|
| <p>Las conexiones a las cajas de empalmes de los 4 Grupos Hidráulicos para la Bombas ABEL se encuentran estanqueizadas mediante cinta aislante. Las puertas de los armarios metálicos no se encuentran unidos a la toma de tierra</p> | | RIESGO BAJO |

| No conformidad | Medida propuesta | Valoración del riesgo |
|---|---|---|
| | <p>Realizar la conexión a la caja de empalme de los 4 Grupos Hidráulicos para las Bombas ABEL de la Tolva de Fangos Deshidratados mediante medios adecuados</p> <p>Unir la puerta metálica del cuadro eléctrico a la toma de tierra en los 4 Grupos</p> | E5 |
