Informe de auditoría  
**CONSORCIO DE AGUAS BILBAO BIZKAIA**  
**CABB**

de la seguridad de los equipos de trabajo  
ANEXO 6.37 POLIPASTO DE TAPA DE  
MANTENIMIENTO

### 6.37 Ficha de equipo de trabajo: Polipasto de Tapa de Mantenimiento

POLIPASTO VICINAY DE TAPA DE MANTENIMIENTO

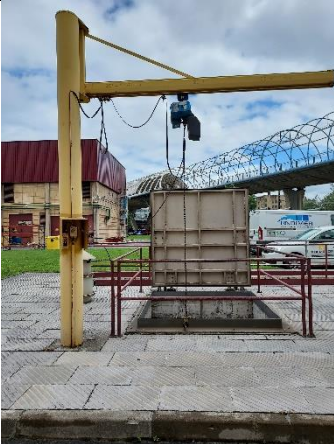
### 6.37.1. Riesgo de caída de la carga por no encontrarse indicada la carga nominal del polipasto

| No conformidad | Medida propuesta | Valoración del riesgo |
|---|---|---|
| <p>No se encuentra indicada de forma visible la carga nominal del polipasto</p> | Colocar indicación de la carga nominal del polipasto | <p>E5</p> <p><b>RIESGO BAJO</b></p> |
