Informe de auditoría  
**CONSORCIO DE AGUAS BILBAO BIZKAIA**  
**CABB**

de la seguridad de los equipos de trabajo  
ANEXO 6.4 DESBASTE DE FINOS

## 6.4 Ficha de equipo de trabajo: Desbaste de finos

DESABASTE DE FINOS

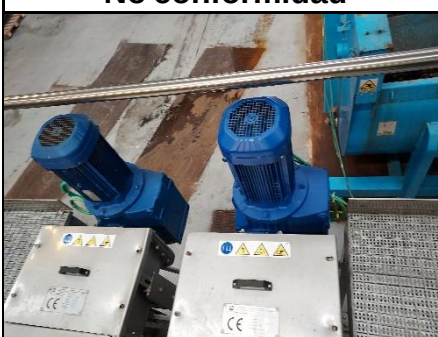
#### 6.4.2. Caídas de personas a distinto nivel por huecos en la zona de los reductores de los tornillos de finos corto y largo

| No conformidad | Medida propuesta | Valoración del riesgo |
|---|---|---|
| Existe riesgo de caídas de personas a distinto nivel porque no existe plataforma entre los dos reductores de los tornillos. También existe riesgo de caída de personas y de objetos por el hueco entre los dos tornillos | | RIESGO ALTO |

| Prioridad | Nº defecto | Descripción | Nivel | Valor del riesgo |
|---|---|---|---|---|
| 1 | 6.4.2 | Caídas de personas a distinto nivel por huecos en la reductora de los tornillos de finos corto y largo | B3 | Alto |

| No conformidad | Medida propuesta | Valoración del riesgo |
|---|---|---|
| | Colocar plataforma entre los dos reductores con rodapiés.<br>Señalizar que las tapas de los tornillos son superficies no pisables | B3 |

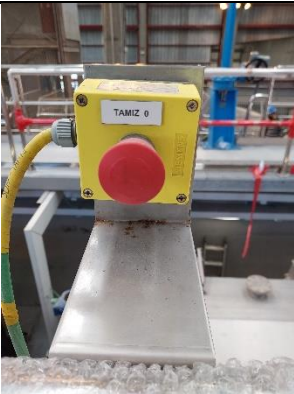
#### 6.4.6. Ubicación de los órganos de accionamiento para la parada de emergencia

| No conformidad | Medida propuesta | Valoración del riesgo |
|---|---|---|
| <p>Los órganos de accionamiento para la parada de emergencia de las rejás – tamiz, se encuentran en la pasarela que queda por encima del recinto donde están colocadas.</p> | <p>Colocar un órgano de accionamiento para cada una de las rejás – tamiz a pie de maquina</p> | <p>E5</p> <p><b>RIESGO BAJO</b></p> |

| Prioridad | Nº defecto | Descripción | Nivel | Valor del riesgo |
|---|---|---|---|---|
| 6 | 6.4.6 | Ubicación de los órganos de accionamiento para la parada de emergencia | E5 | Bajo |
