Informe de auditoría  
**CONSORCIO DE AGUAS BILBAO BIZKAIA**  
**CABB**

de la seguridad de los equipos de trabajo  
ANEXO 6.42 BOMBEO DE FANGOS DE SILO 3  
A HORNOS  
92637451

## 6.42 Ficha de equipo de trabajo: Bombeo de Fangos de Silo 3 a Hornos

BOMBEO DE FANGOS DE SILO 3 A HORNOS

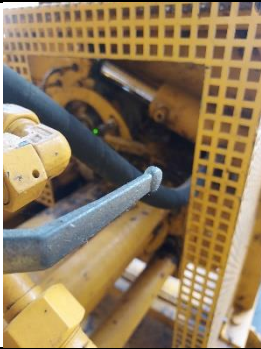
| No conformidad | Medida propuesta | Valoración del riesgo |
|---|---|---|
| <p>Actuador Bomba de Pistones 1</p> | <p>Colocar resguardo fijo que impida el acceso a la parte peligrosa en movimiento, de forma que sea necesario el uso de una herramienta para poder retirarlo</p> | <p>B3</p> |

### 6.42.1. Riesgo de atrapamiento en el recorrido del actuador de la válvula de las Bombas de Pistones

| No conformidad | Medida propuesta | Valoración del riesgo |
|---|---|---|
| <p>Los resguardos fijos de que disponen las Bombas en estas zonas peligrosas, permiten el acceso</p> | | <p><b>RIESGO ALTO</b></p> |

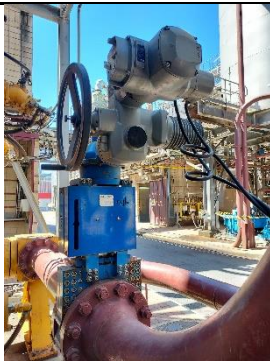
| No conformidad | Medida propuesta | Valoración del riesgo |
|---|---|---|
| Válvula Tajadera de Bomba de Pistones 1 a Horno 2 | | |

### 6.42.3. Riesgo de atrapamiento en recorrido de las 4 Válvulas Tajadera de Bombas de Pistones a Hornos 1, 2 y 3

| No conformidad | Medida propuesta | Valoración del riesgo |
|---|---|---|
| Existe riesgo de atrapamiento con las tajaderas de las 4 válvulas de Bombas de Pistones a Hornos 1, 2 y 3 | | RIESGO ALTO |

| No conformidad | Medida propuesta | Valoración del riesgo |
|---|---|---|
| | Cubrir con resguardo fijo en recorrido de las tajaderas de las 4 válvulas de Bombas de Pistones a Hornos 1, 2 y 3 | B3 |
