Informe de auditoría  
**CONSORCIO DE AGUAS BILBAO BIZKAIA**  
**CABB**

de la seguridad de los equipos de trabajo  
ANEXO 6.43 BOMBEO DE POLIELECTROLITO  
92637451

### 6.43 Ficha de equipo de trabajo: Bombeo de Polielectrolito

SITUACIÓN: C/ Maestro Jose, 48910 Sestao, Bizkaia, España  
IDENTIFICACIÓN: BOMBEO DE POLIELECTROLITO

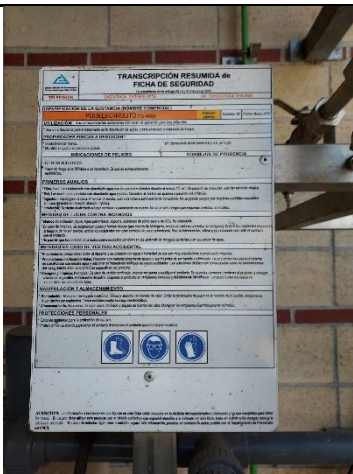
### 6.43.1. Riesgo por contacto con producto químico Polielectrolito Diluido

| No conformidad | Medida propuesta | Valoración del riesgo |
|---|---|---|
| <p>Se muestra la Ficha de Seguridad del producto en polvo sin diluir</p> | Sustituir la Ficha de Seguridad por la de Polielectrolito diluido | E5 |
| | | RIESGO BAJO |

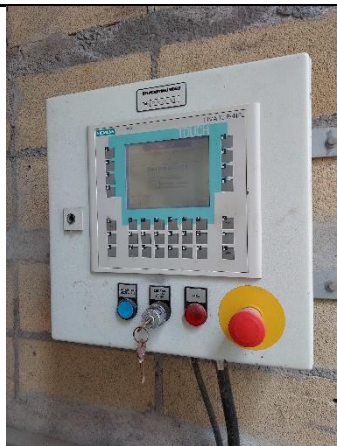
### 6.43.3. Confusión en la manipulación de los órganos de accionamiento

| No conformidad | Medida propuesta | Valoración del riesgo |
|---|---|---|
| <p>En el cuadro de mando, no existe indicación de que es para el Bombeo de Polielectrolito</p> | Colocar indicación en cuadro de mando indicando que es para el Bombeo de Polielectrolito | E5 |
| | | RIESGO BAJO |
