Informe de auditoría  
**CONSORCIO DE AGUAS BILBAO BIZKAIA**  
**CABB**

de la seguridad de los equipos de trabajo  
ANEXO 6.48 CALDERA HORNO 3  
92637451

### 6.48 Ficha de equipo de trabajo: Caldera Horno 3

SITUACIÓN: C/ Maestro Jose, 48910 Sestao, Bizkaia, España  
 IDENTIFICACIÓN: CALDERA HORNO 3

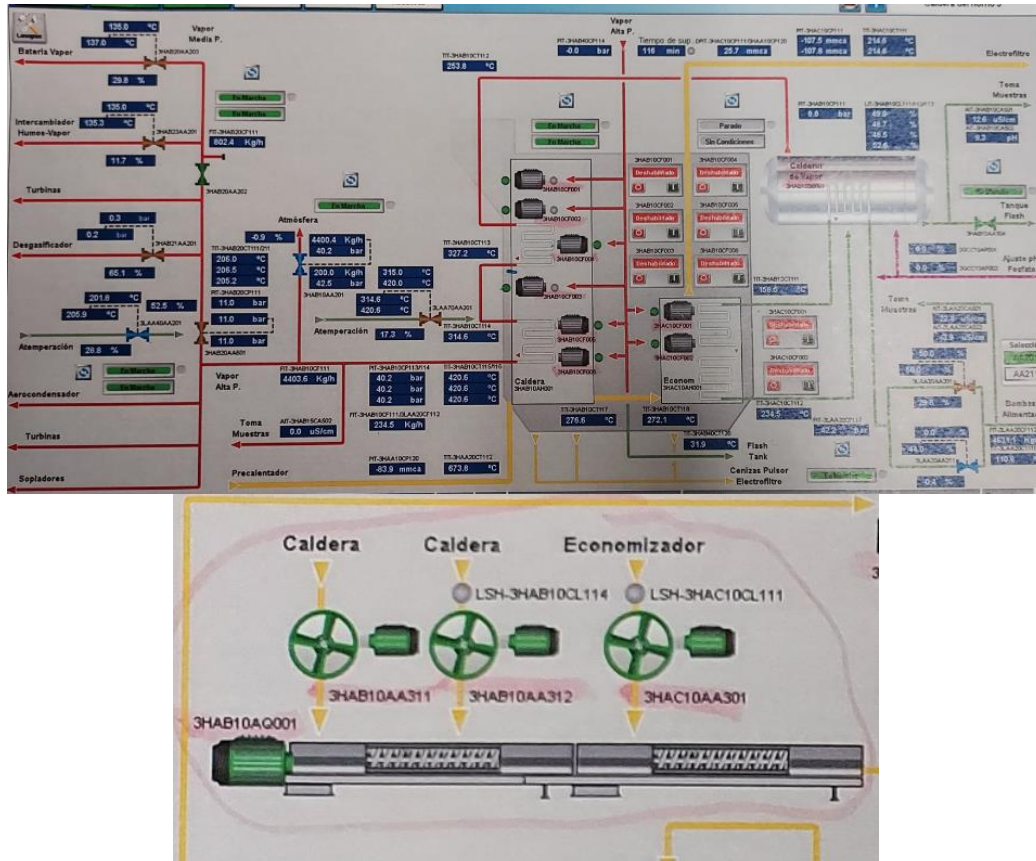
OBSERVACIONES: Ver anexo observaciones y observaciones generales

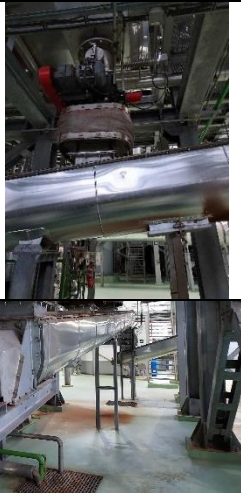
#### 6.48.5. Riesgo de contacto térmico con ceniza a alta temperatura en Tornillo de cenizas

| No conformidad | Medida propuesta | Valoración del riesgo |
|---|---|---|
| En el tornillo existen trampillas que no disponen de resguardos fijos, se pueden abrir fácilmente y sin la ayuda de herramientas, de forma que puede existir contacto con la ceniza que está a alta temperatura | | <b>RIESGO MEDIO</b> |

| Prioridad | Nº defecto | Descripción | Nivel | Valor del riesgo |
|---|---|---|---|---|
| 4 | 6.48.5 | Riesgo de contacto térmico con ceniza a alta temperatura en Tornillo de cenizas | C4 | Medio |

| No conformidad | Medida propuesta | Valoración del riesgo |
|---|---|---|
| | Colocar resguardo fijo calorifugado, para minimizar los riesgos por escapes de ceniza | C4 |
