Informe de auditoría  
**CONSORCIO DE AGUAS BILBAO BIZKAIA**  
**CABB**

de la seguridad de los equipos de trabajo  
ANEXO 6.59 REACTIVOS CENIZAS FILTRO  
MANGAS DE HORNO 3  
92637451

### 6.59 Ficha de equipo de trabajo: Reactivos cenizas filtro mangas de Horno 3

REACTIVOS CENIZAS FILTRO MANGAS DE HORNO 3

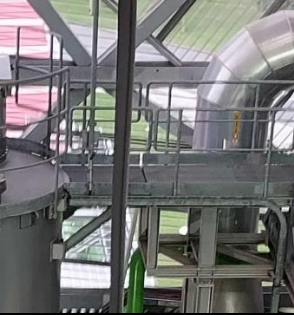
### 6.59.1. Riesgo de golpes por caídas de objetos al nivel inferior por distancia incorrecta entre rodapié de guardacuerpos y plataforma o ausencia de rodapié o huecos en las plataformas

| No conformidad | Medida propuesta | Valoración del riesgo |
|---|---|---|
| <p>Rodapié en zona superior Silo de cal</p> <p>Rodapié en Nivel 1 Silo de cal</p> <p>Plataforma no ajustada en Nivel 1 Silo de cal</p> <p>Rodapié de pasarela acceso a Nivel 1 Silo de cal</p> <p>Ausencia de tramo de rodapié en acceso a Nivel 1 Silo de cal</p> <p>Rodapié de Nivel 1 de Silo de cal</p> | <p>Ajustar los rodapiés para que la distancia hasta la plataforma sea inferior a 12 mm</p> <p>Completar rodapié en la zona donde no hay</p> <p>Ajustar los huecos en las plataformas</p> | <p>B4</p> |

| Rodapié suelto en Nivel 1 | | |
| Desajuste entre tramos de pasarela en Nivel 2 de Silo de cal | | |
| Los objetos pueden caer y golpear a los trabajadores en niveles inferiores en los puntos indicados | | RIESGO MEDIO |

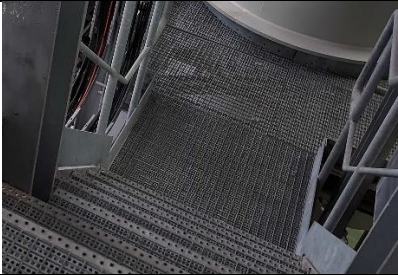
### 6.59.2. Riesgo de golpes con ángulos en rodapié de guardacuerpos

| No conformidad | Medida propuesta | Valoración del riesgo |
|---|---|---|
| Los remates de los rodapié se han hecho en ángulo vivo, en ambos lados del tramo de escalera de acceso a Nivel 1 de Silo de cal | | RIESGO MEDIO |

| No conformidad | Medida propuesta | Valoración del riesgo |
|---|---|---|
| | Redondear las terminaciones de los rodapiés para minimizar la gravedad del golpe | C4 |

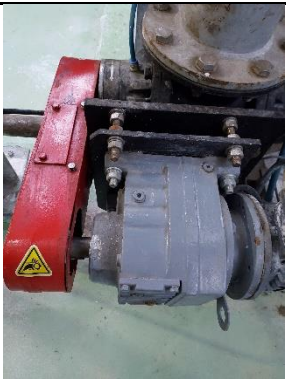
### 6.59.3. Riesgo de atrapamiento en partes móviles de transmisión de movimiento

| No conformidad | Medida propuesta | Valoración del riesgo |
|---|---|---|
| Tapón de aspas de soplante de inyección de carbón activo | | |

| <p>Eje de alveolar de Silo de cal</p> | | |
| <p>El resguardo del eje del alveolar del silo de cal deja accesible éste. Falta el tapón de aspas del motor de la Soplante de la soplante del Silo de cal</p> | | <p>RIESGO MEDIO</p> |

| No conformidad | Medida propuesta | Valoración del riesgo |
|---|---|---|
| | Completar el resguardo fijo de forma que las partes móviles de transmisión de movimiento del eje del alveolar del Silo de cal | B4 |

| | <p>quede inaccesible<br/>Colocar el tapón de<br/>aspas del motor de la<br/>Soplante de inyección de<br/>carbón activo</p> | |

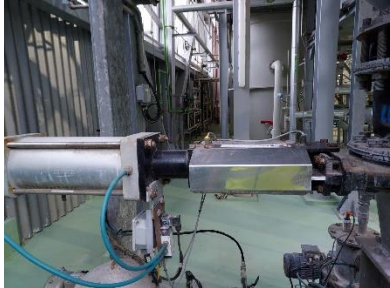
#### 6.59.4. Riesgo de atrapamiento en recorrido de tajadera de Silo de cal

| No conformidad | Medida propuesta | Valoración del riesgo |
|---|---|---|
| <p>El resguardo de que está dotado en recorrido de la tajadera de Silo de cal no impide el acceso a la zona de peligro por lo que existe riesgo de atrapamiento</p> | | <p>RIESGO MEDIO</p> |

| No conformidad | Medida propuesta | Valoración del riesgo |
|---|---|---|
| | <p>Sustituir el resguardo por uno que impida totalmente el acceso a la zona peligrosa de la tajadera</p> | <p>C3</p> |
