Informe de auditoría  
**CONSORCIO DE AGUAS BILBAO BIZKAIA**  
**CABB**

de la seguridad de los equipos de trabajo  
ANEXO 6.60 RESIDUOS DE HORNO 3  
92637451

## 6.60 Ficha de equipo de trabajo: Residuos de Horno 3

SITUACIÓN: C/ Maestro Jose, 48910 Sestao, Bizkaia, España  
IDENTIFICACIÓN: RESIDUOS DE HORNO 3

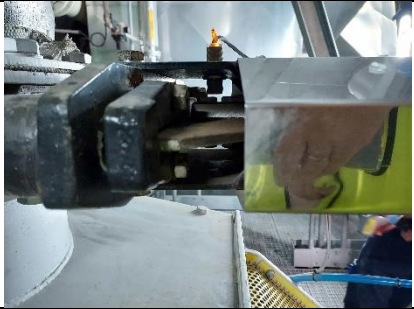
#### 6.60.4. Riesgo de atrapamiento en recorrido de tajadera de Silo de cenizas especiales

| No conformidad | Medida propuesta | Valoración del riesgo |
|---|---|---|
| <p>El resguardo de que está dotado en recorrido de la tajadera de Silo de cenizas especiales no impide el acceso a la zona de peligro por lo que existe riesgo de atrapamiento</p> | Sustituir el resguardo por uno que impida totalmente el acceso a la zona peligrosa de la tajadera | <p>C3</p> <p><b>RIESGO MEDIO</b></p> |

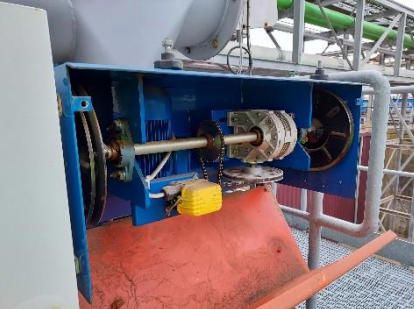
#### 6.60.5. Riesgo de atrapamiento en transmisión de movimiento de manguerote

| No conformidad | Medida propuesta | Valoración del riesgo |
|---|---|---|
| <p>El resguardo de que disponen los órganos móviles de transmisión de movimiento no dispone de enclavamiento</p> | Hacer fijo el resguardo mediante de forma que sea necesario el uso de una herramienta para poder abrirlo | <p>B4</p> <p><b>RIESGO MEDIO</b></p> |

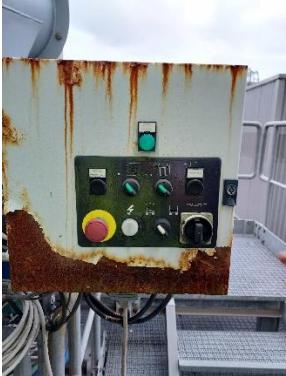
**6.60.7. Riesgo eléctrico**

| No conformidad | Medida propuesta | Valoración del riesgo |
|---|---|---|
| <p>El cuadro eléctrico se encuentra deteriorado por óxido</p> | Sustituir cuadro eléctrico por uno para intemperie. Colocar tejadillo para resguardar el cuadro eléctrico | <p>E5</p> <p><b>RIESGO BAJO</b></p> |
