Informe de auditoría  
**CONSORCIO DE AGUAS BILBAO BIZKAIA**  
**CABB**

de la seguridad de los equipos de trabajo  
ANEXO 6.61 TAMIZADO  
92637451

## 6.61 Ficha de equipo de trabajo: Tamizado

SITUACIÓN: C/ Maestro Jose, 48910 Sestao, Bizkaia, España  
IDENTIFICACIÓN: TAMIZADO

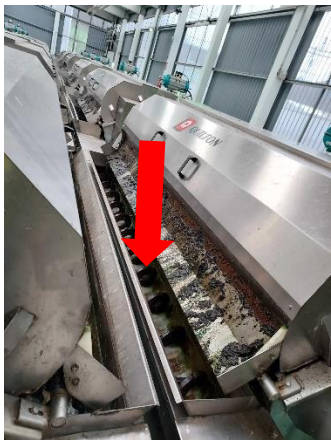
### 6.61.1. Riesgo de atrapamiento en la parte de los tornillos sin resguardos

| No conformidad | Medida propuesta | Valoración del riesgo |
|---|---|---|
| <p>En los 4 tornillos, la parte que queda entre los rototamices se encuentra con el tornillo - sinfín sin resguardo, por lo que existe riesgo de atrapamiento en esta parte peligrosa accesible</p> | <p>Colocar resguardo fijo en forma de barras distanciadoras para impedir el acceso al tornillo, permitiendo el paso del fango.<br/>La separación entre las barras debe de ser tal que se impida el acceso con la mano al tornillo, según la distancia de éste a la que se coloque</p> | <p>B4</p> <p><b>RIESGO MEDIO</b></p> |

| Prioridad | Nº defecto | Descripción | Nivel | Valor del riesgo |
|---|---|---|---|---|
| 2 | 6.61.1 | Riesgo de atrapamiento en la parte de los tornillos sin resguardos | B4 | Medio |

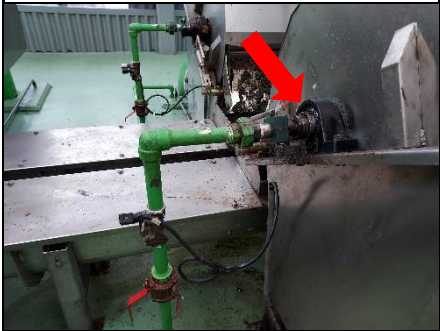
### 6.61.2. Riesgo de contacto mecánico con ejes de los rototamices

| No conformidad | Medida propuesta | Valoración del riesgo |
|---|---|---|
| <p>Esta parte móvil no dispone de resguardo fijo</p> | <p>Colocar resguardo fijo para impedir el acceso al eje que gira</p> | <p>C4</p> <p><b>RIESGO MEDIO</b></p> |

| Prioridad | Nº defecto | Descripción | Nivel | Valor del riesgo |
|---|---|---|---|---|
| 5 | 6.61.2 | Riesgo de contacto mecánico con eles de los rototamices | C4 | Medio |

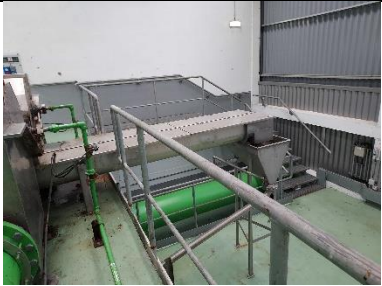
**6.61.4. Riesgo de caídas de personas a distinto nivel en final de los 4 tornillos a tolvas de recogida de fango**

| No conformidad | Medida propuesta | Valoración del riesgo |
|---|---|---|
| <p>Los guardacuerpos quedan interrumpidos en el paso de los 4 tornillos</p> | <p>Completar el guardacuerpos por encima de los tornillos, suplementado para que quede a la altura de 1100 mm</p> | <p>A4</p> <p><b>RIESGO ALTO</b></p> |

| Prioridad | Nº defecto | Descripción | Nivel | Valor del riesgo |
|---|---|---|---|---|
| 1 | 6.61.4 | Riesgo de caídas de personas a distinto nivel en final de los 4 tornillos a tolvas de recogida de fango | A4 | Alto |

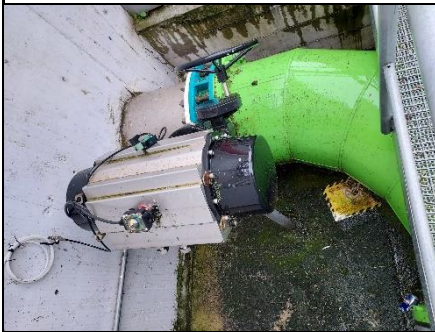
**6.61.7. Riesgo por no ser visibles las señales de riesgos**

| No conformidad | Medida propuesta | Valoración del riesgo |
|---|---|---|
| <p>Existen señalizaciones con las indicaciones de los riesgos, que se han caído por lo que han dejado de ser visibles</p> | Colocar las indicaciones sobre base metálica y anclada a las partes fijas de la instalación. | <p>E5</p> <p><b>RIESGO BAJO</b></p> |

| Prioridad | Nº defecto | Descripción | Nivel | Valor del riesgo |
|---|---|---|---|---|
| 8 | 6.61.7 | Riesgo por no ser visibles las señales de riesgos | E5 | Bajo |
