Informe de auditoría  
**CONSORCIO DE AGUAS BILBAO BIZKAIA**  
**CABB**

de la seguridad de los equipos de trabajo  
ANEXO 6.67 AGUA OSMOTIZADA  
92637451

## 6.67 Ficha de equipo de trabajo: Agua Osmotizada

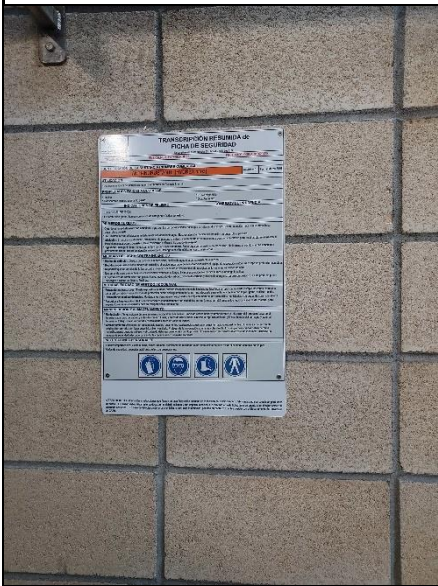
### 6.67.1. Riesgo por ausencia de lavajos y ducha

| No conformidad | Medida propuesta | Valoración del riesgo |
|---|---|---|
| <p>En las inmediaciones de las instalaciones no existe, tal y como está establecido en la ficha de seguridad de los productos lavajos ni ducha</p> | <p>Instalar, en las inmediaciones de las instalaciones:</p> <ul style="list-style-type: none"> <li>- Ducha y lavajos en la de dosificación de cal</li> <li>Lavajos en la de dosificación de carbón activo</li> </ul> | <p>B3</p> <p><b>RIESGO ALTO</b></p> |

| Prioridad | Nº defecto | Descripción | Nivel | Valor del riesgo |
|---|---|---|---|---|
| 1 | 6.67.1 | Riesgo por ausencia de lavajos y ducha | B3 | Alto |
