Informe de auditoría  
**CONSORCIO DE AGUAS BILBAO BIZKAIA**  
**CABB**

de la seguridad de los equipos de trabajo  
ANEXO 6.68 AGUA AMONIACAL  
92637451

## 6.68 Ficha de equipo de trabajo: Agua Amoniaca

SITUACIÓN: C/ Maestro Jose, 48910 Sestao, Bizkaia, España  
IDENTIFICACIÓN: AGUA AMONICAL

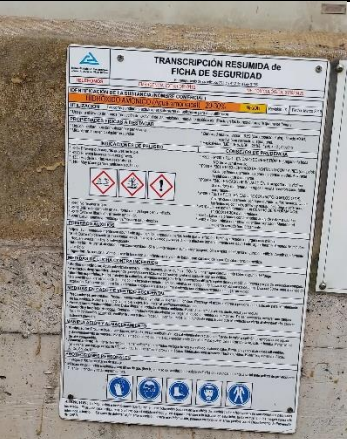
### 6.68.1. Riesgo por ausencia de lavajos y ducha

| No conformidad | Medida propuesta | Valoración del riesgo |
|---|---|---|
| <p>En las inmediaciones de las instalaciones no existe, tal y como está establecido en la ficha de seguridad de los productos lavajos ni ducha</p> | <p>Instalar, en las inmediaciones de las instalaciones:</p> <ul style="list-style-type: none"> <li>- Ducha y lavajos en la de dosificación de cal</li> <li>- Lavajos en la de dosificación de carbón activo</li> </ul> | <p>B3</p> <p><b>RIESGO ALTO</b></p> |

| Prioridad | Nº defecto | Descripción | Nivel | Valor del riesgo |
|---|---|---|---|---|
| 2 | 6.68.1 | Riesgo por ausencia de lavajos y ducha | B3 | Alto |

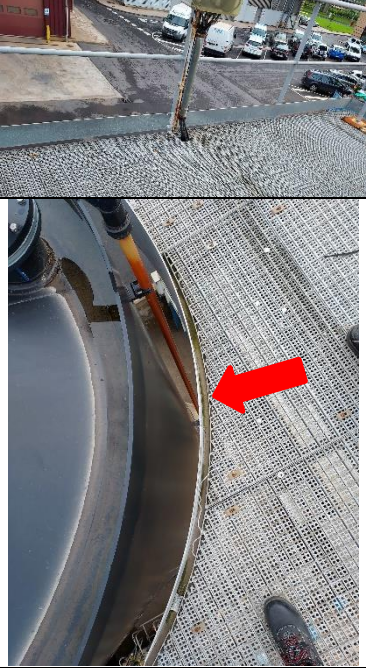
#### 6.68.4. Riesgo de golpes por caídas de objetos al nivel inferior por distancia incorrecta entre rodapié y superficie de plataforma

| No conformidad | Medida propuesta | Valoración del riesgo |
|---|---|---|
| <p>Existe una distancia superior a 12 mm entre el rodapié y la plataforma</p> | <p>Ajustar el rodapié de forma que la distancia hasta la superficie de la plataforma sea inferior a 12 mm</p> | <p>B4</p> <p><b>RIESGO MEDIO</b></p> |

| Prioridad | Nº defecto | Descripción | Nivel | Valor del riesgo |
|---|---|---|---|---|
| 3 | 6.68.4 | Riesgo de golpes por caídas de objetos al nivel inferior por distancia incorrecta entre rodapié y superficie de plataforma | B4 | Medio |

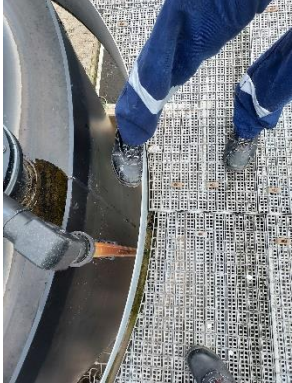
#### 6.68.5. Riesgo de caídas de personas a distinto nivel por distancia de plataforma y maquina

| No conformidad | Medida propuesta | Valoración del riesgo |
|---|---|---|
| <p>El hueco entre la plataforma y el tanque de agua amoniacal es de más de 180 mm</p> | <p>Se debe colocar guardacuerpo con barra intermedia (el rodapié ya está colocado)</p> | <p>A4</p> <p><b>RIESGO ALTO</b></p> |

| Prioridad | Nº defecto | Descripción | Nivel | Valor del riesgo |
|---|---|---|---|---|
| 1 | 6.68.5 | Riesgo de caídas de personas a distinto nivel por distancia de plataforma y máquina | A4 | Alto |
