Informe de auditoría  
**CONSORCIO DE AGUAS BILBAO BIZKAIA**  
**CABB**

de la seguridad de los equipos de trabajo  
ANEXO 6.69 SOSA  
92637451

## 6.69 Ficha de equipo de trabajo: Sosa

SITUACIÓN: C/ Maestro Jose, 48910 Sestao, Bizkaia, España  
 IDENTIFICACIÓN: SOSA

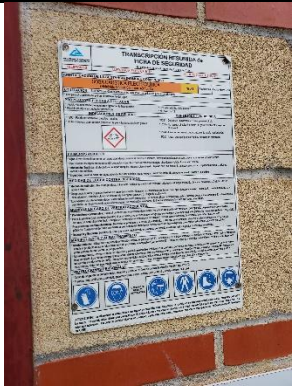
### 6.69.1. Riesgo por ausencia de lavajos y ducha en las inmediaciones de la instalación

| No conformidad | Medida propuesta | Valoración del riesgo |
|---|---|---|
| <p>En las inmediaciones de las instalaciones no existe, tal y como está establecido en la ficha de seguridad de los productos, lavajos ni ducha. La ficha de seguridad es la misma a la entrada de la sala de tanque de sosa al 50% y en la sala de los tanques de sosa diluida al 25 %</p> | <p>Instalar, en las inmediaciones de las instalaciones:</p> <ul style="list-style-type: none"> <li>- Ducha y lavajos en la de dosificación de cal</li> <li>- Lavajos en la de dosificación de carbón activo</li> </ul> <p>Colocar ficha de datos de producto químico correspondiente al producto en cada sala</p> | <p>A4</p> <p><b>RIESGO ALTO</b></p> |

| Prioridad | Nº defecto | Descripción | Nivel | Valor del riesgo |
|---|---|---|---|---|
| 2 | 6.69.1 | Riesgo por ausencia de lavajos y ducha en las inmediaciones de la instalación | A4 | Alto |

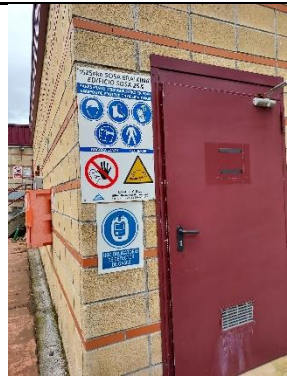
### 6.69.2. Riesgo de irritación o quemadura en las vías respiratorias

| No conformidad | Medida propuesta | Valoración del riesgo |
|---|---|---|
| <p>La señalización de uso obligatorio de detector de gases se encuentra en la sala de los tanques y dosificación de sosa diluida al 25 % y no en la sala del tanque de sosa al 50 %</p> | <p>Colocar señalización en la sala de tanque de sosa al 50 %</p> | <p>A4</p> <p><b>RIESGO ALTO</b></p> |

| Prioridad | Nº defecto | Descripción | Nivel | Valor del riesgo |
|---|---|---|---|---|
| 3 | 6.69.2 | Riesgo de irritación o quemadura en las vías respiratorias | A4 | Alto |

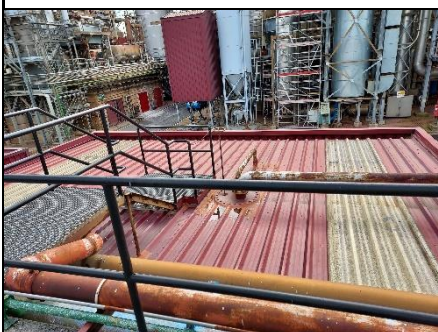
### 6.69.3. Riesgo de caídas de personas a distinto nivel en techo de sala de tanque de sosa

| No conformidad | Medida propuesta | Valoración del riesgo |
|---|---|---|
| <p>El techo de la sala de tanque de sosa es una superficie no pisable.</p> | Impedir el paso con guardacuerpos al final de la pasarela y señalizar que es superficie no pisable | <p>A3</p> <p><b>RIESGO ALTO</b></p> |

| Prioridad | Nº defecto | Descripción | Nivel | Valor del riesgo |
|---|---|---|---|---|
| 1 | 6.69.3 | Riesgo de caídas de personas a distinto nivel en techo de sala de tanque de sosa | A3 | Alto |
