Informe de auditoría  
**CONSORCIO DE AGUAS BILBAO BIZKAIA**  
**CABB**

de la seguridad de los equipos de trabajo  
ANEXO 6.70 TURBINA 1  
92637451

### 6.70 Ficha de equipo de trabajo: Turbina1

SITUACIÓN: C/ Maestro Jose, 48910 Sestao, Bizkaia, España  
IDENTIFICACIÓN: TURBINA 1

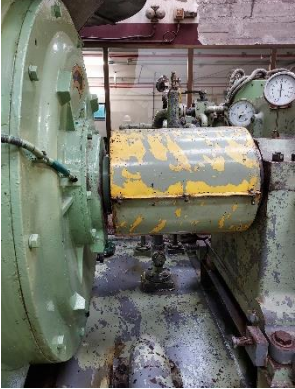
| No conformidad | Medida propuesta | Valoración del riesgo |
|---|---|---|
| <p>Resguardo insuficiente en eje</p> | | |

| <p>Las partes móviles indicadas se encuentran accesibles, por lo que existe riesgo de atrapamiento</p> | | RIESGO MEDIO |

| No conformidad | Medida propuesta | Valoración del riesgo |
|---|---|---|
| | <p>Sustituir los resguardos por unos que dejen totalmente inaccesible la parte peligrosa de los elementos móviles del equipo de trabajo. Estos resguardos deben ser fijos, es decir que sea necesario el uso de una herramienta para que puedan ser retirados</p> | <p style="text-align: center;">B4</p> |

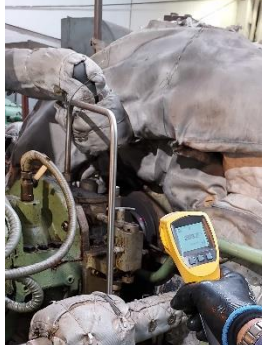
| No conformidad | Medida propuesta | Valoración del riesgo |
|---|---|---|
| <p>Ausencia de resguardo</p> | | |

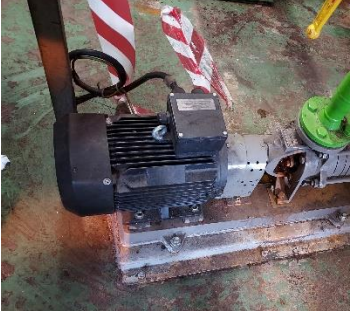
| <p>Resguardo insuficiente en eje de Bomba 1 de condensado</p> | | |

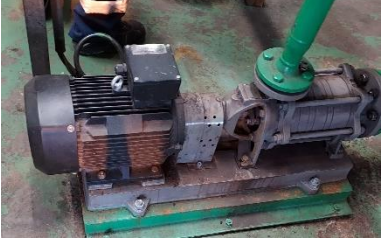
| <p>Resguardo insuficiente en eje de Bomba 2 de condensado</p> | | |

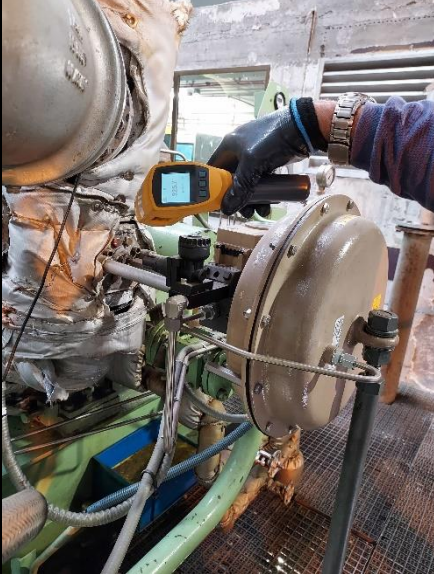
| No conformidad | Medida propuesta | Valoración del riesgo |
|---|---|---|
| <p>Existe riesgo de atrapamiento en las válvulas de accionamiento neumático.</p> | | RIESGO MEDIO |

| No conformidad | Medida propuesta | Valoración del riesgo |
|---|---|---|
| | <p>Colocar resguardo fijo que impida el acceso a la zona peligrosa de las válvulas de accionamiento neumático</p> | C3 |

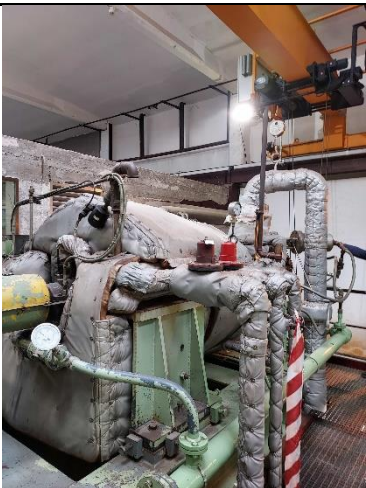
| No conformidad | Medida propuesta | Valoración del riesgo |
|---|---|---|
| <p>El escape de la válvula de aireación queda próximo al lugar de paso</p> | Conducir el escape al exterior y colocar resguardo fijo distanciados de material no conductor de la energía térmica | <p>B3</p> <p><b>RIESGO ALTO</b></p> |

| Prioridad | Nº defecto | Descripción | Nivel | Valor del riesgo |
|---|---|---|---|---|
| 2 | 6.70.5 | Riesgo de contacto térmico en conducto de escape de válvula de seguridad | B3 | Alto |
