Informe de auditoría  
**CONSORCIO DE AGUAS BILBAO BIZKAIA**  
**CABB**

de la seguridad de los equipos de trabajo  
ANEXO 6.75 BOMBEO DE FANGOS A HORNO  
1  
92637451

## 6.75 Ficha de equipo de trabajo: Bombeo de Fangos a Horno 1

SITUACIÓN: C/ Maestro Jose, 48910 Sestao, Bizkaia, España  
IDENTIFICACIÓN: BOMBEO DE FANGOS A HORNO 1

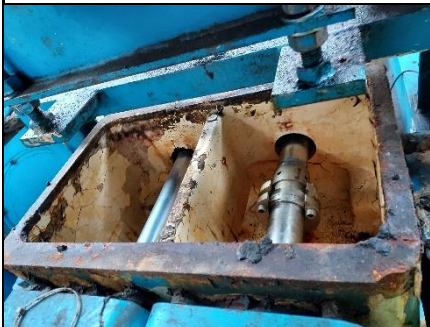
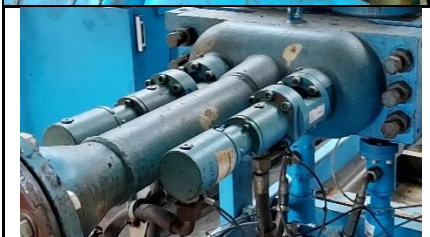
### 6.75.1. Riesgo de atrapamiento en caja de pistones sumergidos de la Bomba de Pistones

| No conformidad | Medida propuesta | Valoración del riesgo |
|---|---|---|
| <p>Existe riesgo de atrapamiento en la caja de pistones sumergidos que no dispone de resguardo fijo y de contacto mecánico con los pistones accesibles que tampoco disponen de resguardo. Este equipo de trabajo se encuentra a pie de calle.</p> | <p>Colocar rejilla en las cajas de pistones de forma que impidan que éstos se encuentren accesibles. La rejilla debe quedar anclada de forma que sea necesario el uso de una herramienta para su retirada.</p> <p>Colocar resguardo fijo en las partes móviles accesibles</p> | <p>A1</p> <p><b>RIESGO ALTO</b></p> |

| Prioridad | Nº defecto | Descripción | Nivel | Valor del riesgo |
|---|---|---|---|---|
| 1 | 6.75.1 | Riesgo de atrapamiento en caja de pistones sumergidos de la bomba de pistones | | Alto |

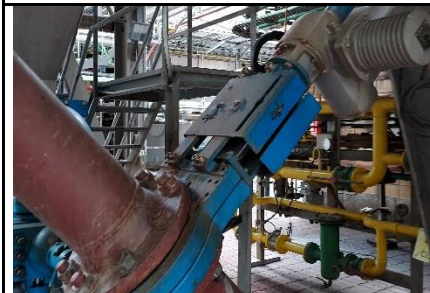
### 6.75.2. Riesgo de atrapamiento en el recorrido de la Válvula de impulsión bomba

| No conformidad | Medida propuesta | Valoración del riesgo |
|---|---|---|
| <p>Existe riesgo de atrapamiento en el recorrido de la tajadera que queda accesible debido a que el resguardo de que dispone no cubre totalmente el acceso a esta zona peligrosa. Esta tajadera se encuentra a pie de calle</p> | <p>Cubrir la totalidad del recorrido de la tajadera de la válvula de impulsión bomba mediante resguardo fijo</p> | <p>B1</p> <p><b>RIESGO ALTO</b></p> |

| Prioridad | Nº defecto | Descripción | Nivel | Valor del riesgo |
|---|---|---|---|---|
| 2 | 6.75.2 | Riesgo de atrapamiento en el recorrido de la válvula de impulsión bomba | | Alto |

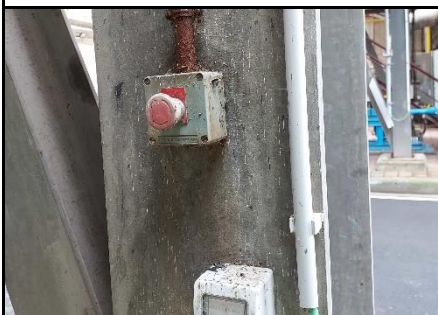
### 6.75.3. Confusión en la manipulación del órgano de accionamiento para la parada de emergencia

| No conformidad | Medida propuesta | Valoración del riesgo |
|---|---|---|
| <p>El órgano de accionamiento que se encuentra en las inmediaciones del equipo de trabajo, no dispone de indicación de su función</p> | Colocar indicación clara de la función en el órgano de accionamiento para la parada de emergencia | <p>E5</p> <p><b>RIESGO BAJO</b></p> |

| Prioridad | Nº defecto | Descripción | Nivel | Valor del riesgo |
|---|---|---|---|---|
| 5 | 6.75.3 | Confusión en la manipulación del órgano de accionamiento para la parada de emergencia | | Bajo |

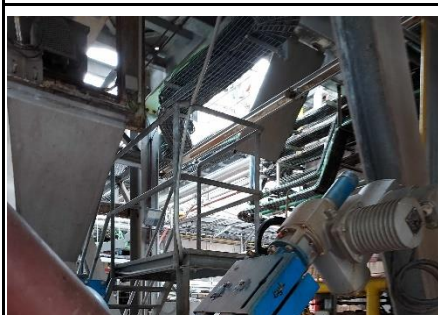
### 6.75.34. Riesgo de golpes por caídas de objetos al nivel inferior en plataforma de acceso al tornillo reversible

| No conformidad | Medida propuesta | Valoración del riesgo |
|---|---|---|
| <p>La plataforma de acceso al tornillo reversible no dispone de rodapié</p> | Colocar rodapié de 100 mm de altura en el perímetro de la plataforma que deberá quedar a una distancia inferior a 12mm de la superficie | <p>D5</p> <p><b>RIESGO BAJO</b></p> |

| Prioridad | Nº defecto | Descripción | Nivel | Valor del riesgo |
|---|---|---|---|---|
| 4 | 6.75.4 | Riesgo de golpes por caídas de objetos al nivel inferior en plataforma de acceso al tornillo reversible | | Bajo |

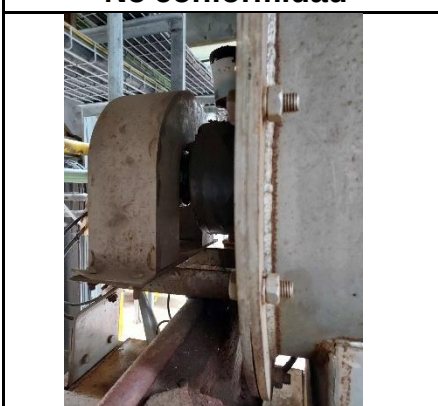
### 6.75.5. Riesgo de atrapamiento en el eje de tornillo reversible

| No conformidad | Medida propuesta | Valoración del riesgo |
|---|---|---|
| <p>El resguardo de que dispone el eje no impide totalmente el acceso a la parte peligrosa móvil del elemento del equipo de trabajo</p> | Completar el resguardo de forma que quede impedido el acceso a la parte peligrosa en movimiento | <p>B4</p> <p><b>RIESGO MEDIO</b></p> |

| Prioridad | Nº defecto | Descripción | Nivel | Valor del riesgo |
|---|---|---|---|---|
| 3 | 6.75.5 | Riesgo de atrapamiento en el eje de tornillo reversible | | Medio |
