Informe de auditoría  
**CONSORCIO DE AGUAS BILBAO BIZKAIA**  
**CABB**

de la seguridad de los equipos de trabajo  
**ANEXO 6.75 BOMBEO DE FANGOS A HORNO**  
**1**

## 6.75 Ficha de equipo de trabajo: Bombeo de Fangos a Horno 1

SITUACIÓN: C/ Maestro Jose, 48910 Sestao, Bizkaia, España  
IDENTIFICACIÓN: BOMBEO DE FANGOS A HORNO 1

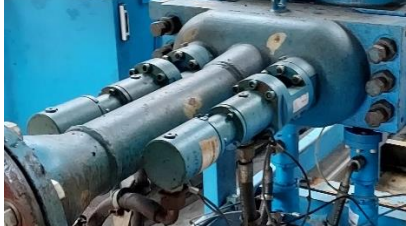
### 6.75.1. Riesgo de atrapamiento en caja de pistones sumergidos de la Bomba de Pistones

| No conformidad | Medida propuesta | Valoración del riesgo |
|---|---|---|
| <p>Existe riesgo de atrapamiento en la caja de pistones sumergidos que no dispone de resguardo fijo y de contacto mecánico con los pistones accesibles que tampoco disponen de resguardo. Este equipo de trabajo se encuentra a pie de calle.</p> | <p>Colocar rejilla en las cajas de pistones de forma que impidan que éstos se encuentren accesibles. La rejilla debe quedar anclada de forma que sea necesario el uso de una herramienta para su retirada.</p> <p>Colocar resguardo fijo en las partes móviles accesibles</p> | <p>A1</p> <p><b>RIESGO ALTO</b></p> |

| Prioridad | Nº defecto | Descripción | Nivel | Valor del riesgo |
|---|---|---|---|---|
| 1 | 6.75.1 | Riesgo de atrapamiento en caja de pistones sumergidos de la bomba de pistones | A1 | Alto |

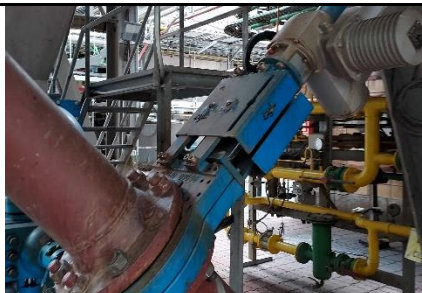
### 6.75.2. Riesgo de atrapamiento en el recorrido de la Válvula de impulsión bomba

| No conformidad | Medida propuesta | Valoración del riesgo |
|---|---|---|
| <p>Existe riesgo de atrapamiento en el recorrido de la tajadera que queda accesible debido a que el resguardo de que dispone no cubre totalmente el acceso a esta zona peligrosa. Esta tajadera se encuentra a pie de calle</p> | <p>Cubrir la totalidad del recorrido de la tajadera de la válvula de impulsión bomba mediante resguardo fijo</p> | <p>B1</p> <p><b>RIESGO ALTO</b></p> |

| Prioridad | Nº defecto | Descripción | Nivel | Valor del riesgo |
|---|---|---|---|---|
| 2 | 6.75.2 | Riesgo de atrapamiento en el recorrido de la válvula de impulsión bomba | B1 | Alto |
