Informe de auditoría  
**CONSORCIO DE AGUAS BILBAO BIZKAIA**  
**CABB**

de la seguridad de los equipos de trabajo  
ANEXO 6.76 HORNO 1

## 6.76 Ficha de equipo de trabajo: Horno 1

SITUACIÓN: C/ Maestro Jose, 48910 Sestao, Bizkaia, España  
 IDENTIFICACIÓN: HORNO 1

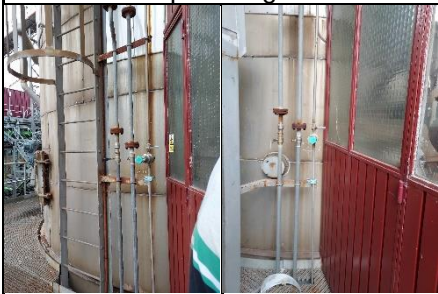
### 6.76.1. Riesgo de contacto térmico con partes del equipo de trabajo sometidas a altas temperaturas

| No conformidad | Medida propuesta | Valoración del riesgo |
|---|---|---|
| <p>Tuberías y juntas</p> | | |

Existen partes de la instalación fácilmente accesibles sometidas a altas temperaturas.

**RIESGO ALTO**

| No conformidad | Medida propuesta | Valoración del riesgo |
|---|---|---|
| <p>Tapas de registro de horno 1</p> | <p>Colocar calorifugado en tapas y registros.</p> <p>En máquina de carga, lanzas de gas, sondas, tuberías, juntas y parte baja del horno 1, colocar resguardo fijo distanciador de material no conductor de la energía térmica. Señalizar el riesgo de contacto térmico sobre el resguardo.</p> <p>En las válvulas de accionamiento manual colocar señalización de la obligatoriedad de uso de útil para la manipulación de las válvulas</p> | B2 |

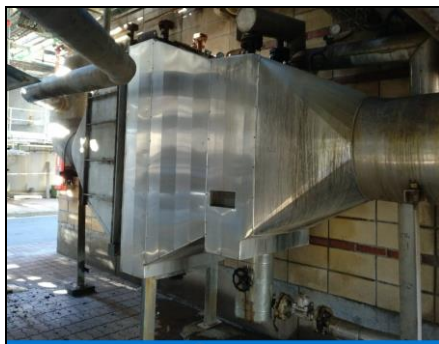
Válvulas y juntas en batería de calentamiento de aire de fluidificación

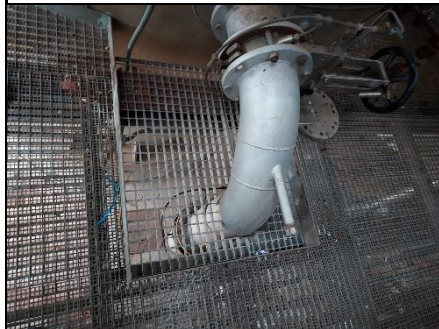
### 6.76.2. Riesgo de caídas de personas a distinto nivel en rejilla de vaciado de arena

| No conformidad | Medida propuesta | Valoración del riesgo |
|---|---|---|
| <p>La rejilla colocada en el vaciado de arena, está partida en el paso de la tubería por lo que no resistiría el peso de un trabajador</p> | <p>Sustituir la rejilla de forma que resista el peso de un trabajador que pudiera colocarse encima. Colocar refuerzo si necesario</p> | <p>B4</p> <p><b>RIESGO MEDIO</b></p> |

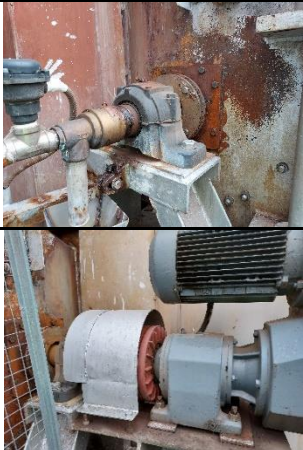
#### 6.76.4. Riesgo de atrapamiento en partes móviles de la máquina de carga de fangos en Horno 1

| No conformidad | Medida propuesta | Valoración del riesgo |
|---|---|---|
| <p>Existe riesgo de contacto mecánico con el eje de la máquina de carga de fangos</p> | | <p style="text-align: center;">RIESGO MEDIO</p> |

| No conformidad | Medida propuesta | Valoración del riesgo |
|---|---|---|
| | <p>Sustituir los resguardos de que ahora dispone este elemento por unos fijos, que impidan totalmente el acceso a esta zona peligrosa del equipo de trabajo</p> | <p style="text-align: center;">C3</p> |

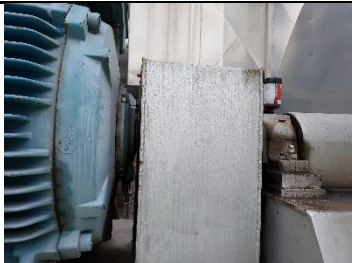
### 6.76.6. Riesgo de contacto mecánico en los ejes de los ventiladores de tiro y de fluidificación

| No conformidad | Medida propuesta | Valoración del riesgo |
|---|---|---|
| Eje ventilador de fluidificación | | |
| Eje ventilador de tiro | | <b>RIESGO MEDIO</b> |
| El resguardo de que disponen los ventiladores no impide el acceso a la zona peligrosa en movimiento | | |

| No conformidad | Medida propuesta | Valoración del riesgo |
|---|---|---|
| | Sustituir el resguardo por uno fijo que impida el acceso a al eje del ventilador de tiro y del ventilador de fluidificación | C4 |

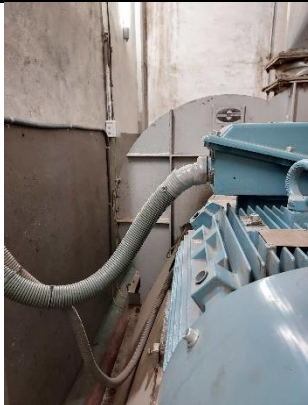
### 6.76.9. Riesgo eléctrico

| No conformidad | Medida propuesta | Valoración del riesgo |
|---|---|---|
| <p>La conexión a la caja de bornes se encuentra ajustada con cinta aislante</p> | <p>Realizar la conexión mediante prensastopas de la medida adecuada</p> | <p>E5</p> <p><b>RIESGO BAJO</b></p> |
