Informe de auditoría

de la seguridad de los equipos de trabajo  
ANEXO 6.82 TRANSPORTE DE CENIZAS DE  
HORNO 1 A SILOS

## 6.82 Ficha de equipo de trabajo: Transporte de Cenizas de Horno 1 a Silos

SITUACIÓN: C/ Maestro Jose, 48910 Sestao, Bizkaia, España  
IDENTIFICACIÓN: TRANSPORTE DE CENIZAS DE HORNO 1 A SILOS

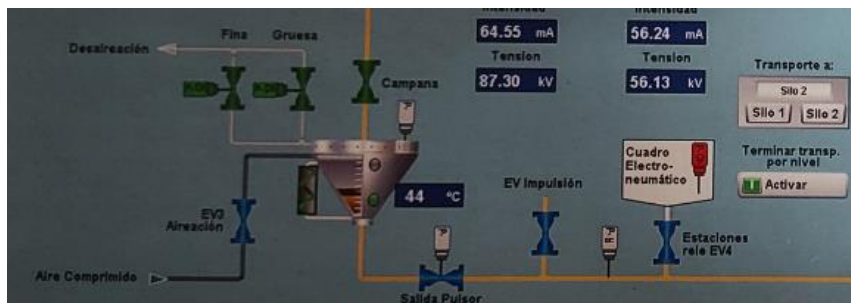
### 6.82.1. Riesgo de atrapamiento en actuador de válvula de entrada de cenizas a pulsor

| No conformidad | Medida propuesta | Valoración del riesgo |
|---|---|---|
| Existe riesgo de atrapamiento | | RIESGO MEDIO |

| Prioridad | Nº defecto | Descripción | Nivel | Valor del riesgo |
|---|---|---|---|---|
| 1 | 6.82.1 | Riesgo de atrapamiento en actuador de válvula de entrada de cenizas a pulsor | C4 | Medio |

| No conformidad | Medida propuesta | Valoración del riesgo |
|---|---|---|
| | Colocar resguardo fijo que impida el acceso a la zona peligrosa del actuador de la válvula | C4 |
