Informe de auditoría  
**CONSORCIO DE AGUAS BILBAO BIZKAIA**  
**CABB**

de la seguridad de los equipos de trabajo  
ANEXO 6.88 BOMBEO DE FANGOS A HORNO  
2

## 6.88 Ficha de equipo de trabajo: Bombeo de Fangos a Horno 2

SITUACIÓN: C/ Maestro Jose, 48910 Sestao, Bizkaia, España  
IDENTIFICACIÓN: BOMBEO DE FANGOS A HORNO 2

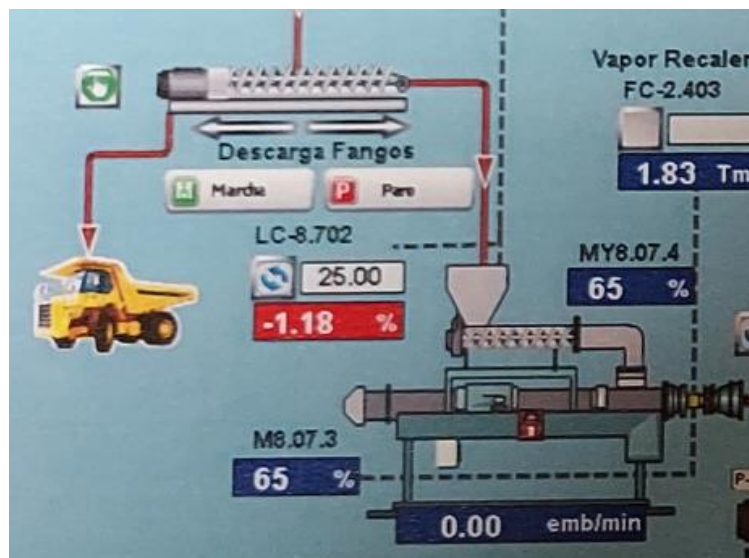
OBSERVACIONES: Ver anexo observaciones y observaciones generales

El equipo de trabajo se encuentra fuera de servicio por mantenimiento en el momento de la visita
