Informe de auditoría  
**CONSORCIO DE AGUAS BILBAO BIZKAIA**  
**CABB**

de la seguridad de los equipos de trabajo  
ANEXO 6.91 PRECALDERA HORNO 2  
92637451

## 6.91 Ficha de equipo de trabajo: Precaldera Horno 2

SITUACIÓN: C/ Maestro Jose, 48910 Sestao, Bizkaia, España  
IDENTIFICACIÓN: PRECALDERA HORNO 2

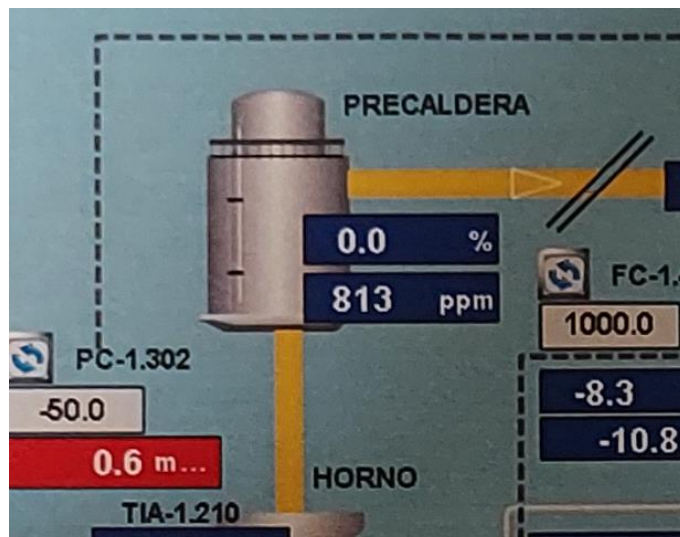
OBSERVACIONES: Ver anexo observaciones y observaciones generales

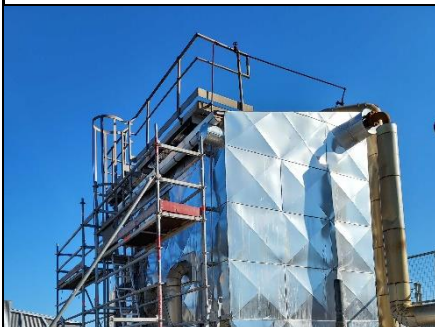
### 6.91.1. Riesgo de caídas de personas a distinto nivel por falta de guardacuerpos en parte superior de precaldera de Horno 2

| No conformidad | Medida propuesta | Valoración del riesgo |
|---|---|---|
| <p>La pasarela en la parte superior de la precaldera solo tiene guardacuerpos en el lado exterior</p> | <p>Completar el guardacuerpo en todo el perímetro de la pasarela, en caso de que sea necesario acceder a la parte superior</p> | <p>A4</p> |
| | | RIESGO ALTO |

| Prioridad | Nº defecto | Descripción | Nivel | Valor del riesgo |
|---|---|---|---|---|
| 1 | 6.91.1 | Riesgo de caídas de personas a distinto nivel por falta de guardacuerpos en parte superior de precaldera de Horno 2 | A4 | Alto |

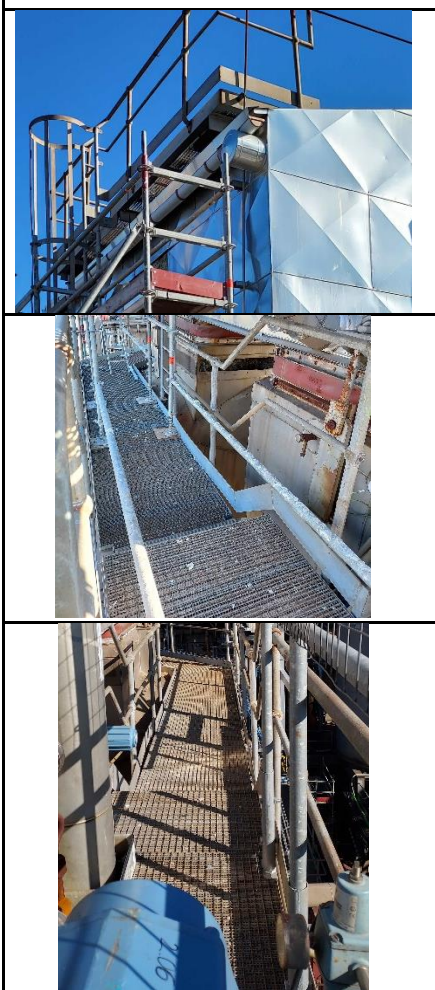
### 6.91.2. Riesgo de golpes por caídas de objetos al nivel inferior por distancia incorrecta entre rodapié y superficie de plataforma

| No conformidad | Medida propuesta | Valoración del riesgo |
|---|---|---|
| <p>El rodapié se encuentra colocado a una distancia superior de 12 mm de la superficie de la plataforma</p> | <p>Ajustar el rodapié para que quede a una distancia inferior de 12 mm de la superficie de la plataforma</p> | <p>B3</p> |
| | | RIESGO ALTO |

| Prioridad | Nº defecto | Descripción | Nivel | Valor del riesgo |
|---|---|---|---|---|
| 3 | 6.91.2 | Riesgo de golpes por caídas de objetos al nivel inferior por distancia incorrecta entre rodapié y superficie de plataforma | B3 | Alto |

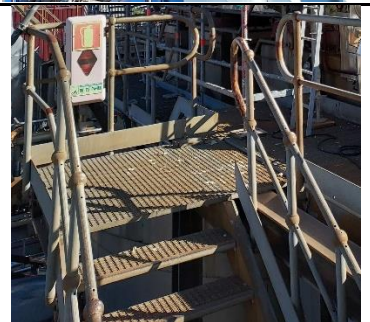
### 6.91.3. Riesgo de golpes con ángulos en rodapié de guardacuerpos

| No conformidad | Medida propuesta | Valoración del riesgo |
|---|---|---|
| Los remates de los rodapié se han hecho en ángulo vivo | | <b>RIESGO MEDIO</b> |

| Prioridad | Nº defecto | Descripción | Nivel | Valor del riesgo |
|---|---|---|---|---|
| 5 | 6.91.3 | Riesgo de golpes con ángulos en rodapié de guardacuerpos | C4 | Medio |

| No conformidad | Medida propuesta | Valoración del riesgo |
|---|---|---|
| <br> | Redondear las terminaciones de los rodapiés para minimizar la gravedad del golpe | C4 |

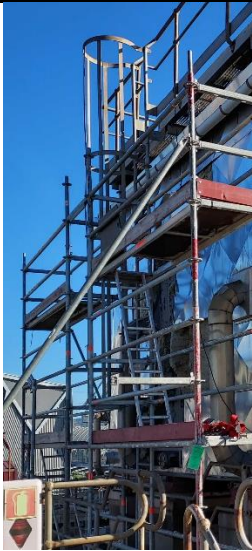
### 6.91.5. Riesgo de caídas de personas a distinto nivel en escala para acceso a plataformas de parte superior de precaldera de horno 2

| No conformidad | Medida propuesta | Valoración del riesgo |
|---|---|---|
| <p>Los peldaños de la escala son tubulares y el final de la escala no dispone de puerta.<br/>La distancia horizontal al guardacuerpos en la zona de salida a la bajada es inferior a 1,5 m y en vertical es mayor de 700 mm.</p> | <ul style="list-style-type: none"> <li>- Colocar escala fija de peldaño plano y superficie mayor o igual a 20 mm.</li> <li>- Colocar puerta con cierre automático, que se mantenga cerrada en la posición de reposo y que tenga tope sobre el elemento firme del guardacuerpo.</li> <li>- El último peldaño de la escala deberá quedar a la misma altura que la plataforma.</li> <li>- Cerrar el hueco entre el aro de protección y el guardacuerpos mediante malla de 100 mm x 100 mm de agujero de malla, tal como se indica en la imagen siguiente:</li> </ul> <p><b>Leyenda</b></p> <ul style="list-style-type: none"> <li>1 Estructura mallada</li> <li>2 Extensión del guardacuerpo</li> <li>3 Guardacuerpo</li> <li>4 Escala con jaula de seguridad</li> <li>5 Edificio</li> <li>6 Plataforma</li> </ul> | <p>A4</p> <p><b>RIESGO ALTO</b></p> |

| Prioridad | Nº defecto | Descripción | Nivel | Valor del riesgo |
|---|---|---|---|---|
| 2 | 6.91.5 | Riesgo de caídas de personas a distinto nivel en escala para acceso a plataformas de parte superior de precaldera de horno 2 | A4 | Alto |
