Informe de auditoría  
**CONSORCIO DE AGUAS BILBAO BIZKAIA**  
**CABB**

de la seguridad de los equipos de trabajo  
ANEXO 6.92 CALDERA HORNO 2  
92637451

### 6.92 Ficha de equipo de trabajo: Caldera Horno 2

SITUACIÓN: C/ Maestro Jose, 48910 Sestao, Bizkaia, España  
IDENTIFICACIÓN: CALDERA HORNO 2

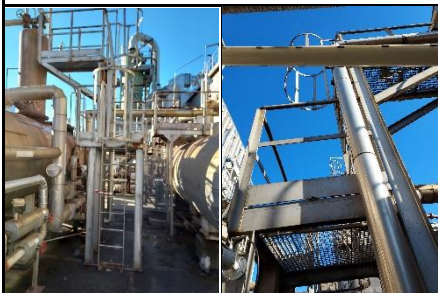
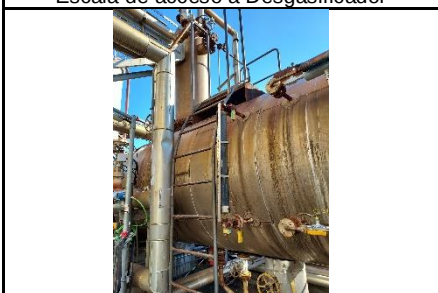
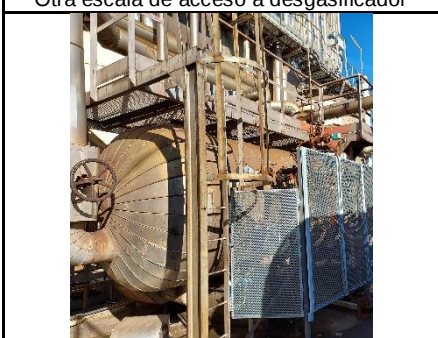
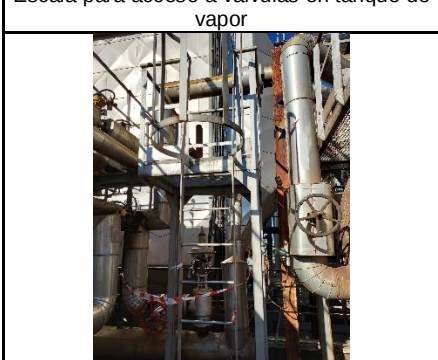
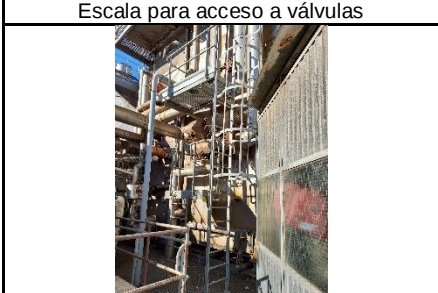
| No conformidad | Medida propuesta | Valoración del riesgo |
|---|---|---|
| <p>Escalera de acceso a Desgasificador</p> <p>Otra escala de acceso a desgasificador</p> <p>Escalera para acceso a válvulas en tanque de vapor</p> <p>Escalera para acceso a válvulas</p> <p>Escalera para acceso a válvulas</p> | <p>Eliminar la 2ª escala de acceso a desgasificador con plataforma sin guardacuerpos</p> <p>Respecto de las demás escalas</p> <ul style="list-style-type: none"> <li>- Colocar escalas fijas de peldaño plano y superficie mayor o igual a 20 mm.</li> <li>- Colocar puertas con cierre automático, que se mantengan cerradas en la posición de reposo y que tengan topes sobre el elemento firme del guardacuerpo en las plataformas a la llegada.</li> <li>- El último peldaño de las escalas deberá quedar a la misma altura que las plataformas.</li> <li>- Cerrar el hueco entre el aro de protección y el guardacuerpos en el 2º tramo de escala de acceso a desgasificador mediante malla de 100 mm x 100 mm de agujero de malla, tal como se indica en la imagen siguiente:</li> </ul> <p>Leyenda</p> <ul style="list-style-type: none"> <li>1 Estructura mallada</li> <li>2 Extensión del guardacuerpo</li> <li>3 Guardacuerpo</li> <li>4 Escalera con jaula de seguridad</li> <li>5 Edificio</li> <li>6 Plataforma</li> </ul> | <p>A4</p> |

| <p>Existe riesgo de caídas de personas a distinto nivel en diferentes escalas de acceso a elementos del equipo de trabajo. Las escalas son de peldaño tubular. En las plataformas no existe puerta en la parte superior. Los aros de protección en el segundo tramo de escala para acceso a las válvulas de desgasificador, se encuentra a una distancia horizontal menos de 1500 mm y a una distancia en vertical de menos de 700 mm. La otra escala de acceso al desgasificador, además, no dispone de guardacuerpos en la plataforma a la llegada</p> | | <p>RIESGO ALTO</p> |

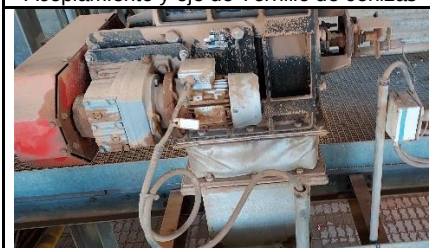
| No conformidad | Medida propuesta | Valoración del riesgo |
|---|---|---|
| <br>Eje de alveolares 1 | | |

| No conformidad | Medida propuesta | Valoración del riesgo |
|---|---|---|
| Las partes móviles indicadas se encuentran accesibles | | RIESGO MEDIO |

| No conformidad | Medida propuesta | Valoración del riesgo |
|---|---|---|
| <br>Acoplamiento y eje de Tornillo de cenizas | Sustituir los resguardos por resguardos fijos que impidan totalmente el acceso a la zona peligrosa en movimiento | B4 |

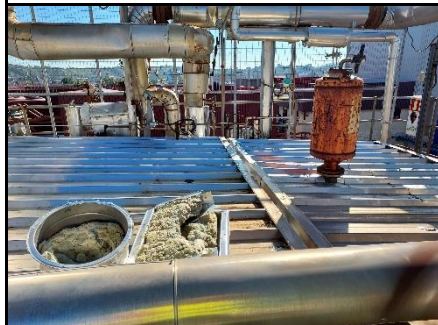
| No conformidad | Medida propuesta | Valoración del riesgo |
|---|---|---|
| <p>El deshollinador ECO colocado en el tejadillo de caldera se encuentra fuera de servicio. No existe evidencia de que el tejadillo sea pisable</p> | <p>Retirar el deshollinador fuera de uso.</p> <p>Averiguar si el tejadillo es pisable. En caso de no serlo, colocar señalización indicándolo y colocar guardacuerpos alrededor</p> | <p>A4</p> <p>RIESGO ALTO</p> |

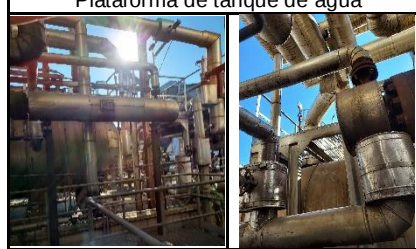
| No conformidad | Medida propuesta | Valoración del riesgo |
|---|---|---|
| Existen diferentes plataformas que no disponen de guardacuerpo en todo o en parte de su perímetro | | |

| No conformidad | Medida propuesta | Valoración del riesgo |
|---|---|---|
| <br>Plataforma de tanque de agua | <p>Colocar guardacuerpo con barra intermedia y rodapié en el perímetro de las plataformas</p> <p>Desmontar el acceso indicado en la imagen a la parte superior del tanque de alimentación y desgasificador, ya que existe otro en el otro lado</p> | A4 |

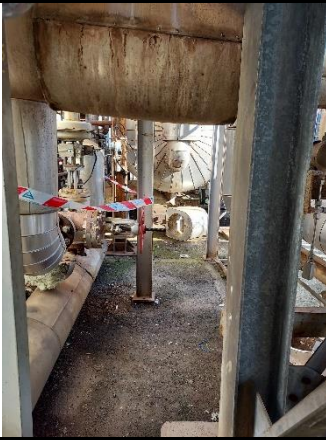
| No conformidad | Medida propuesta | Valoración del riesgo |
|---|---|---|
| <p>Existe riesgo de golpes con tuberías y partes de máquinas en lugares donde no se encuentra impedido el acceso.<br/>Se muestra esta imagen a modo de ejemplo</p> | <p>Impedir el acceso por estos lugares mediante vallado o señalización (existen otros lugares de paso sin riesgos)</p> | <p>D3</p> <p><b>RIESGO BAJO</b></p> |

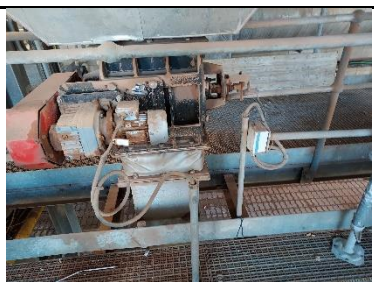
| No conformidad | Medida propuesta | Valoración del riesgo |
|---|---|---|
| <p>Existen conexiones a cajas de bornes de motores que se encuentran deterioradas</p> | <p>Reparar conexiones</p> | <p>E5</p> <p><b>RIESGO BAJO</b></p> |

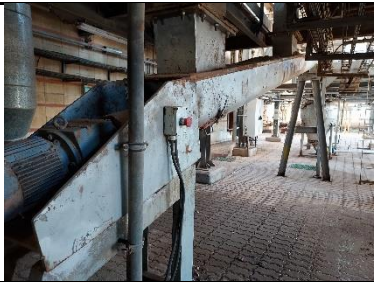
| No conformidad | Medida propuesta | Valoración del riesgo |
|---|---|---|
| <p>El órgano de accionamiento indicado no dispone de la indicación de su función.</p> | <p>Colocar indicaciones claras de la función en los órganos de accionamiento<br/>En el caso de los órganos de accionamiento para la parada de emergencia, estos deben ser rojos sobre fondo amarillo.</p> | <p>E5</p> <p><b>RIESGO BAJO</b></p> |

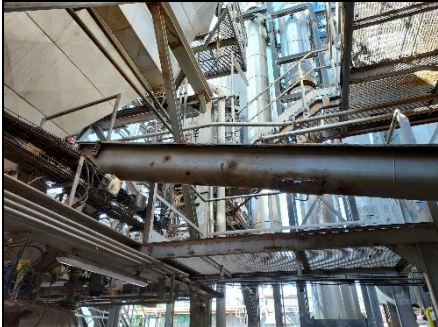
| No conformidad | Medida propuesta | Valoración del riesgo |
|---|---|---|
| <p>Para la apertura del resguardo de que dispone el sinfín del tornillo de salida de cenizas no es necesario el uso de herramientas. El tornillo es accesible desde la plataforma</p> | Fijar el resguardo de forma que sea necesario el uso de herramientas para la apertura | <p>B3</p> <p><b>RIESGO ALTO</b></p> |
