Informe de auditoría  
**CONSORCIO DE AGUAS BILBAO BIZKAIA**  
**CABB**

de la seguridad de los equipos de trabajo  
ANEXO 6.94 ELECTROFILTRO HORNO 2  
92637451

## 6.94 Ficha de equipo de trabajo: Electrofiltro Horno 2

SITUACIÓN: C/ Maestro Jose, 48910 Sestao, Bizkaia, España  
IDENTIFICACIÓN: ELECTROFILTRO HORNO 2

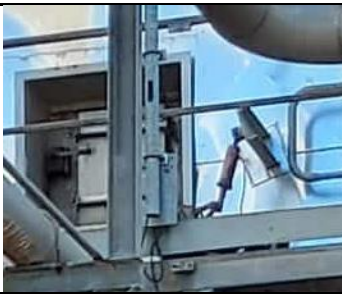
### 6.94.1. Riesgo de atrapamiento en los actuadores de los martillos de golpeo de electrofiltro de Horno 2

| No conformidad | Medida propuesta | Valoración del riesgo |
|---|---|---|
| <p>Existe riesgo de atrapamiento y efecto cizalla en los actuadores de los martillos de golpeo</p> | Colocar resguardo fijo para impedir el acceso a esta parte móvil | <p>B3</p> <p><b>RIESGO ALTO</b></p> |

| Prioridad | Nº defecto | Descripción | Nivel | Valor del riesgo |
|---|---|---|---|---|
| 2 | 6.94.1 | Riesgo de atrapamiento en los actuadores de los martillos de golpeo de electrofiltro de Horno 2 | B3 | Alto |

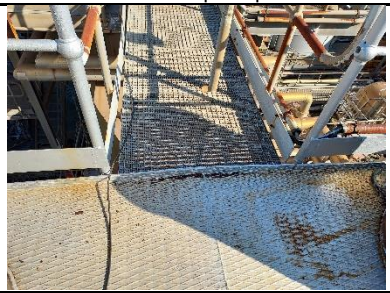
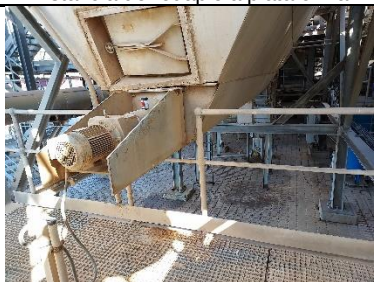
### 6.94.2. Riesgo de golpes por caídas de objetos a nivel inferior por distancia entre rodapié de guardacuerpo y superficie de plataforma o ausencia de guardacuerpo

| No conformidad | Medida propuesta | Valoración del riesgo |
|---|---|---|
| <p>Distancia de rodapié a plataforma</p> <p>Distancia de rodapié a plataforma</p> <p>Distancia de rodapié a plataforma</p> <p>Distancia de rodapié a plataforma</p> | Ajustar los rodapiés para que la separación a la plataforma sea inferior a 12 mm | <p>B4</p> |

| <p>Distancia de rodapié a plataforma</p> | | |
| <p>Existe riesgo de caídas de objetos por a la separación entre rodapié y plataforma, superior a 12 mm en los lugares mostrados en las imágenes</p> | | RIESGO MEDIO |

| Prioridad | Nº defecto | Descripción | Nivel | Valor del riesgo |
|---|---|---|---|---|
| 3 | 6.94.2 | Riesgo de golpes por caídas de objetos a nivel inferior por distancia entre rodapié de guardacuerpo y superficie de plataforma o ausencia de guardacuerpo | B4 | Medio |

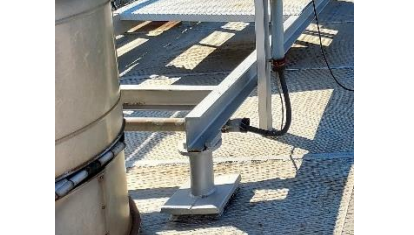
#### 6.94.3. Riesgo de golpes con ángulos en bastidor de trafos en parte superior de electrofiltro y rodapié

| No conformidad | Medida propuesta | Valoración del riesgo |
|---|---|---|
| <p>Existe riesgo de golpes de los trabajadores con ángulos vivos en las vigas que sobresalen de los bastidores de los trafos y en los ángulos sin redondear de los rodapié de los guardacuerpos en el electrofiltro</p> | | RIESGO MEDIO |

| Prioridad | Nº defecto | Descripción | Nivel | Valor del riesgo |
|---|---|---|---|---|
| 6 | 6.94.3 | Riesgo de golpes con ángulos en bastidor de trafos en parte superior de electrofiltro y rodapié | C4 | Medio |

| No conformidad | Medida propuesta | Valoración del riesgo |
|---|---|---|
| | <p>Colocar cantonera de foam en los remates de las vigas para el bastidor de los trafos de electrofiltro</p> <p>Redondear los ángulos vivos del rodapié</p> | C4 |

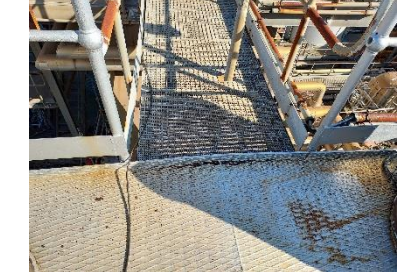
#### 6.94.4. Riesgo de caídas de personas al mismo nivel en parte superior de electrofiltro de Horno 2

| No conformidad | Medida propuesta | Valoración del riesgo |
|---|---|---|
| | | D4 |
| <p>Existe riesgo de tropezar en el paso de la parte superior del electrofiltro a la pasarela de acceso</p> | <p>Rebajar el obstáculo de la parte alta del electrofiltro</p> | RIESGO BAJO |

| Prioridad | Nº defecto | Descripción | Nivel | Valor del riesgo |
|---|---|---|---|---|
| 7 | 6.94.4 | Riesgo de caídas de personas al mismo nivel en parte superior de electrofiltro de Horno 2 | D4 | Bajo |
