Informe de auditoría  
**CONSORCIO DE AGUAS BILBAO BIZKAIA**  
**CABB**

de la seguridad de los equipos de trabajo  
ANEXO 6.97 INTECAMBIADOR (VAPOR)  
HORNO 2 A FILTRO DE MANGAS  
92637451

## 6.97 Ficha de equipo de trabajo: Intercambiador (vapor) Horno 2 a Filtro de Mangas

SITUACIÓN: C/ Maestro Jose, 48910 Sestao, Bizkaia, España  
IDENTIFICACIÓN: INTERCAMBIADOR (VAPOR) HORNO 2 A FILTRO DE MANGAS

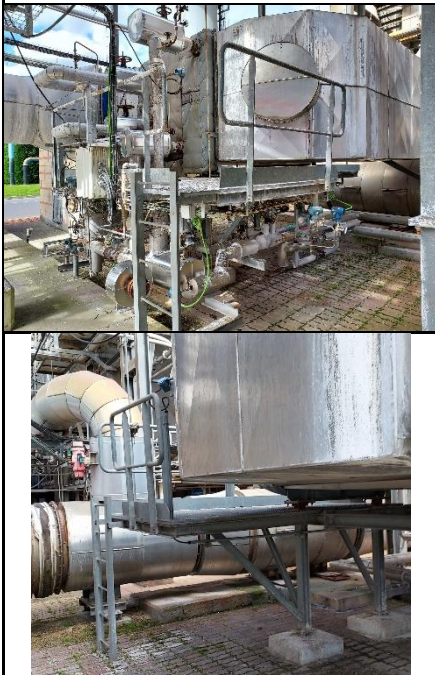
### 6.97.1. Riesgo de caídas de personas a distinto nivel en escalas de acceso a plataforma de intercambiador

| No conformidad | Medida propuesta | Valoración del riesgo |
|---|---|---|
| <p>Existe riesgo de caídas de personas a distinto nivel las escalas de acceso a la plataforma del intercambiador. Las escalas son de peldaño tubular. En las plataformas no existe puerta en la parte superior.</p> | <ul style="list-style-type: none"> <li>- Colocar escalas fijas de peldaño plano y superficie mayor o igual a 20 mm.</li> <li>- Los montantes de las escalas deben quedar a la altura del guardacuerpo de la plataforma. El guardacuerpos se debe completar hasta los montantes de las escalas</li> <li>- Colocar puertas con cierre automático, que se mantengan cerradas en la posición de reposo y que tengan topes sobre el elemento firme del guardacuerpo en la plataforma a la llegada.</li> <li>- El último peldaño de las escalas deberá quedar a la misma altura que la plataforma.</li> </ul> | <p>A4</p> <p><b>RIESGO ALTO</b></p> |

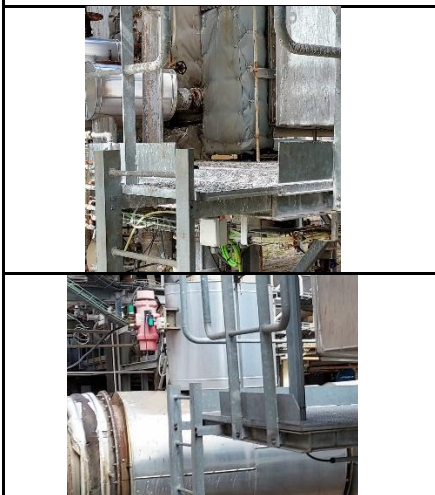
### 6.97.2. Riesgo de golpes con ángulos en rodapié de guardacuerpos

| No conformidad | Medida propuesta | Valoración del riesgo |
|---|---|---|
| <p>Los remates de los rodapié se han hecho en ángulo vivo</p> | <p>Redondear las terminaciones de los rodapiés para minimizar la gravedad del golpe</p> | <p>C4</p> <p><b>RIESGO MEDIO</b></p> |

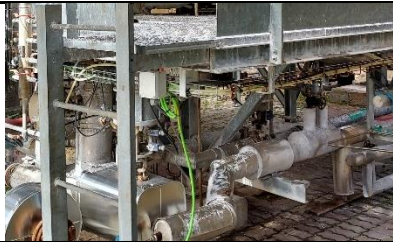
### 6.97.4. Riesgo de atrapamiento en las válvulas neumáticas

| <p>Existe riesgo de atrapamiento en las válvulas de accionamiento neumático. Se muestran imágenes de algunas válvulas a modo de ejemplo</p> | | <p>RIESGO ALTO</p> |

| No conformidad | Medida propuesta | Valoración del riesgo |
|---|---|---|
| | <p>Colocar resguardo fijo que impida el acceso a la zona peligrosa de las válvulas de accionamiento neumático</p> | <p>C2</p> |

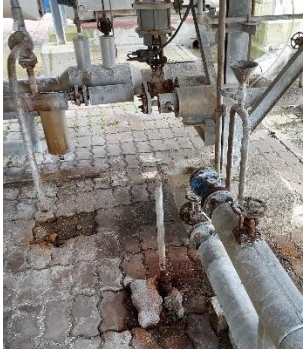
#### 6.97.5. Riesgo por contacto con líquidos corrosivos y a alta temperatura

| No conformidad | Medida propuesta | Valoración del riesgo |
|---|---|---|
| <p>Existe riesgo de salpicaduras y contacto con líquidos corrosivos y a alta Tª, en piel y ojos</p> | | <p>RIESGO ALTO</p> |

| No conformidad | Medida propuesta | Valoración del riesgo |
|---|---|---|
| | <p>Conducir tubería a desagüe.<br/>Reparar el suelo deteriorado</p> | <p>C2</p> |

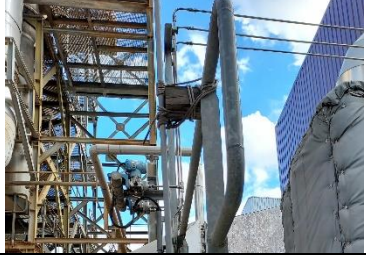
#### 6.97.6. Riesgo de golpes por proyecciones de objetos

| No conformidad | Medida propuesta | Valoración del riesgo |
|---|---|---|
| <p>Existe una tubería de aire comprimida que se encuentra fijada al guardacuerpo de la plataforma del equipo de trabajo con un taco de madera y cuerda</p> | | <p>RIESGO BAJO</p> |

| No conformidad | Medida propuesta | Valoración del riesgo |
|---|---|---|
| | <p>Anclar la tubería de aire comprimido mediante medios adecuados</p> | <p>C5</p> |
