Informe de auditoría  
**CONSORCIO DE AGUAS BILBAO BIZKAIA**  
**CABB**

de la seguridad de los equipos de trabajo  
ANEXO 6.99 FILTRO MANGAS DE HORNO 2  
92637451

SITUACIÓN: C/ Maestro Jose, 48910 Sestao, Bizkaia, España  
IDENTIFICACIÓN: FILTRO MANGAS DE HORNO 2

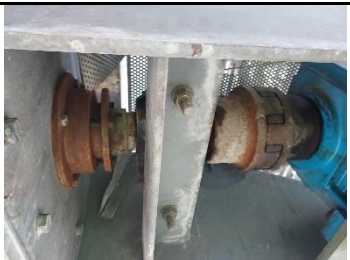
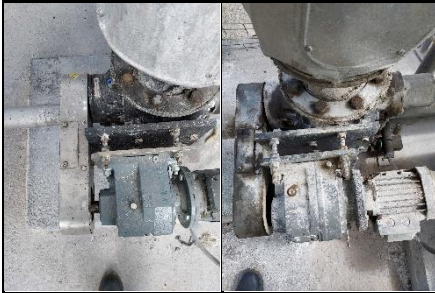
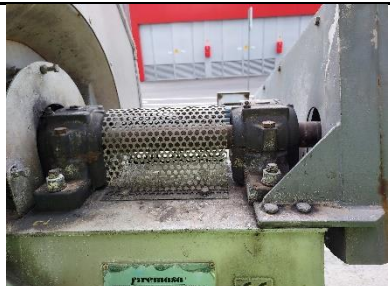
### 6.99.1. Riesgo de atrapamiento y contacto mecánico en las partes móviles de transmisión de movimiento

| No conformidad | Medida propuesta | Valoración del riesgo |
|---|---|---|
| <p>Acoplamiento tornillo accesible</p> <p>Ejes de alveolares</p> <p>Eje ventilador precalentamiento accesible</p> <p>Existe riesgo de atrapamiento en las partes móviles de los elementos mostrados en las imágenes</p> | <ul style="list-style-type: none"> <li>- Colocar resguardo fijo en la parte inferior del acoplamiento eje-sinfín del tornillo</li> <li>- Completar los resguardos fijos de forma que las partes móviles de transmisión de movimiento de los alveolares queden inaccesibles</li> <li>- Completar resguardo de eje del ventilador de precalentamiento de forma que el eje quede inaccesible</li> </ul> | <p>B3</p> <p><b>RIESGO ALTO</b></p> |

| Prioridad | Nº defecto | Descripción | Nivel | Valor del riesgo |
|---|---|---|---|---|
| 2 | 6.99.1 | Riesgo de atrapamiento y contacto mecánico en las partes móviles de transmisión de movimiento | A3 | Alto |

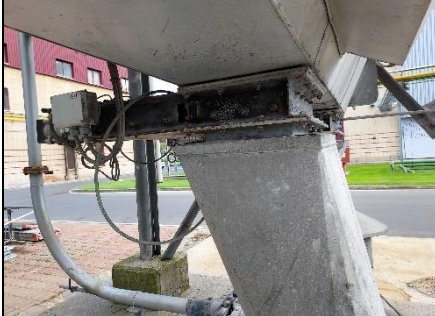
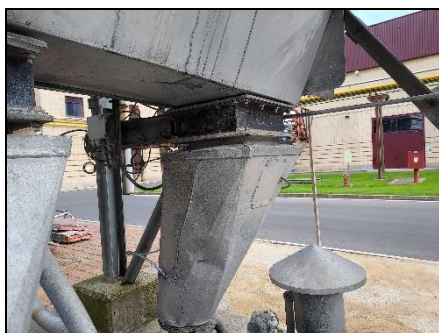
### 6.99.2. Riesgo de atrapamiento en el recorrido de las tajaderas de cenizas a recirculación y a silo de cenizas de Horno 2

El resguardo de que están dotados los recorridos de la tajaderas indicadas no impiden el acceso a la zona de peligro por los que existe riesgo de atrapamiento

RIESGO MEDIO

| Prioridad | Nº defecto | Descripción | Nivel | Valor del riesgo |
|---|---|---|---|---|
| 4 | 6.99.2 | Riesgo de atrapamiento en el recorrido de las tajaderas de cenizas a recirculación y a silo de cenizas de Horno 2 | B4 | Medio |

| No conformidad | Medida propuesta | Valoración del riesgo |
|---|---|---|
| | <p>Completar los resguardos de forma que impidan totalmente el acceso a la zona peligrosa de las tajaderas</p> | <p>C3</p> |

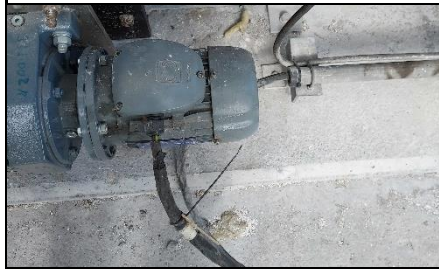
### 6.99.3. Riesgo eléctrico

| No conformidad | Medida propuesta | Valoración del riesgo |
|---|---|---|
| Existe riesgo eléctrico por defecto de aislamiento en la conexión mostrada en la imagen | | RIESGO BAJO |

| Prioridad | Nº defecto | Descripción | Nivel | Valor del riesgo |
|---|---|---|---|---|
| 9 | 6.99.3 | Riesgo eléctrico | E5 | Bajo |

| No conformidad | Medida propuesta | Valoración del riesgo |
|---|---|---|
| | Reparar la conexión, realizándola con elementos adecuados | E5 |

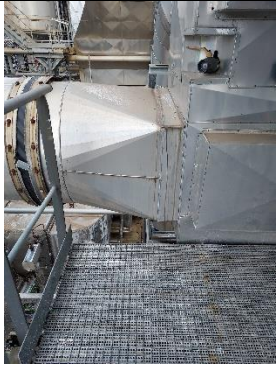
### 6.99.4. Riesgo de caídas a distinto nivel por ausencia de guardacuerpos en reactor de Filtro de Mangas de Horno 2

| No conformidad | Medida propuesta | Valoración del riesgo |
|---|---|---|
| Existen riesgos de caídas de personas a distinto nivel por guardacuerpo no completo en reactor de Filtro de Mangas de Horno 2 | | RIESGO ALTO |

| Prioridad | Nº defecto | Descripción | Nivel | Valor del riesgo |
|---|---|---|---|---|
| 1 | 6.99.4 | Riesgo de caídas a distinto nivel por ausencia de guardacuerpos en reactor y huecos desde plataforma a reactor de Filtro de Mangas de Horno 2 | A2 | Alto |

| No conformidad | Medida propuesta | Valoración del riesgo |
|---|---|---|
| | Completar o colocar guardacuerpo, con barra intermedia y rodapié en los diferentes niveles alrededor del reactor | A2 |

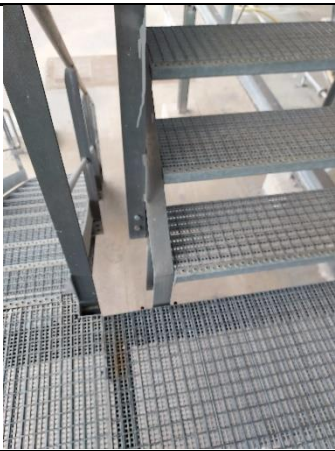
### 6.99.5. Riesgo de golpes por caídas de objetos al nivel inferior por distancia incorrecta entre rodapié de guardacuerpos y plataforma o ausencia de rodapié

| No conformidad | Medida propuesta | Valoración del riesgo |
|---|---|---|
| <p>Ausencia de rodapié en rellanos de escalera de acceso (se muestra imagen a modo de ejemplo)</p> | <ul style="list-style-type: none"> <li>- Ajustar los rodapiés para que la distancia hasta la plataforma sea inferior a 12 mm</li> <li>- Completar rodapié en la zona donde no hay</li> <li>- Colocar rodapié en los huecos de la plataforma alrededor de las tuberías y de reactor</li> </ul> | B4 |

| La separación entre el rodapié y la plataforma es superior a 12 mm<br>Alrededor del reactor falta completar rodapié<br>Existen zonas donde no existe rodapié<br>Existen huecos en la plataforma para el paso de tuberías | | RIESGO MEDIO |

| Prioridad | Nº defecto | Descripción | Nivel | Valor del riesgo |
|---|---|---|---|---|
| 3 | 6.99.5 | Riesgo de golpes por caídas de objetos al nivel inferior por distancia incorrecta entre rodapié de guardacuerpos y plataforma o ausencia de rodapié | B3 | Alto |

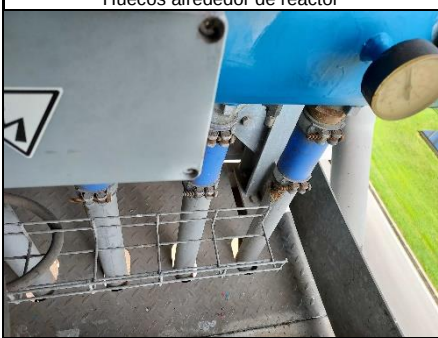
| No conformidad | Medida propuesta | Valoración del riesgo |
|---|---|---|
| <p>Huecos en plataforma para paso de tuberías</p> | | |

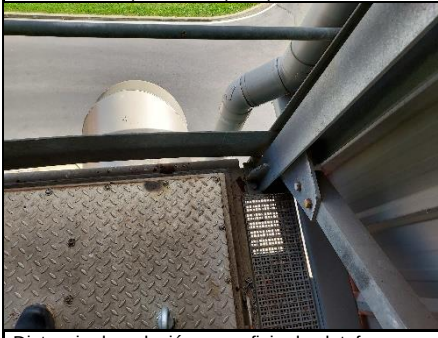
| No conformidad | Medida propuesta | Valoración del riesgo |
|---|---|---|
| <p>Distancia de rodapié a superficie de plataforma en parte superior filtro de mangas</p> | | |

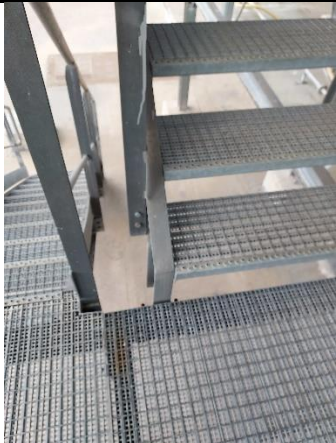
#### 6.99.6. Riesgo de golpes por caídas de objetos y de caídas de personas en escalera de acceso a partes superiores filtro de mangas de Horno 2

| No conformidad | Medida propuesta | Valoración del riesgo |
|---|---|---|
| Existe riesgo de caídas de objetos y de personas debido al hueco que queda por ser incorrecta la proyectura de la escalera | | RIESGO MEDIO |

| Prioridad | Nº defecto | Descripción | Nivel | Valor del riesgo |
|---|---|---|---|---|
| 6 | 6.99.6 | Riesgo de golpes por caídas de objetos y de caídas de personas en escalera de acceso a partes superiores filtro de mangas de Horno 2 | C4 | Medio |

| No conformidad | Medida propuesta | Valoración del riesgo |
|---|---|---|
| | <p>La proyectura, <math>r</math>, de la escalera debe ser mayor o igual a 0 mm</p> | C4 |

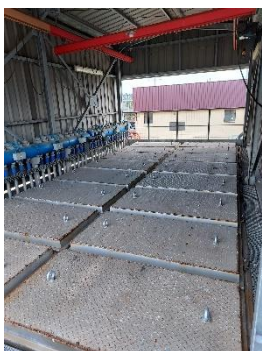
**6.99.8. Riesgo de caídas al mismo nivel por tropiezos con cáncamos en la parte superior de Filtro Mangas**

| No conformidad | Medida propuesta | Valoración del riesgo |
|---|---|---|
| Los cáncamos sobresalen en la superficie transitable | | <b>RIESGO MEDIO</b> |

| Prioridad | Nº defecto | Descripción | Nivel | Valor del riesgo |
|---|---|---|---|---|
| 8 | 6.99.8 | Riesgo de caídas al mismo nivel por tropiezos con cáncamos en la parte superior del Filtro Mangas de Horno 2 | D2 | Medio |

| No conformidad | Medida propuesta | Valoración del riesgo |
|---|---|---|
| | Retirar los cáncamos de las tapas del Filtro, colocándose cuando vayan a ser usados | D2 |
