Informe de auditoría  
**CONSORCIO DE AGUAS BILBAO BIZKAIA**  
**CABB**

de la seguridad de los equipos de trabajo  
ANEXO 6.15 PREDESARENADO

## 6.15 Ficha de equipo de trabajo: Predesarenado

SITUACIÓN: C/ Maestro Jose, 48910 Sestao, Bizkaia, España  
IDENTIFICACIÓN: PREDESARENADO

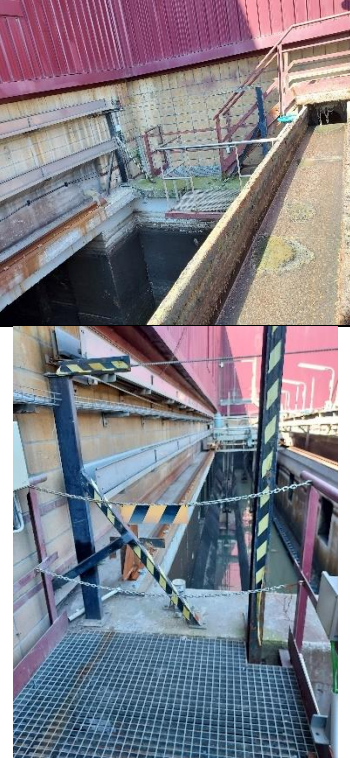
### 6.15.1. Caídas de personas a distinto nivel en la plataforma de acceso a los puentes de predesarenado 1 y 2

| No conformidad | Medida propuesta | Valoración del riesgo |
|---|---|---|
| <p>Existen riesgos de caídas de personas a distinto nivel debido a que la plataforma de acceso a los puentes.</p> | <p>Colocar puerta en el punto de acceso desde la plataforma a los puentes de predesarenado.<br/>La puerta debe disponer de cierra automático, mantenerse cerrada en posición de reposo y tener un tope sobre el elemento firme del guardacuerpo.</p> | <p>B4</p> <p><b>RIESGO MEDIO</b></p> |

| Prioridad | Nº defecto | Descripción | Nivel | Valor del riesgo |
|---|---|---|---|---|
| 1 | 6.15.1 | Caídas de personas a distinto nivel en la plataforma de acceso a los puentes de predesarenado 1 y 2 | B4 | Medio |

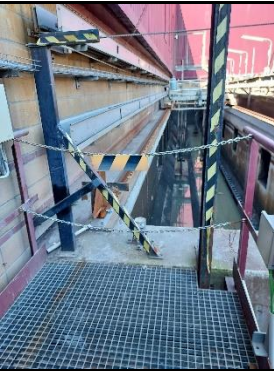
### 6.15.2 Caídas de personas a distinto nivel en la plataforma de acceso a puentes de predesarenado 1 y 2

| No conformidad | Medida propuesta | Valoración del riesgo |
|---|---|---|
| <p>En los acceso a las plataformas de los puentes de predesarenado no se encuentra señalizado el uso obligatorio de arnés</p> | <p>Señalizar el uso obligatorio de arnés en el punto de acceso a la plataforma</p> | <p>B4</p> <p><b>RIESGO MEDIO</b></p> |

| Prioridad | Nº defecto | Descripción | Nivel | Valor del riesgo |
|---|---|---|---|---|
| 2 | 6.15.2 | Caídas de personas a distinto nivel en la plataforma de acceso a puentes de predesarenado 1 y 2 | B4 | Medio |

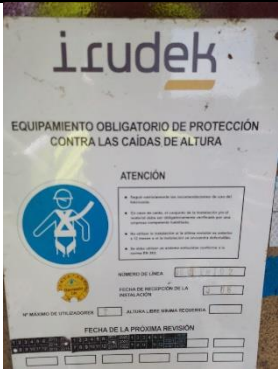
### 6.15.3 Caídas de personas a distinto nivel en la plataforma de acceso a puentes de predesarenado 1 y 2

| No conformidad | Medida propuesta | Valoración del riesgo |
|---|---|---|
| <p>La revisión de la línea de vida se encuentra caducada</p> | Realizar la revisión del arnés | <p>B4</p> <p><b>RIESGO MEDIO</b></p> |

| Prioridad | Nº defecto | Descripción | Nivel | Valor del riesgo |
|---|---|---|---|---|
| 3 | 6.15.3 | Caídas de personas a distinto nivel en la plataforma de acceso a puentes de predesarenado 1 y 2 | B4 | Medio |

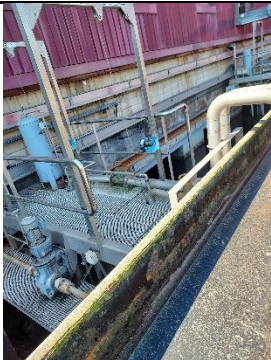
### 6.15.4. Caídas de personas a distinto nivel desde los puentes de predesarenado

| No conformidad | Medida propuesta | Valoración del riesgo |
|---|---|---|
| <p>Los vallados de los dos puentes de predesarenado no son continuos</p> | Hacer el vallado continuo dejando un hueco para el acceso cerrado mediante puerta que disponga de cierre automático, que se mantenga cerrada en posición de reposo y que tenga un tope sobre el elemento firme del guardacuerpo. | <p>B4</p> <p><b>RIESGO MEDIO</b></p> |

| Prioridad | Nº defecto | Descripción | Nivel | Valor del riesgo |
|---|---|---|---|---|
| 4 | 6.15.4 | Caídas de personas a distinto nivel desde los puentes de predesarenado | B4 | Medio |

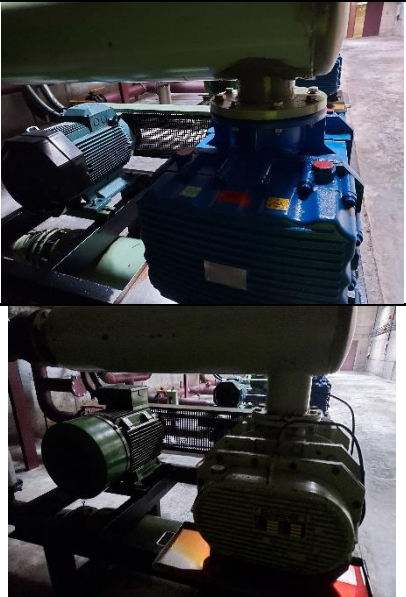
### 6.15.5. Atrapamiento con órganos móviles de transmisión de movimiento de las soplantes

| No conformidad | Medida propuesta | Valoración del riesgo |
|---|---|---|
| <p>Existe riesgo de atrapamiento con las poleas y correas accesibles debido a que los resguardos de que dispone el elemento no cubren la parte peligrosa en su totalidad.</p> | Colocar resguardo fijo que haga inaccesible la parte peligrosa (poleas , correas y eje) de las soplantes | <p>B4</p> <p>RIESGO MEDIO</p> |

| Prioridad | Nº defecto | Descripción | Nivel | Valor del riesgo |
|---|---|---|---|---|
| 5 | 6.15.5 | Atrapamiento con órganos móviles de transmisión de movimiento de las soplantes | B4 | Medio |

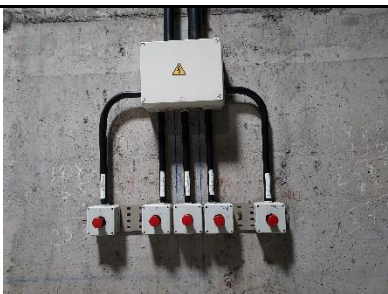
### 6.15.7. Confusión en el uso de los órganos de accionamiento para la parada de emergencia de las soplantes

| No conformidad | Medida propuesta | Valoración del riesgo |
|---|---|---|
| <p>Los órganos de accionamiento para la parada de emergencia de las soplantes no se encuentran adecuadamente señalizados. Puede existir confusión en la manipulación</p> | Colocar indicaciones claras en cada uno de los órganos de accionamiento para la parada de emergencia | E5 |
| | | RIESGO BAJO |

| Prioridad | Nº defecto | Descripción | Nivel | Valor del riesgo |
|---|---|---|---|---|
| 7 | 6.15.7 | Confusión en el uso de los órganos de accionamiento para la parada de emergencia de las soplantes | E5 | Bajo |
