Informe de auditoría  
**CONSORCIO DE AGUAS BILBAO BIZKAIA**  
**CABB**

de la seguridad de los equipos de trabajo  
ANEXO 6.16 DESARENADO

## 6.16 Ficha de equipo de trabajo: Desarenado

SITUACIÓN: C/ Maestro Jose, 48910 Sestao, Bizkaia, España  
IDENTIFICACIÓN: DESARENADO

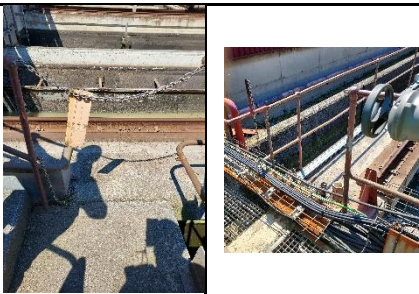
### 6.16.1. Caídas de personas a distinto nivel por no estar impedido el acceso a las pasarelas de los puentes

| No conformidad | Medida propuesta | Valoración del riesgo |
|---|---|---|
| <p>Accesos a pasarela de puente desarenador 4</p> | <p>Colocar puerta en el punto de acceso desde la plataforma a los puentes de desarenado.</p> <p>La puerta debe disponer de cierre automático, mantenerse cerrada en posición de reposo y tener un tope sobre el elemento firme del guardacuerpo.</p> <p>Señalizar el uso obligatorio de arnés y línea de vida</p> | B4 |
| <p>Existen riesgos de caídas de personas a distinto nivel debido a que la plataforma de acceso a los puentes no dispone de puerta.</p> | | RIESGO MEDIO |

| Prioridad | Nº defecto | Descripción | Nivel | Valor del riesgo |
|---|---|---|---|---|
| 1 | 6.16.1 | Caídas de personas a distinto nivel por no estar impedido el acceso a las pasarelas de los puentes | B4 | Medio |

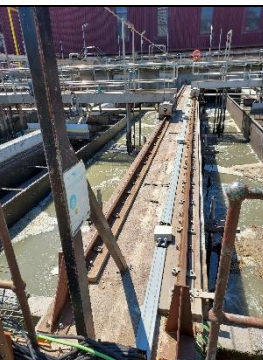
| No conformidad | Medida propuesta | Valoración del riesgo |
|---|---|---|
| <p>Acceso a pasarela de puentes desarenadores 2 y 3</p> | | |

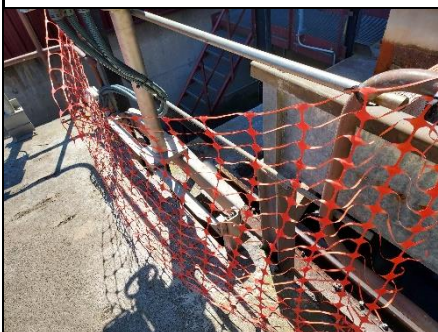
### 6.16.2 Caídas de personas a distinto nivel por vallado no continuo en compuerta entrada bypass desarenado

| No conformidad | Medida propuesta | Valoración del riesgo |
|---|---|---|
| <p>El vallado no es continuo</p> | Colocar vallado con barra intermedia en el hueco que queda en la compuerta | <p>B4</p> <p><b>RIESGO MEDIO</b></p> |

| Prioridad | Nº defecto | Descripción | Nivel | Valor del riesgo |
|---|---|---|---|---|
| 2 | 6.16.2 | Caídas de personas a distinto nivel por vallado no continuo en compuerta entrada bypass desarenado | B4 | Medio |

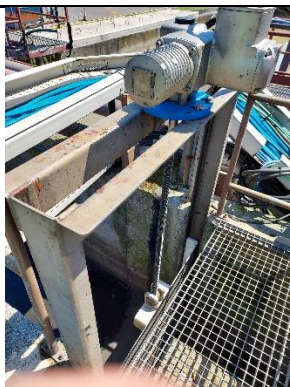
### 6.16.3 Caídas de personas a distinto nivel por huecos en la compuerta de salida bypass desarenado

| No conformidad | Medida propuesta | Valoración del riesgo |
|---|---|---|
| <p>Existe riesgo de caídas de personas por el hueco sin vallado cuando la compuerta está cerrada</p> | Colocar vallado. El vallado estará dispuesto de tal forma que impida el atrapamiento de los miembros superiores e inferiores de los trabajadores en la apertura automática de la compuerta. Se deberá señalizar el arranque automático de este elemento. | <p>B4</p> <p><b>RIESGO MEDIO</b></p> |

| Prioridad | Nº defecto | Descripción | Nivel | Valor del riesgo |
|---|---|---|---|---|
| 3 | 6.16.3 | Caídas de personas a distinto nivel por huecos en la compuerta de salida bypass desarenado | B4 | Medio |

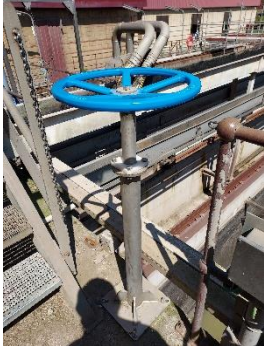
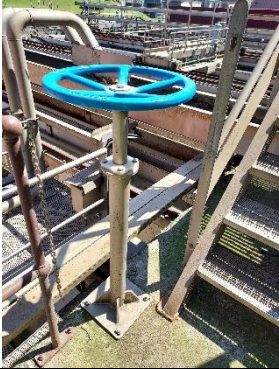
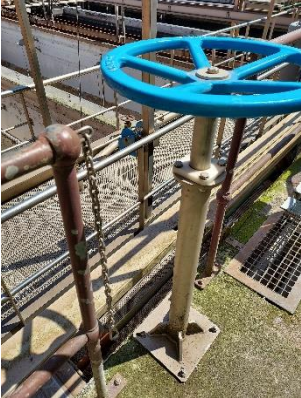
#### 6.16.4. Caídas de personas a distinto nivel por vallado no continuo en los accionamientos de compuertas

| No conformidad | Medida propuesta | Valoración del riesgo |
|---|---|---|
| <p>Los vallados en los accionamientos manuales de las compuertas de entrada de los canales de desarenado no son continuos por lo que existe riesgo de caída de personas. (se muestran 3 imágenes a modo de ejemplo, pero ocurre en las 8 compuertas de entrada a los canales de desarenado)</p> | | <p><b>RIESGO MEDIO</b></p> |

| No conformidad | Medida propuesta | Valoración del riesgo |
|---|---|---|
| | <p>Hacer el vallado continuo en los huecos que quedan en los accionamientos de las compuertas de entrada a los canales de desarenado.</p> | <p>B4</p> |

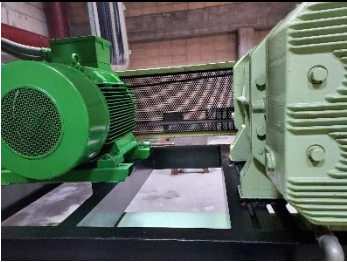
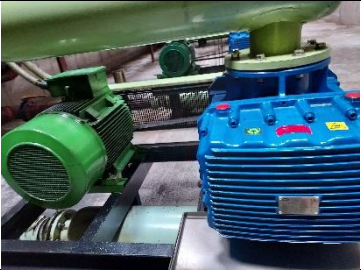
### 6.16.7. Atrapamiento con órganos móviles de transmisión de movimiento de las soplantes

| No conformidad | Medida propuesta | Valoración del riesgo |
|---|---|---|
| <p>Existe riesgo de atrapamiento con las poleas y correas accesibles debido a que los resguardos de que dispone el elemento no cubren la parte peligrosa en su totalidad.</p> | | <p>RIESGO MEDIO</p> |

| No conformidad | Medida propuesta | Valoración del riesgo |
|---|---|---|
| | <p>Colocar resguardo fijo que haga inaccesible la parte peligrosa (poleas , coreas y eje) de las soplantes</p> | <p>B4</p> |

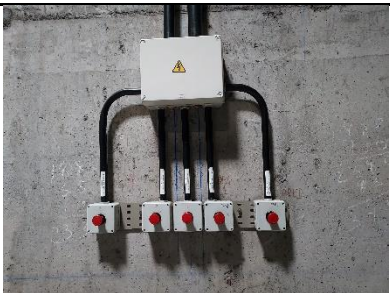
### 6.16.9. Confusión en el uso de los órganos de accionamiento para la parada de emergencia de las soplantes

| No conformidad | Medida propuesta | Valoración del riesgo |
|---|---|---|
| <p>Los órganos de accionamiento para la parada de emergencia de las soplantes no se encuentran adecuadamente señalizados. Puede existir confusión en la manipulación</p> | Colocar indicaciones claras en cada uno de los órganos de accionamiento para la parada de emergencia<br>Colocar aro amarillo de fondo en cada una de las paradas de emergencia con la indicación de "Parada de emergencia" | <p>E5</p> <p><b>RIESGO BAJO</b></p> |

| Prioridad | Nº defecto | Descripción | Nivel | Valor del riesgo |
|---|---|---|---|---|
| 9 | 6.16.9 | Confusión en el uso de los órganos de accionamiento para la parada de emergencia de las soplantes | E5 | Bajo |
