Informe de auditoría  
**CONSORCIO DE AGUAS BILBAO BIZKAIA**  
**CABB**

de la seguridad de los equipos de trabajo  
**ANEXO 6.17 SEPARADOR DE FLOTANTES**

### 6.3 Ficha de equipo de trabajo: SEPARADOR DE FLOTANTES

SEPARADOR DE FLOTANTES

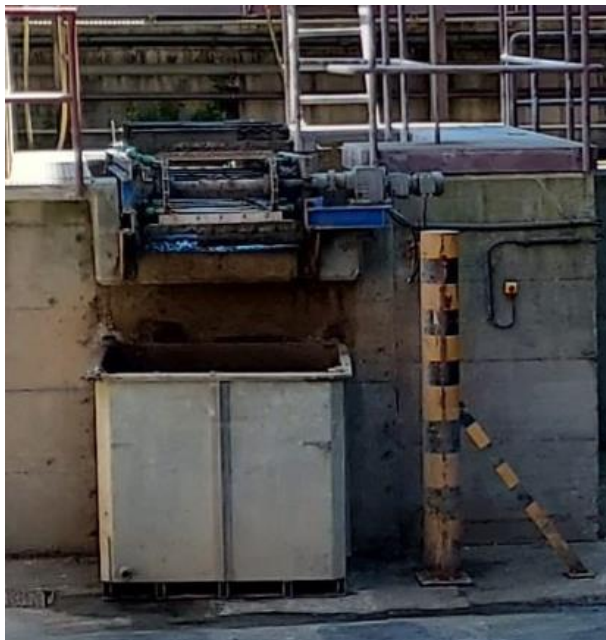
La grasa flotante recogida en el canal de grasas de los desarenadores, es acumulada en la balsa y arrastrada al separador de grasas o desnatador. Esta grasa separada se recoge en un contenedor para su posterior retirada:

El equipo de trabajo está formado por los elementos listados a continuación:

- Aeroflo: (código prisma desconocido en el momento de la redacción de presenta informe)
- Puente Desnatador (transportador de paletas): SGLT05021PFA05
- Contenedor de recogida de grasas para retirada mediante camión (código prisma desconocido en el momento de la redacción de presenta informe)

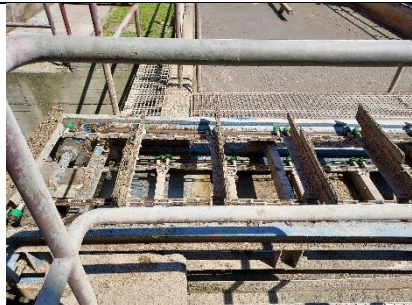
### 6.17.1 Atrapamiento en los órganos móviles de transmisión de movimiento del desnatador desde plataforma (lado vallado)

| No conformidad | Medida propuesta | Valoración del riesgo |
|---|---|---|
| <p>Las cadenas y los engranajes para la transmisión de movimiento del desnatador son accesibles desde la plataforma de permanencia, por lo que existe peligro de atrapamiento</p> | <p>Hacer inaccesibles las cadenas y los engranajes mediante la colocación de malla de rejilla en el vallado. Señalización del riesgo de atrapamiento sobre la malla</p> | <p>C4</p> |
| | | <p><b>RIESGO MEDIO</b></p> |

| Prioridad | Nº defecto | Descripción | Nivel | Valor del riesgo |
|---|---|---|---|---|
| 4 | 6.17.1 | Atrapamiento en los órganos móviles de transmisión de movimiento del desnatador desde plataforma (lado vallado) | C4 | Medio |

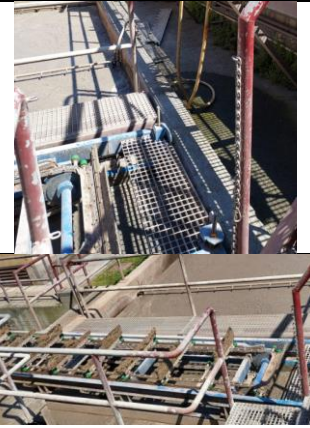
### 6.17.2 Atrapamiento en los órganos móviles de transmisión de movimiento del desnatador desde plataforma y caídas de personas sobre el equipo de trabajo (lados no vallados)

| No conformidad | Medida propuesta | Valoración del riesgo |
|---|---|---|
| <p>Las cadenas y los engranajes para la transmisión de movimiento del desnatador son accesibles desde la plataforma de permanencia que no dispone de vallado, por lo que existe peligro de atrapamiento y de caídas, por el lado frontal y en el lateral</p> | <p>Colocar vallado perimetral distanciador, habilitando el paso por la parte frontal. Hacer inaccesibles las cadenas y los engranajes mediante la colocación de malla de rejilla en el vallado. Señalización del riesgo de atrapamiento sobre la malla</p> | <p>C4</p> |
| | | <p><b>RIESGO MEDIO</b></p> |

| Prioridad | Nº defecto | Descripción | Nivel | Valor del riesgo |
|---|---|---|---|---|
| 5 | 6.17.2 | Atrapamiento en los órganos móviles de transmisión de movimiento del desnatador desde plataforma y caídas de personas sobre el equipo de trabajo (lados no vallados) | C4 | Medio |

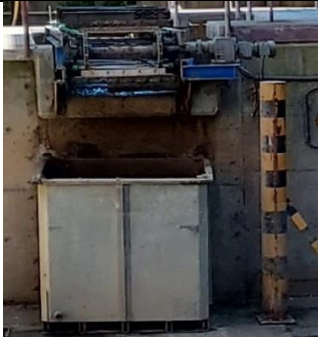
### 6.17.3 Atrapamiento en los órganos móviles de transmisión de movimiento del desnatador desde parte trasera

| No conformidad | Medida propuesta | Valoración del riesgo |
|---|---|---|
| <p>Las cadenas y los engranajes para la transmisión de movimiento del desnatador, por la parte por donde caen los flotantes al contenedor, son accesibles por lo que existe peligro de atrapamiento</p> | Colocar resguardo fijo en las partes móviles accesibles desde la parte de abajo. | <p>C3</p> <p><b>RIESGO MEDIO</b></p> |

| Prioridad | Nº defecto | Descripción | Nivel | Valor del riesgo |
|---|---|---|---|---|
| 3 | 6.17.3 | Atrapamiento en los órganos móviles de transmisión de movimiento del desnatador desde parte trasera | C3 | Medio |

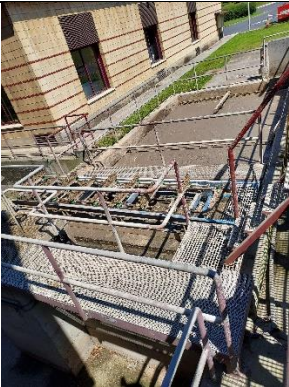
### 6.17.4 Falta de órganos de accionamiento para la parada de emergencia

| No conformidad | Medida propuesta | Valoración del riesgo |
|---|---|---|
| <p>No existe ningún órgano de accionamiento para la parada de emergencia que se pueda accionar desde las plataformas de permanencia en la proximidad de las partes móviles del equipo de trabajo</p> | Colocación de un órgano de accionamiento para la parada de emergencia en la plataforma de permanencia en la proximidad de las partes móviles del equipo de trabajo. Los órganos de accionamiento para la parada de emergencia deben ser rojos sobre fondo amarillo. | <p>E4</p> <p><b>RIESGO BAJO</b></p> |

| Prioridad | Nº defecto | Descripción | Nivel | Valor del riesgo |
|---|---|---|---|---|
| 7 | 6.17.4 | Falta de órganos de accionamiento para la parada de emergencia | E4 | Bajo |

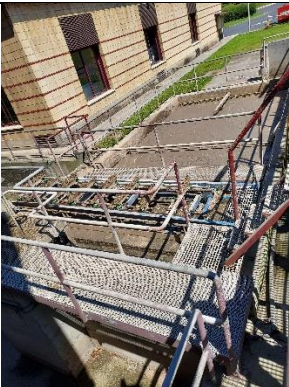
### 6.17.5 Puesta en marcha automática

| No conformidad | Medida propuesta | Valoración del riesgo |
|---|---|---|
| | Colocación de señalización indicando el hecho de que la puesta en marcha del equipo de trabajo se produce de forma automática | E4 |
| El equipo de trabajo se pone en marcha de forma automática sin previo aviso. | | <b>RIESGO BAJO</b> |

| Prioridad | Nº defecto | Descripción | Nivel | Valor del riesgo |
|---|---|---|---|---|
| 8 | 6.17.5 | Puesta en marcha automática | E4 | Bajo |

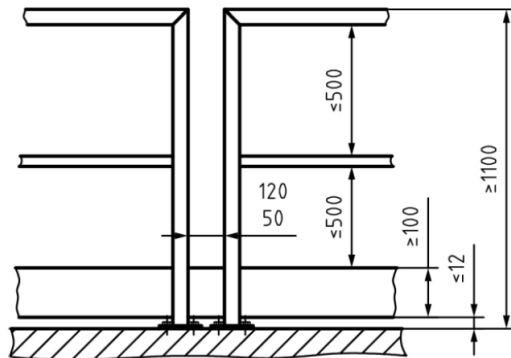
a) Guardacuerpo sin redondear

### 6.17.6 Caídas de personas por vallado inadecuado

| No conformidad | Medida propuesta | Valoración del riesgo |
|---|---|---|
| | Se deben colocar guardacuerpos de una altura de 1100 mm con barra intermedia y rodapié (ver figura con dimensiones). Los huecos o aperturas entre vallados, no deben ser superiores a 120 mm. Los pasos a través de los guardacuerpos deben estar cerrados con puerta de cierre automático, que se mantenga cerrada en posición de reposo y que tenga tope sobre el elemento firme del guardacuerpo | B4 |
| | | <b>RIESGO MEDIO</b> |

| Prioridad | Nº defecto | Descripción | Nivel | Valor del riesgo |
|---|---|---|---|---|
| 1 | 6.17.6 | Caídas de personas por vallado inadecuado | B4 | Medio |
