Informe de auditoría  
**CONSORCIO DE AGUAS BILBAO BIZKAIA**  
**CABB**

de la seguridad de los equipos de trabajo  
ANEXO 6.33 TRASNPORTE DE FANGOS  
92637451

### 6.33 Ficha de equipo de trabajo: Transporte de Fangos

SITUACIÓN: C/ Maestro Jose, 48910 Sestao, Bizkaia, España  
 IDENTIFICACIÓN: TRANSPORTE DE FANGOS

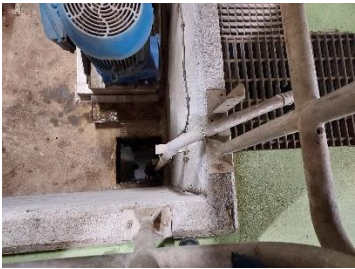
### 6.33.1. Riesgo de caídas de personas a distinto nivel en foso de bomba de achique

| No conformidad | Medida propuesta | Valoración del riesgo |
|---|---|---|
| <p>Existe riesgo de caídas a distinto nivel por ausencia de la rejilla en el foso de bomba de achique, en el inicio del tonillo 3 transporte de fangos</p> | Colocar rejilla asegurada mediante anclajes | <p>B4</p> <p><b>RIESGO MEDIO</b></p> |

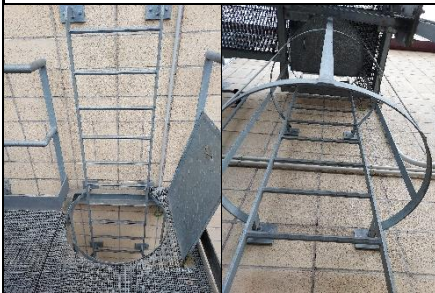
### 6.33.6. Riesgo de caída de personas y de objetos en escala de acceso a tornillo 4

| No conformidad | Medida propuesta | Valoración del riesgo |
|---|---|---|
| <p>Riesgo de caída de personas a través del hueco para embarque de la escala debido a que la trampilla permanece abierta.<br/> Riesgo de caída de objetos al nivel inferior debido a que la trampilla no cubre la totalidad del hueco.<br/> Riesgo de caídas de personas debido a que el espacio del frente del peldaño de la escala a la pared es inferior a 200 mm.<br/> Riesgo de caídas de personas debido a que la distancia a obstáculo es inferior a 75 mm.<br/> El último peldaño no está al mismo nivel que la plataforma de desembarque de la parte superior de la escala</p> | <p>La trampilla de la escala debe cerrarse automáticamente por medios propios (muelles, por ejemplo)<br/> La trampilla se debe reformar para cierre todo el hueco.<br/> La distancia del frente del peldaño de la escala a la pared debe ser mayor a 200 mm y a los obstáculos mayor de 75 mm.<br/> El último peldaño debe estar a la misma altura que la plataforma de desembarque de la escala (requisitos establecidos en la norma UNE EN ISO 14122-4:2017)</p> | <p>A3</p> <p><b>RIESGO ALTO</b></p> |

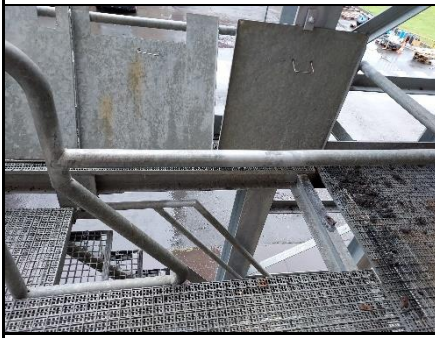
### 6.33.7. Riesgo de golpes a los trabajadores con trampilla para hueco en escalera de acceso a plataforma de Tornillo descarga camión 2

| No conformidad | Medida propuesta | Valoración del riesgo |
|---|---|---|
| <p>Las trampillas de que se dispone para cerrar el hueco de la escalera, pueden golpear a los trabajadores que hacen uso de la escalera. Durante la visita se encuentran en la posición de la imagen y solo una de ellas se dispone de medios de fijación para mantener esta posición</p> | <p>Eliminar las trampillas.<br/> Colocar rodapiés en el perímetro de la apertura para minimizar los riesgos por golpes de objetos que pueden caer al nivel inferior</p> | <p>D3</p> <p><b>RIESGO BAJO</b></p> |

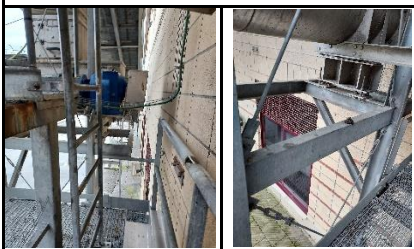
### 6.33.8. Riesgo de caídas de personas a distinto nivel en plataforma de acceso a tornillo descarga camión 2

| No conformidad | Medida propuesta | Valoración del riesgo |
|---|---|---|
| <p>El guardacuerpos en la plataforma no es completo. En la zona de la imagen, la altura del guardacuerpos es inferior a 1100 mm</p> | Colocar guardacuerpos de 1100 mm de altura con barra intermedia y rodapiés en todo el perímetro de la plataforma | <p>A3</p> <p><b>RIESGO ALTO</b></p> |

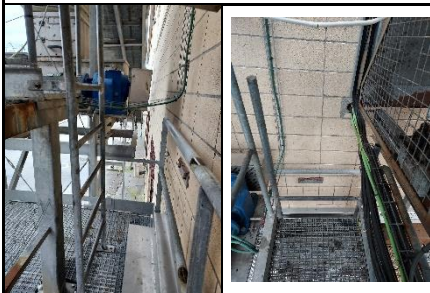
### 6.33.9. Riesgo de caídas de personas a distinto nivel en escala de acceso a pasarela de Tornillo de descarga camión 2

| No conformidad | Medida propuesta | Valoración del riesgo |
|---|---|---|
| <p>Escala de peldaño tubular, en la que el último peldaño queda ligeramente por encima de la superficie de la zona de llegada, no dispone de puerta con cierre automático en la parte superior, los montantes de la escala en la zona de salida, no se alargan hasta la altura de 1100 mm que debe tener el guardacuerpos</p> | <p>Sustituir la escala por otra que cumpla lo establecido en la Norma ENE EN ISO 14122-4:2017:</p> <ul style="list-style-type: none"> <li>- Peldaño plano de superficie mínima de 20 mm</li> <li>- Puerta en la zona de llegada con apertura hacia la plataforma y que se mantenga cerrada en la posición de reposo</li> <li>- En la zona de llegada los montantes deben alargarse hasta la altura del guardacuerpos (1100 mm)</li> <li>- El último peldaño debe quedar a la misma altura que la plataforma de la zona de salida</li> </ul> | <p>C3</p> <p><b>RIESGO MEDIO</b></p> |

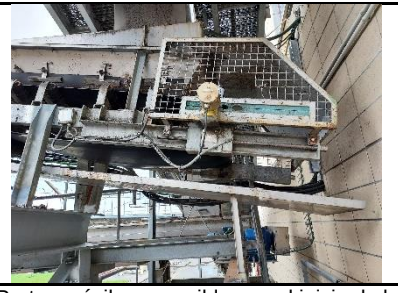
### 6.33.10. Riesgo de atrapamiento en partes móviles accesibles de la Cinta 2

| No conformidad | Medida propuesta | Valoración del riesgo |
|---|---|---|
| <p>Partes móviles accesibles en el inicio de la cinta 2</p> | Se deben completar los resguardos fijos de que dispone el equipo para minimizar el riesgo de atrapamiento por inaccesibilidad de las partes móviles. | B2 |

| <p>Existe riesgo de atrapamiento en las partes móviles indicadas en las imágenes por resguardos no adecuados</p> | | <p><b>RIESGO ALTO</b></p> |

| | <p>En los puntos donde los resguardos deban ser de malla, el agujero de malla será tal que, en función de la distancia de la parte móvil al resguardo impida el acceso con el dedo.</p> <p>Se muestra la tabla de las distancias de seguridad para impedir los accesos a partes peligrosas con los miembros superiores, establecida en la Norma UNE EN ISO 13857:2020 (medidas en milímetros)</p> | |

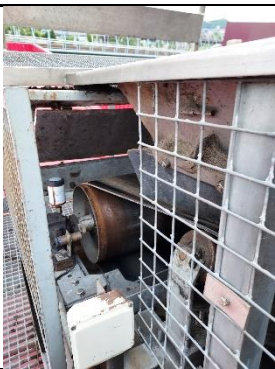
### 6.33.11. Riesgo de atrapamiento en partes móviles accesibles de la Cinta 3

| Partes móviles accesibles en Cinta 3 | | |
| <p>Existe riesgo de atrapamiento en las partes móviles indicadas en las imágenes por resguardos no adecuados</p> | | RIESGO ALTO |

| | <p>la parte móvil al resguardo impida el acceso con el dedo.</p> <p>Se muestra, en el apartado anterior, la tabla de las distancias de seguridad para impedir los accesos a partes peligrosas con los miembros superiores, establecida en la Norma UNE EN ISO 13857:2020 (medidas en milímetros)</p> | |

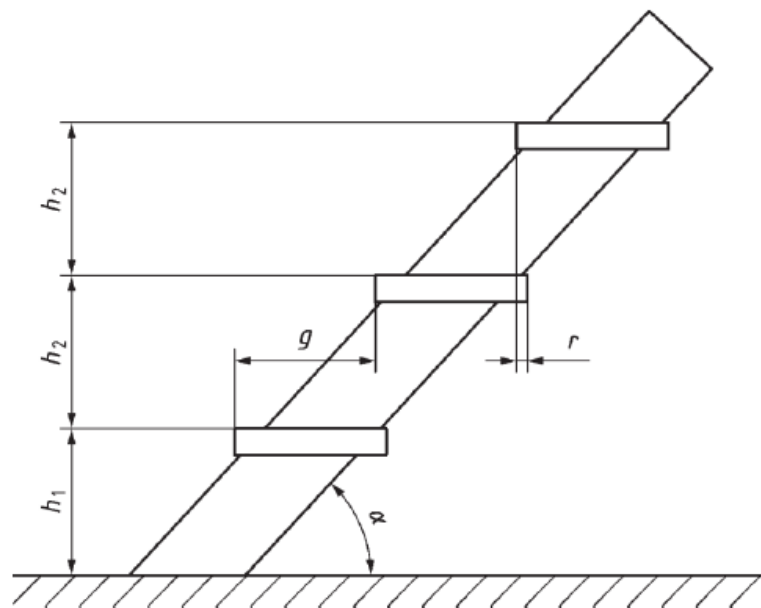
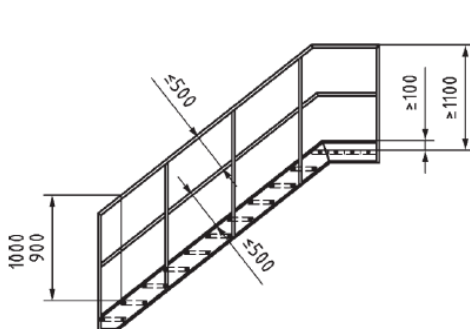
#### 6.33.12. Riesgo de caídas de personas a distinto nivel en escala de acceso a plataforma de fin de cinta 2 e inicio de cinta 3

| No conformidad | Medida propuesta | Valoración del riesgo |
|---|---|---|
| <p>Existe riesgo de caídas por pasamanos y escala de peldaños no adecuados</p> | | RIESGO ALTO |

| No conformidad | Medida propuesta | Valoración del riesgo |
|---|---|---|
| | <p>Sustituir la escala de escalones por una que cumpla con las proporciones establecidas para escalas y pasamanos en la norma UNE EN ISO 14122-3:2017 y expuestas a continuación:</p> | A3 |

- g* Huella  
*h* Contrahuella  
*r* Proyección  
 $\alpha$  Ángulo de inclinación

- *g*: mínimo 80 mm
- *h*<sub>1</sub> y *h*<sub>2</sub>: según tabla:

- La contrahuella debe ser constante en el tramo individual. Si esto no es posible entre el nivel de partida y el primer escalón se puede reducir como máximo un 15%
- *r*: mayor o igual a 0 mm

La escala debe disponer de 2 pasamanos que deben ser continuos.

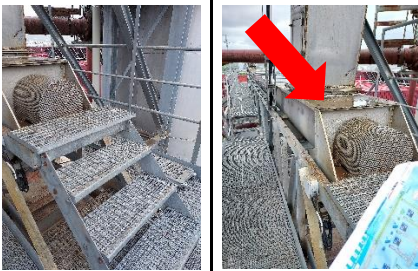
### 6.33.22. Riesgo de caídas de personas a distinto nivel en plataforma para acceso a compuerta a Tornillo Silo 3

| No conformidad | Medida propuesta | Valoración del riesgo |
|---|---|---|
| <p>La escalera no dispone de pasamanos y para el acceso a la plataforma, que no dispone de guardacuerpos y que no se puede asegurar que sea pisable, es necesario pasar por el espacio que ocupa el motor del tornillo Silo 3</p> | Colocar plataforma pisable para acceso a la compuerta. Para el acceso a plataforma, sustituir la escalera actual por una escala en el lateral desde la pasarela. | <p>B4</p> <p><b>RIESGO MEDIO</b></p> |

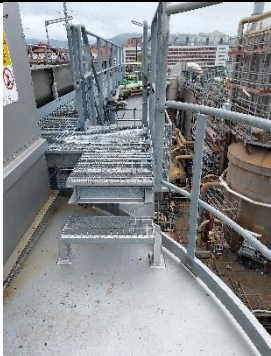
### 6.33.25. Riesgo de caídas de personas en escala de acceso a Tornillo Silo 2

| No conformidad | Medida propuesta | Valoración del riesgo |
|---|---|---|
| <p>Existe riesgo de caídas de los trabajadores por el lateral de la pasarela para el acceso a Tornillo Silo 2</p> | Colocar barandilla y guardacuerpos en la pasarela | <p>B4</p> <p><b>RIESGO MEDIO</b></p> |
