Informe de auditoría  
**CONSORCIO DE AGUAS BILBAO BIZKAIA**  
**CABB**

de la seguridad de los equipos de trabajo  
ANEXO 6.36 POLIPASTOS EN FOSO DE  
TOLVA DE FANGOS  
92637451

### 6.36 Ficha de equipo de trabajo: Polipastos en Foso de Tolva de Fangos

SITUACIÓN: C/ Maestro Jose, 48910 Sestao, Bizkaia, España  
IDENTIFICACIÓN: POLIPASTOS EN FOSO DE TOLVA DE FANGOS

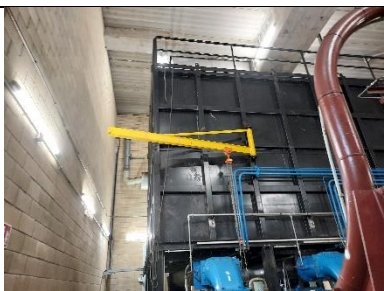
| Polipasto manual 1 | Polipasto manual 2 |

- Polipasto manual 1 en Foso de tolva de fangos: Código PRISMA desconocido en el momento de la redacción del informe
- Polipasto manual 2 en Foso de tolva de fangos: Código PRISMA desconocido en el momento de la redacción del informe

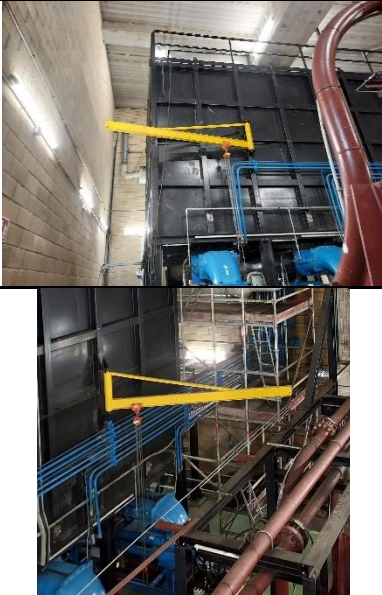
### 6.36.1. Riesgo de caída de la carga por no encontrarse indicada la carga nominal de los polipastos

| No conformidad | Medida propuesta | Valoración del riesgo |
|---|---|---|
| <p>No se encuentra indicada de forma visible la carga nominal de los polipastos</p> | Colocar indicación de la carga nominal de ambos polipastos | <p>E5</p> <p><b>RIESGO BAJO</b></p> |

| Prioridad | Nº defecto | Descripción | Nivel | Valor del riesgo |
|---|---|---|---|---|
| 1 | 6.36.1 | Riesgo de caída de la carga por no encontrarse indicada la carga nominal de los polipastos | E5 | Bajo |
