Informe de auditoría  
**CONSORCIO DE AGUAS BILBAO BIZKAIA**  
**CABB**

de la seguridad de los equipos de trabajo  
ANEXO 6.39 POLIPASTO DE BIG – BAG DE  
POLIELECTROLITO + CRUCETA  
92637451

### 6.39 Ficha de equipo de trabajo: Polipasto de Big – Bag de Polielectrolito + Cruceta

POLIPASTO DE BIG – BAG DE POLIELECTROLITO + CRUCETA

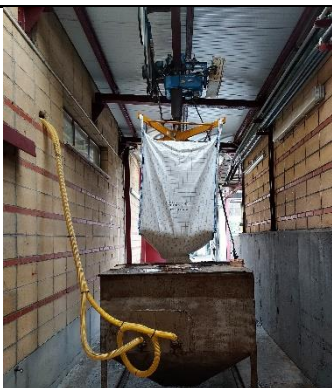
### 6.39.1. Riesgo de caída de la carga por no encontrarse indicada la carga nominal del polipasto

| No conformidad | Medida propuesta | Valoración del riesgo |
|---|---|---|
| <p>No se encuentra indicada de forma visible la carga nominal del polipasto</p> | Colocar indicación de la carga nominal del polipasto | E5 |
| | | RIESGO BAJO |

| Prioridad | Nº defecto | Descripción | Nivel | Valor del riesgo |
|---|---|---|---|---|
| 2 | 6.39.1 | Riesgo de caída de la carga por no encontrarse indicada la carga nominal del polipasto | E5 | Bajo |

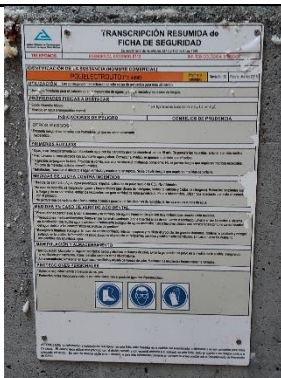
### 6.39.2. Riesgo por contacto con producto químico en ojos

| No conformidad | Medida propuesta | Valoración del riesgo |
|---|---|---|
| <p>En la Ficha de Seguridad del producto químico se indica que es necesario el lavado inmediato de ojos en caso de contacto, pero en las inmediaciones no se aprecia la existencia de lavaojos</p> | Instalar lavaojos en las inmediaciones del Polipasto para el Big – Bag de Polielectrolito | B3 |
| | | RIESGO ALTO |

| Prioridad | Nº defecto | Descripción | Nivel | Valor del riesgo |
|---|---|---|---|---|
| 1 | 6.39.2 | Riesgo por contacto de producto químico en ojos | B3 | Alto |
