Informe de auditoría  
**CONSORCIO DE AGUAS BILBAO BIZKAIA**  
**CABB**

de la seguridad de los equipos de trabajo  
ANEXO 6.53 ELECTROFILTRO HORNO 3  
92637451

### 6.53 Ficha de equipo de trabajo: Electrofiltro Horno 3

SITUACIÓN: C/ Maestro Jose, 48910 Sestao, Bizkaia, España  
IDENTIFICACIÓN: ELECTROFILTRO HORNO 3

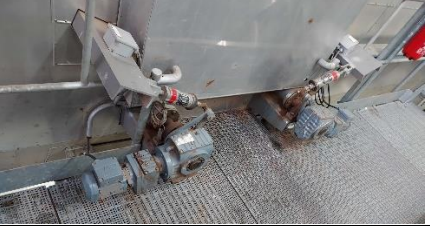
| No conformidad | Medida propuesta | Valoración del riesgo |
|---|---|---|
| <p>Martillos (2) de golpeo de electrofiltro</p> | <p>Colocar resguardo fijo (mencionado en 6.53.1) calorifugado para impedir el acceso a la zona de los elementos sometidas altas temperaturas</p> | <p>B4</p> |

| Existen partes accesibles sometidas a altas temperaturas | | | |

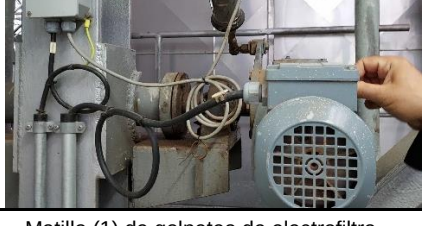
| No conformidad | Medida propuesta | Valoración del riesgo |
|---|---|---|
| <p>Matillo (1) de golpeo de electrofiltro</p> | | |

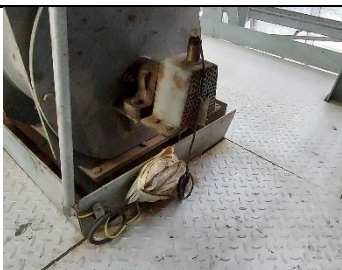
| No conformidad | Medida propuesta | Valoración del riesgo |
|---|---|---|
| <p>La conexión eléctrica no se encuentra en buen estado</p> | Reparar conexión eléctrica | <p>E5</p> <p><b>RIESGO BAJO</b></p> |
