de la seguridad de los equipos de trabajo  
ANEXO 6.54 TRANSPORTE DE CENIZAS DE  
HORNO 3 A SILOS  
92637451

## 6.54 Ficha de equipo de trabajo: Transporte de Cenizas de Horno 3 a Silos

SITUACIÓN: C/ Maestro Jose, 48910 Sestao, Bizkaia, España  
IDENTIFICACIÓN: TRANSPORTE DE CENIZAS DE HORNO 3 A SILOS

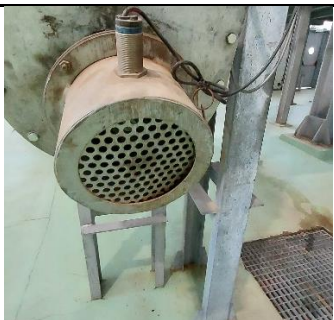
### 6.54.1. Riesgo de atrapamiento en tornillo común de cenizas

| No conformidad | Medida propuesta | Valoración del riesgo |
|---|---|---|
| <p>La protección de que dispone la parte peligrosa en movimiento del tornillo, no se encuentra fijada</p> | Colocar un resguardo fijo de fabricación sólida. Para poder retirar el resguardo deberá ser necesario el uso de herramientas | <p>B4</p> <p><b>RIESGO MEDIO</b></p> |
