Informe de auditoría  
**CONSORCIO DE AGUAS BILBAO BIZKAIA**  
**CABB**

de la seguridad de los equipos de trabajo  
ANEXO 6.78 PRECALDERA HORNO 1  
92637451

### 6.78 Ficha de equipo de trabajo: Precaldera Horno 1

SITUACIÓN: C/ Maestro Jose, 48910 Sestao, Bizkaia, España  
IDENTIFICACIÓN: PRECALDERA HORNO 1

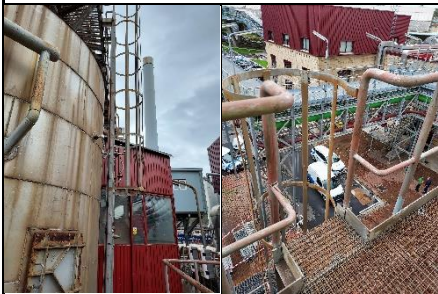
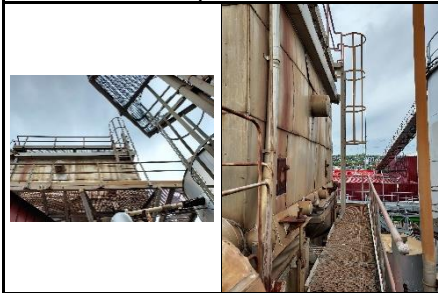
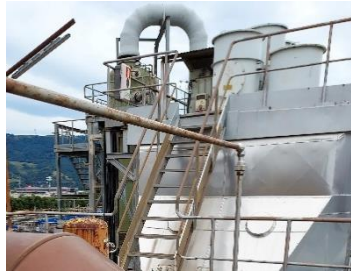
### 6.46.1. Riesgo de caídas de personas a distinto nivel en escala para acceso a plataformas 1ª y 2ª de precaldera de horno 1

| No conformidad | Medida propuesta | Valoración del riesgo |
|---|---|---|
| <p>Escala a plataforma 1ª</p> <p>Escala a plataforma 2ª</p> <p>Los peldaños de las escalas son tubulares y el final de las escalas no dispone de puerta. En ambas escalas, la distancia horizontal al guardacuerpos en la zona de salida a la bajada es inferior a 1,5 m y en vertical es mayor de 700 mm.</p> | <p>Eliminar la escala para acceso a la 1ª plataforma debido a que existe otro medio de acceso desde la parte superior del electrofiltro:</p> <p>Una vez eliminada, completar el guardacuerpos en la 1ª plataforma</p> <p>Para la escala de acceso a la 2ª plataforma:</p> <ul style="list-style-type: none"> <li>- Colocar escala fija de peldaño plano y superficie mayor o igual a 20 mm.</li> <li>- Colocar puerta con cierre automático, que se mantenga cerrada en la posición de reposo y que tenga tope sobre el elemento firme del guardacuerpo.</li> <li>- El último peldaño de la escala deberá quedar a la misma altura que la plataforma.</li> <li>- Cerrar el hueco entre el aro de protección y el guardacuerpos mediante malla de 100 mm x 100 mm de agujero de malla, tal como se indica en la imagen siguiente:</li> </ul> <p>Leyenda</p> <ol style="list-style-type: none"> <li>1 Estructura mallada</li> <li>2 Extensión del guardacuerpo</li> <li>3 Guardacuerpo</li> <li>4 Escala con jaula de seguridad</li> <li>5 Edificio</li> <li>6 Plataforma</li> </ol> | <p>A4</p> <p><b>RIESGO ALTO</b></p> |

| Prioridad | Nº defecto | Descripción | Nivel | Valor del riesgo |
|---|---|---|---|---|
| 1 | 6.78.1 | Riesgo de caídas de personas a distinto nivel en escala para acceso a plataformas 1ª y 2ª de precaldera de horno 1 | A4 | Alto |

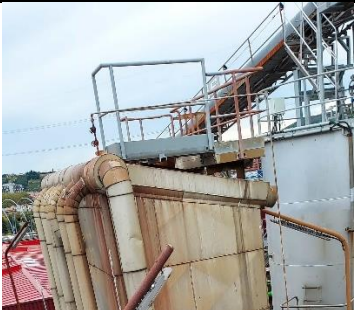
### 6.78.2. Riesgo de caídas de personas a distinto nivel por falta de guardacuerpos en parte superior de precaldera

| No conformidad | Medida propuesta | Valoración del riesgo |
|---|---|---|
| <p>La pasarela para poder acceder a las válvulas manuales de venteo, solo tiene guardacuerpos en el lado exterior</p> | <p>Completar el guardacuerpo en todo el perímetro de la pasarela</p> | <p>A4</p> <p><b>RIESGO ALTO</b></p> |

| Prioridad | Nº defecto | Descripción | Nivel | Valor del riesgo |
|---|---|---|---|---|
| 2 | 6.78.2 | Riesgo de caídas de personas a distinto nivel por falta de guardacuerpos en parte superior de precaldera | A4 | Alto |

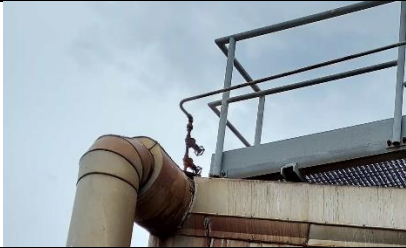
### 6.75.3. Riesgo de contacto térmico con partes del equipo de trabajo sometidas a altas temperaturas

| No conformidad | Medida propuesta | Valoración del riesgo |
|---|---|---|
| <p>Si bien el equipo de trabajo se encontraba fuera de uso en el momento de la visita, se aprecia que existen partes del equipo de trabajo que, en uso normal, se encuentran sometidas a altas temperaturas</p> | <p>Calorifugar con material no conductor de la energía térmica las partes del equipo de trabajo donde sea posible. Donde no posible, colocar resguardo fijo distanciador para minimizar el riesgo por contacto térmico<br/>Colocar indicación de uso de útiles para la apertura de válvulas manuales.</p> | <p>B3</p> <p><b>RIESGO ALTO</b></p> |

| Prioridad | Nº defecto | Descripción | Nivel | Valor del riesgo |
|---|---|---|---|---|
| 4 | 6.78.3 | Riesgo de contacto térmico con partes del equipo de trabajo sometidas a altas temperaturas | B3 | Alto |

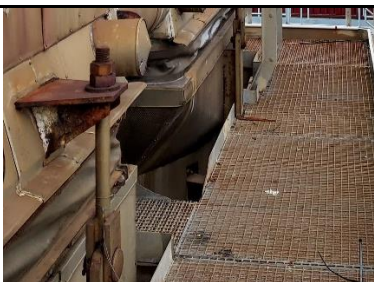
#### 6.78.4. Riesgo de golpes por caídas de objetos al nivel inferior por deterioro de rodapiés en plataforma 1ª de precaldera

| No conformidad | Medida propuesta | Valoración del riesgo |
|---|---|---|
| <p>El rodapiés se encuentra deteriorado</p> | Sustituir el rodapié deteriorado | <p>C4</p> <p><b>RIESGO MEDIO</b></p> |

| Prioridad | Nº defecto | Descripción | Nivel | Valor del riesgo |
|---|---|---|---|---|
| 5 | 6.78.4 | Riesgo por caídas de objetos al nivel inferior por deterioro de rodapiés en plataforma 1ª de precaldera | C4 | Medio |

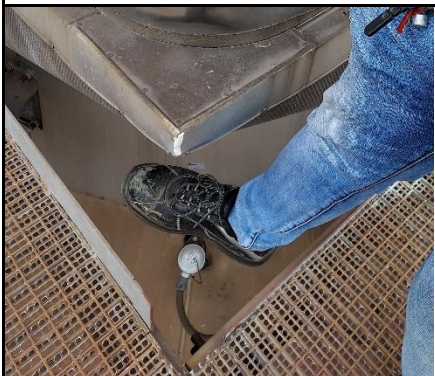
#### 6.78.5. Riesgo de caídas de personas a distinto nivel por hueco entre plataforma y precaldera

| No conformidad | Medida propuesta | Valoración del riesgo |
|---|---|---|
| <p>El hueco entre plataforma y máquina es superior a 180 mm</p> | Colocar guardacuerpo con barra intermedia y rodapié alrededor del hueco | <p>A4</p> <p><b>RIESGO ALTO</b></p> |

| Prioridad | Nº defecto | Descripción | Nivel | Valor del riesgo |
|---|---|---|---|---|
| 3 | 6.78.5 | Riesgo de caídas de personas a distinto nivel por huecos entre plataforma y precaldera | A4 | Alto |
