Informe de auditoría  
**CONSORCIO DE AGUAS BILBAO BIZKAIA**  
**CABB**

de la seguridad de los equipos de trabajo  
ANEXO 6.79 CALDERA HORNO 1  
92637451

### 6.79 Ficha de equipo de trabajo: Caldera Horno 1

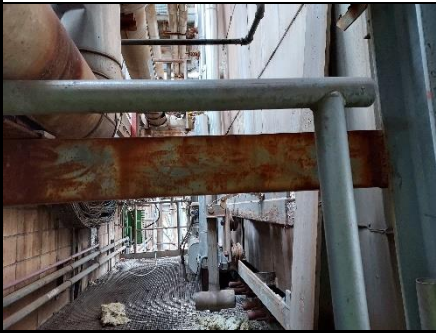
| No conformidad | Medida propuesta | Valoración del riesgo |
|---|---|---|
| <p>Tubería de vapor y viga que la sujeta</p> | <p>Reponer las partes de calorifugado donde se han eliminado.<br/> Establecer un control para la revisión periódica de los calorifugados del equipo de trabajo.<br/> Colocar calorifugado en las partes accesibles sometidas a altas temperaturas.<br/> Completar los resguardos distanciadores disponibles en tanques de alimentación y de vapor y en las bombas de alimentación y de recirculación, de forma que las partes sometidas a altas temperaturas queden inaccesibles<br/> Indicar, mediante señalización, la obligación del útil para la apertura de las válvulas manuales</p> | B3 |

| En las inmediaciones de la válvula 2.06 (falta calorifugado)<br>Existen partes accesibles sometidas a altas temperaturas | | |

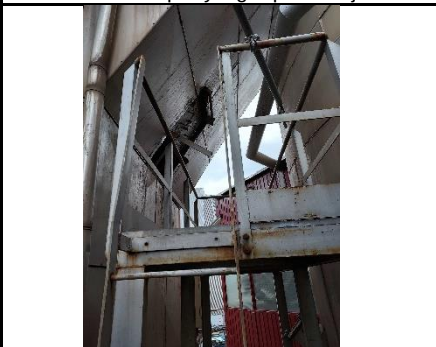
| No conformidad | Medida propuesta | Valoración del riesgo |
|---|---|---|
| <p>Boca de hombre</p> | | |

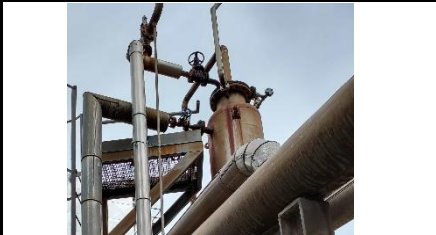
| No conformidad | Medida propuesta | Valoración del riesgo |
|---|---|---|
| <p>Válvulas, tuberías y desgasificador encima de tanque de alimentación de agua caldera</p> | | |

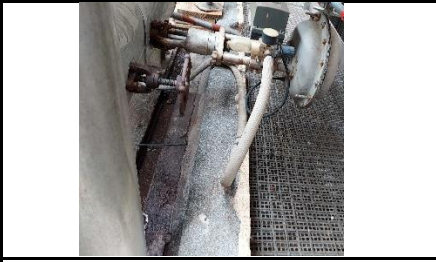
| No conformidad | Medida propuesta | Valoración del riesgo |
|---|---|---|
| <p>Válvula manual al lado de válvula 2.11</p> | | |

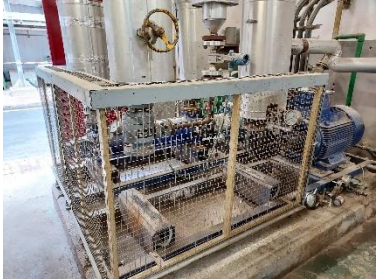
| Partes accesibles de bombas de alimentación agua a 100 °C | | |

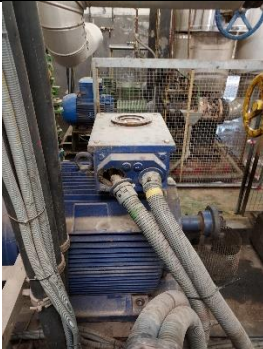
| No conformidad | Medida propuesta | Valoración del riesgo |
|---|---|---|
| Bomba de alimentación caldera | | |
| La conexión se encuentra deteriorada en los elementos indicados | | RIESGO BAJO |

| No conformidad | Medida propuesta | Valoración del riesgo |
|---|---|---|
| | Reparar conexiones | |

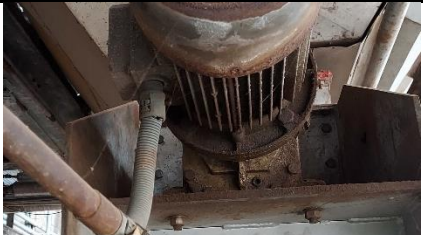
| No conformidad | Medida propuesta | Valoración del riesgo |
|---|---|---|
| Tornillo 1 de cenizas | | |

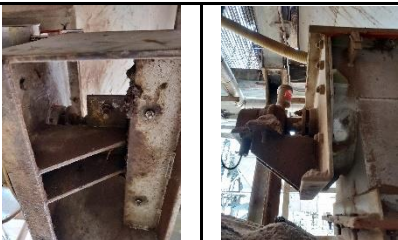
| No conformidad | Medida propuesta | Valoración del riesgo |
|---|---|---|
| <p>Acoplamiento y eje de Tornillo 1</p> <p>Eje de Tornillo 2</p> <p>Las partes móviles indicadas se encuentran accesibles</p> | <p>Sustituir los resguardos por resguardos fijos que impidan totalmente el acceso a la zona peligrosa en movimiento</p> | <p>B4</p> <p><b>RIESGO MEDIO</b></p> |

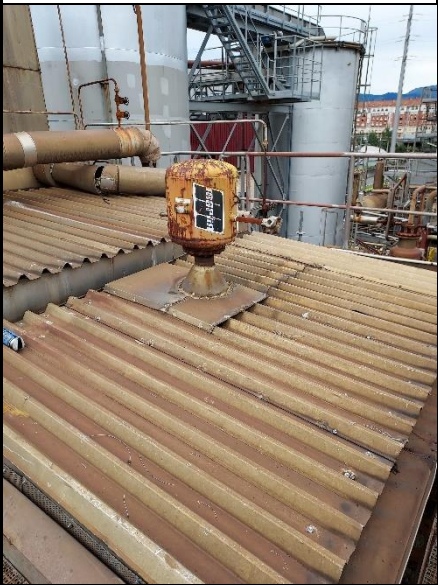
| No conformidad | Medida propuesta | Valoración del riesgo |
|---|---|---|
| <p>El deshollinador ECO colocado en el tejadillo de caldera se encuentra fuera de servicio. No existe evidencia de que el tejadillo sea pisable</p> | <p>Retirar el deshollinador fuera de uso.</p> <p>Averiguar si el tejadillo es pisable. En caso de no serlo, colocar señalización indicándolo y colocar guardacuerpos alrededor</p> | <p>A4</p> <p><b>RIESGO ALTO</b></p> |
