Informe de auditoría  
**CONSORCIO DE AGUAS BILBAO BIZKAIA**  
**CABB**

de la seguridad de los equipos de trabajo  
ANEXO 6.80 CONDENSADOS CALDERA DE  
HORNO 1  
92637451

## 6.80 Ficha de equipo de trabajo: Condensados Caldera de Horno 1

SITUACIÓN: C/ Maestro Jose, 48910 Sestao, Bizkaia, España  
IDENTIFICACIÓN: CONDENSADOS CALDERA DE HORNO 1

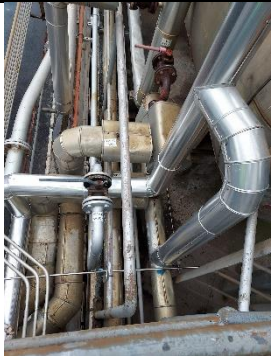
### 6.80.2. Riesgo de caídas de personas a distinto nivel por ausencia de plataforma para el acceso a válvulas

| No conformidad | Medida propuesta | Valoración del riesgo |
|---|---|---|
| <p>Las válvulas de accionamiento manual no son accesibles desde la pasarela</p> | <p>Colocar acceso seguro a las válvulas</p> | <p>A4</p> |
| | | <p><b>RIESGO ALTO</b></p> |

| Prioridad | Nº defecto | Descripción | Nivel | Valor del riesgo |
|---|---|---|---|---|
| 1 | 6.80.2 | Riesgo de caídas de personas a distinto nivel por ausencia de plataforma para el acceso a válvulas | A4 | Alto |

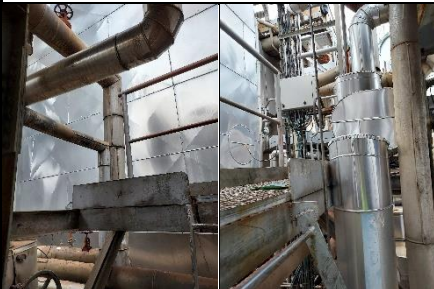
### 6.80.4. Riesgo de caídas de personas a distinto nivel en plataformas que no tienen guardacuerpo en todo su perímetro

| No conformidad | Medida propuesta | Valoración del riesgo |
|---|---|---|
| <p>Plataforma acceso a válvulas de accionamiento manual</p> | <ul style="list-style-type: none"> <li>- Colocar guardacuerpo con barra intermedia y rodapié alrededor de la plataforma para el acceso a las válvulas manuales. Este guardacuerpo hará también la función de tercer punto de apoyo para la escala de acceso a la plataforma</li> <li>- En la unión entre plataformas completar guardacuerpo con barra intermedia y rodapié</li> </ul> | A4 |
| <p>Guardacuerpo incompleto en unión de plataformas</p> | | |

| Existe riesgo de caídas de personas a distinto nivel por guardacuerpos inexistentes o no completos en los lugares indicados | | <b>RIESGO ALTO</b> |

| Prioridad | Nº defecto | Descripción | Nivel | Valor del riesgo |
|---|---|---|---|---|
| 3 | 6.80.4 | Riesgo de caídas de personas a distinto nivel en plataformas que no tienen guardacuerpo en todo su perímetro | A4 | Alto |

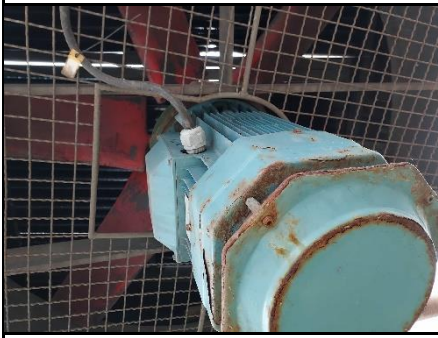
#### 6.80.5. Riesgo de atrapamiento en las aspas de los 2 ventiladores del aerocondensador

| No conformidad | Medida propuesta | Valoración del riesgo |
|---|---|---|
| <p>Las aspas en los ventiladores quedan accesibles</p> | Completar el resguardo de malla de forma que no queden accesibles las aspas de los ventiladores | B4 |
| | | <b>RIESGO MEDIO</b> |

| Prioridad | Nº defecto | Descripción | Nivel | Valor del riesgo |
|---|---|---|---|---|
| 5 | 6.80.5 | Riesgo de atrapamiento en las aspas de los ventiladores | B4 | Medio |
