Informe de auditoría  
**CONSORCIO DE AGUAS BILBAO BIZKAIA**  
**CABB**

de la seguridad de los equipos de trabajo  
ANEXO 6.81 ELECTROFILTRO HORNO 1  
92637451

### 6.81 Ficha de equipo de trabajo: **Electrofiltro Horno 1**

SITUACIÓN: C/ Maestro Jose, 48910 Sestao, Bizkaia, España  
IDENTIFICACIÓN: ELECTROFILTRO HORNO 1

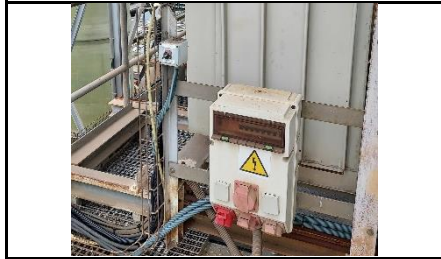
### 6.81.3. Riesgo por confusión en la manipulación de los órganos de accionamiento

| No conformidad | Medida propuesta | Valoración del riesgo |
|---|---|---|
| Estos órganos de accionamiento indicados se encuentran sin la identificación de la función | | RIESGO BAJO |

| No conformidad | Medida propuesta | Valoración del riesgo |
|---|---|---|
| | Identificar los órganos de accionamiento con indicación claras de su función | E5 |

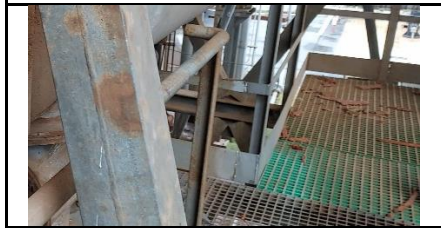
### 6.81.4. Riesgo de golpes por caídas de objetos a nivel inferior por distancia entre rodapié de guardacuerpo y superficie de plataforma

| No conformidad | Medida propuesta | Valoración del riesgo |
|---|---|---|
| Existe riesgo de caídas de objetos por a la separación entre rodapié y plataforma, superior a 12 mm | | RIESGO MEDIO |

| No conformidad | Medida propuesta | Valoración del riesgo |
|---|---|---|
| | Ajustar los rodapiés para la separación a la plataforma sea inferior a 12 mm | C4 |

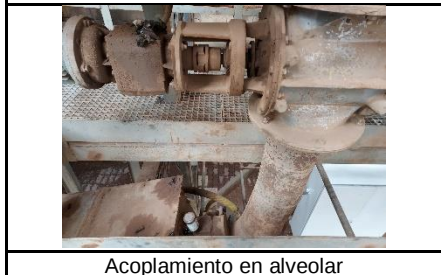
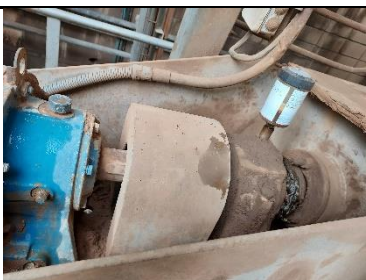
### 6.81.5. Riesgo de atrapamiento y contacto mecánico en tornillo y alveolar de salida de cenizas de electrofiltro de Horno 1

| No conformidad | Medida propuesta | Valoración del riesgo |
|---|---|---|
| <p>Acoplamiento en alveolar</p> | Colocar resguardo fijo que impida el acceso al acoplamiento del alveolar<br>Sustituir el resguardo del eje del tornillo por uno que impida el acceso de éste | B4 |

| <p>Eje con chavetero en tornillo de cenizas</p> <p>El acoplamiento en el alveolar, no dispone de resguardo</p> <p>El resguardo de que dispone el eje del tornillo no impide el acceso a las partes peligrosas en movimiento</p> | | RIESGO MEDIO |

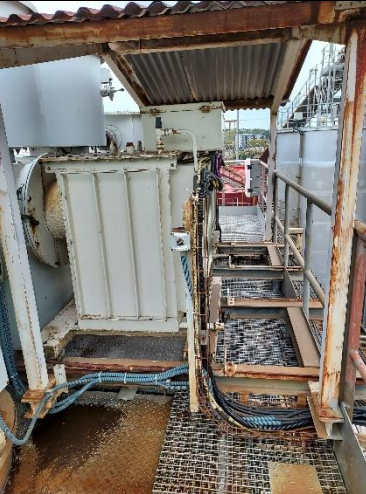
#### 6.81.6. Riesgo de caídas de personas al mismo nivel en parte superior de electrofiltro de Horno 1

| No conformidad | Medida propuesta | Valoración del riesgo |
|---|---|---|
| <p>Existe riesgo de tropezar en las vigas de los bastidores de los traños del electrofiltro</p> | | RIESGO ALTO |

| No conformidad | Medida propuesta | Valoración del riesgo |
|---|---|---|
| | Colocar plataforma de malla, sobre las vigas, de forma que quede una pasarela lisa para el paso de los trabajadores | B3 |

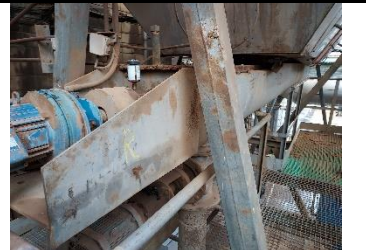
#### 6.81.7. Riesgo de contacto térmico con partes del equipo de trabajo sometidas a altas temperaturas

| No conformidad | Medida propuesta | Valoración del riesgo |
|---|---|---|
| <p>Existen partes accesibles sometidas a altas temperaturas (tornillo y alveolar de cenizas)</p> | | RIESGO MEDIO |

| No conformidad | Medida propuesta | Valoración del riesgo |
|---|---|---|
| | Colocar resguardo fijo distanciador de material no conductor del calor para impedir el acceso a la zona de los elementos sometidas altas temperaturas | C3 |
