Informe de auditoría

**CONSORCIO DE AGUAS BILBAO BIZKAIA**  
**CABB**

de la seguridad de los equipos de trabajo  
ANEXO 6.84 INTECAMBIADOR (VAPOR)  
HORNO 1 A FILTRO DE MANGAS  
92637451

## 6.84 Ficha de equipo de trabajo: Intercambiador (vapor) Horno 1 a Filtro de Mangas

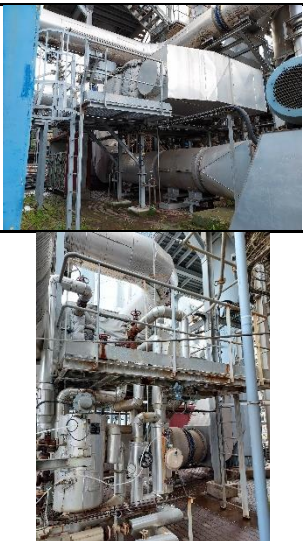
### 6.84.1. Riesgo de caídas de personas a distinto nivel en escalas de acceso a plataforma de intercambiador

| No conformidad | Medida propuesta | Valoración del riesgo |
|---|---|---|
| <p>Existe riesgo de caídas de personas a distinto nivel las escalas de acceso a la plataforma del intercambiador. Las escalas son de peldaño tubular. En las plataformas no existe puerta en la parte superior.</p> | <ul style="list-style-type: none"> <li>- Colocar escalas fijas de peldaño plano y superficie mayor o igual a 20 mm.</li> <li>- Colocar puertas con cierre automático, que se mantengan cerradas en la posición de reposo y que tengan topes sobre el elemento firme del guardacuerpo en la plataforma a la llegada.</li> <li>- El último peldaño de las escalas deberá quedar a la misma altura que la plataforma.</li> </ul> | <p>A4</p> <p><b>RIESGO ALTO</b></p> |

| Prioridad | Nº defecto | Descripción | Nivel | Valor del riesgo |
|---|---|---|---|---|
| 1 | 6.84.1 | Riesgo de caídas de personas a distinto nivel en escalas de acceso a plataforma de intercambiador | A4 | Alto |

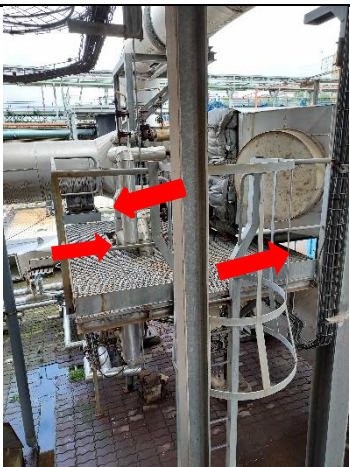
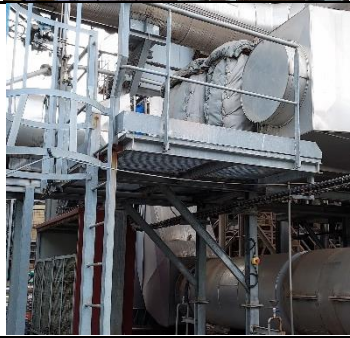
**6.83.3. Riesgo de golpes por caídas de objetos al nivel inferior por distancia incorrecta entre rodapié de guardacuerpos y plataforma, así como de huecos en la plataforma para el paso de tuberías o ausencia de rodapié**

| No conformidad | Medida propuesta | Valoración del riesgo |
|---|---|---|
| <ul style="list-style-type: none"> <li>- Falta completar rodapié en los puntos señalados en la 1ª imagen</li> <li>- El rodapié se encuentra colocado a una distancia superior a 12 mm de la superficie de la plataforma.</li> <li>- En la plataforma de la 2ª imagen, completar rodapié alrededor de toda la superficie</li> </ul> | | RIESGO MEDIO |

| No conformidad | Medida propuesta | Valoración del riesgo |
|---|---|---|
| | <ul style="list-style-type: none"> <li>- Ajustar los rodapiés para que la distancia hasta la plataforma sea inferior a 12 mm.</li> <li>- Completar rodapié para impedir la caída de objetos al nivel inferior</li> </ul> | B4 |

| Prioridad | Nº defecto | Descripción | Nivel | Valor del riesgo |
|---|---|---|---|---|
| 5 | 6.84.3 | Riesgo de golpes por caídas de objetos al nivel inferior por distancia incorrecta entre rodapié de guardacuerpos y plataforma, así como de huecos en la plataforma para el paso de tuberías o ausencia de rodapié | B4 | Medio |

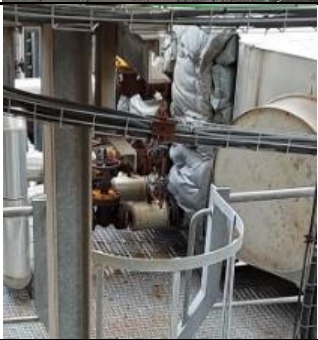
### 6.84.6. Riesgo por contacto térmico con partes de la máquina sometidas a altas temperaturas

| <p>Se observan diferentes partes del equipo de trabajo que son fácilmente accesibles donde se alcanzan elevadas temperaturas. En algunas partes, el calorifugado se encuentra retirado</p> | | <p><b>RIESGO ALTO</b></p> |

| No conformidad | Medida propuesta | Valoración del riesgo |
|---|---|---|
| | <p>Colocar calorifugado donde se ha retirado. Calorifugar con material no conductor de la energía térmica las partes del equipo de trabajo donde sea</p> | <p>B2</p> |

| | <p>posible. Donde no posible, colocar resguardo fijo distanciador para minimizar el riesgo por contacto térmico<br/>Colocar indicación de uso de útiles para la apertura de válvulas manuales.</p> | |

| Prioridad | Nº defecto | Descripción | Nivel | Valor del riesgo |
|---|---|---|---|---|
| 3 | 6.84.6 | Riesgo de contacto térmico con partes de la máquina sometidas a altas temperaturas | B2 | Alto |
