Informe de auditoría  
**CONSORCIO DE AGUAS BILBAO BIZKAIA**  
**CABB**

de la seguridad de los equipos de trabajo  
ANEXO 6.86 FILTRO MANGAS DE HORNO 1  
92637451

### 6.86 Ficha de equipo de trabajo: Filtro mangas de Horno 1

SITUACIÓN: C/ Maestro Jose, 48910 Sestao, Bizkaia, España  
 IDENTIFICACIÓN: FILTRO MANGAS DE HORNO 1

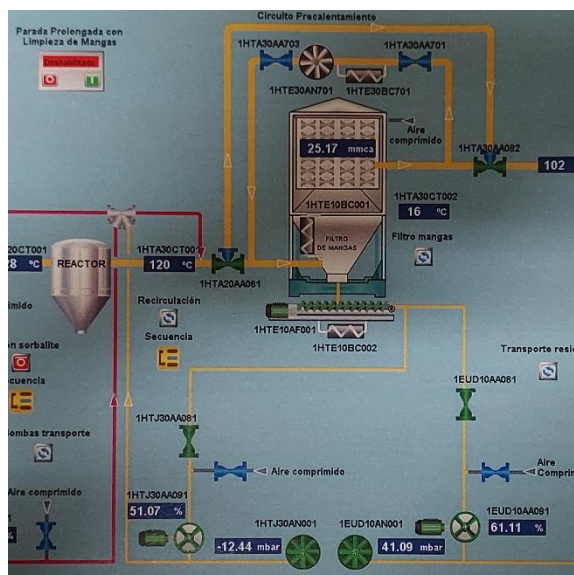
El equipo de trabajo se encuentra fuera de servicio por mantenimiento en el momento de la visita

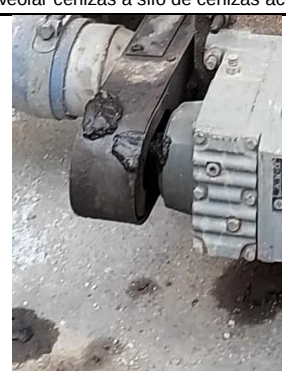
### 6.86.1. Riesgo de atrapamiento y contacto mecánico en las partes móviles de transmisión de movimiento

| No conformidad | Medida propuesta | Valoración del riesgo |
|---|---|---|
| Resguardo de aspas motor tornillo roto | | |
| Acoplamiento tornillo accesible | | |
| Eje alveolar cenizas a silo de cenizas accesible | | |
| Eje alveolar cenizas a recirculación accesible | | |
| Eje ventilador precalentamiento accesible | | |
| Existe riesgo de atrapamiento en las partes móviles de los elementos mostrados en las imágenes | | RIESGO ALTO |

| No conformidad | Medida propuesta | Valoración del riesgo |
|---|---|---|
| | <ul style="list-style-type: none"><li>- Sustituir el resguardo de aspas del motor del tornillo que está deteriorado</li><li>- Colocar resguardo fijo en la parte inferior del acoplamiento eje-sinfín del tornillo</li><li>- Completar los resguardos fijos de forma que las partes móviles de transmisión de movimiento de los alveolares queden inaccesibles</li><li>- Completar resguardo de eje del ventilador de precalentamiento de forma que el eje quede inaccesible</li></ul> | B3 |

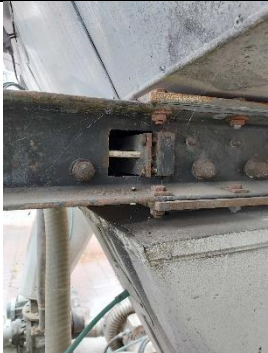
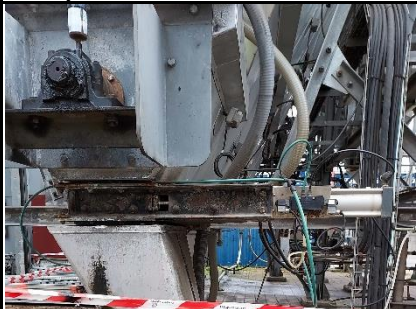
### 6.86.2. Riesgo de atrapamiento en el recorrido de las tajaderas de cenizas a recirculación y a silo de cenizas de Horno 1

| No conformidad | Medida propuesta | Valoración del riesgo |
|---|---|---|
| <p>Tajadera de cenizas a recirculación</p> <p>Tajadera de cenizas a silo de cenizas</p> <p>El resguardo de que están dotados los recorridos de la tajaderas indicadas no impiden el acceso a la zona de peligro por los que existe riesgo de atrapamiento</p> | <p>Completar los resguardos de forma que impidan totalmente el acceso a la zona peligrosa de las tajaderas</p> | <p>C3</p> <p><b>RIESGO MEDIO</b></p> |

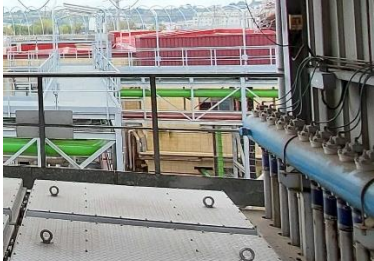
#### 6.86.5. Riesgo de golpes por caídas de objetos al nivel inferior por distancia incorrecta entre rodapié de guardacuerpos y plataforma o ausencia de rodapié

| No conformidad | Medida propuesta | Valoración del riesgo |
|---|---|---|
| <p>Distancia de rodapié a superficie de plataforma</p> <p>Agujeros en plataforma alrededor de reactor</p> | <p>Ajustar los rodapiés para que la distancia hasta la plataforma sea inferior a 12 mm</p> <p>Completar rodapié en la zona donde no hay</p> | <p>B4</p> |

| Distancia de rodapié a superficie de plataforma en parte superior filtro de mangas | | |
| La separación entre el rodapié y la plataforma es superior a 12 mm<br>Alrededor del reactor falta completar rodapié | | RIESGO MEDIO |

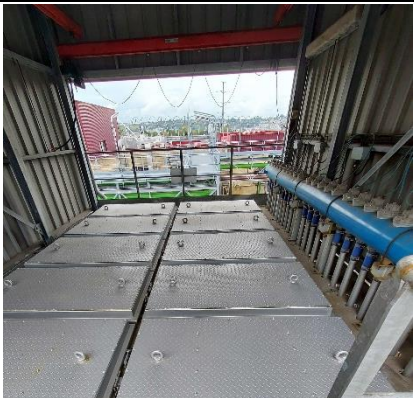
**6.86.8. Riesgo de caídas al mismo nivel por tropiezos con cáncamos en la parte superior de Filtro Mangas**

| No conformidad | Medida propuesta | Valoración del riesgo |
|---|---|---|
| Los cáncamos sobresalen en la superficie transitable | | RIESGO MEDIO |

| No conformidad | Medida propuesta | Valoración del riesgo |
|---|---|---|
| | Retirar los cáncamos de las tapas del Filtro, colocándose cuando vayan a ser usados | D2 |
