Informe de auditoría

**CONSORCIO DE AGUAS BILBAO BIZKAIA**  
**CABB**

de la seguridad de los equipos de trabajo  
ANEXO 6.93 CONDENSADOS CALDERA DE  
HORNO 2  
92637451

### 6.93 Ficha de equipo de trabajo: Condensados Caldera de Horno 2

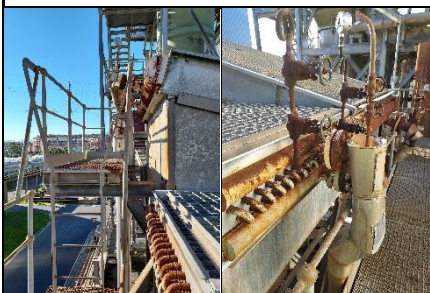
### 6.93.1. Riesgo por contacto térmico con partes de la máquina sometidas a altas temperaturas

| No conformidad | Medida propuesta | Valoración del riesgo |
|---|---|---|
| <br>Válvulas manuales en parte, tuberías y juntas en parte superior aerocondensador y aerofriador | Colocar calorifugado o reparar, en su caso, para minimizar el riesgo de contacto térmico.<br>Establecer un control para la revisión periódica de los calorifugados del equipo de trabajo.<br>Indicar, mediante señalización, la obligación del útil para la apertura de las válvulas manuales<br>Colocar resguardo fijo distanciador, fabricado de material aislante para impedir el acceso del silenciador de la válvula de seguridad nº 208 desde la pasarela de aerocondensador y aerofriador. El resguardo debe tener al menos la misma altura que el silenciador | B3 |
| Existen partes de la máquina que son accesibles y que están sometidas a muy altas temperaturas. Se muestran algunas partes a modo de ejemplo | | RIESGO ALTO |

| Prioridad | Nº defecto | Descripción | Nivel | Valor del riesgo |
|---|---|---|---|---|
| 2 | 6.93.1 | Riesgo por contacto térmico con partes de la máquina sometidas a altas temperaturas | B3 | Alto |

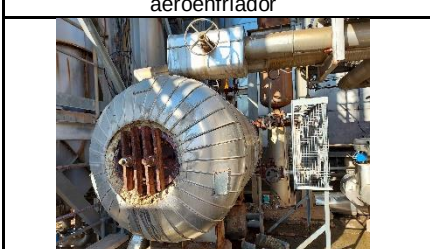
| No conformidad | Medida propuesta | Valoración del riesgo |
|---|---|---|
| <br>Válvulas manuales en tanque de condensador e inmediaciones | | |

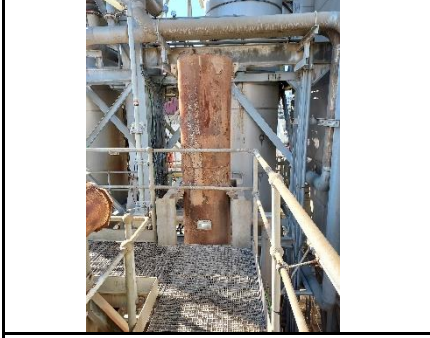
| No conformidad | Medida propuesta | Valoración del riesgo |
|---|---|---|
| <br>Silenciador de válvula de seguridad nº 208 | | |

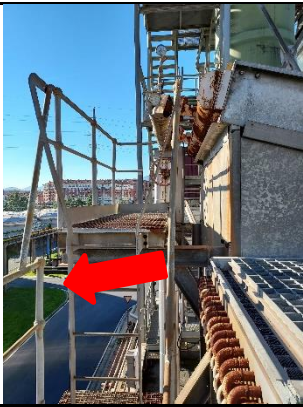
### 6.93.3. Riesgo de caídas de personas a distinto nivel en plataformas que no tienen guardacuerpo en todo su perímetro

| No conformidad | Medida propuesta | Valoración del riesgo |
|---|---|---|
| <p>Hueco si guardacuerpo</p> | <p>Completar guardacuerpo con barra intermedia y rodapié en los lugares indicados</p> | <p>A4</p> |
| <p>Ausencia de guardacuerpo en unión de plataformas</p> | | |
| <p>Existe riesgo de caídas de personas a distinto nivel por guardacuerpos inexistentes o no completos en los lugares indicados</p> | | <p><b>RIESGO ALTO</b></p> |

| Prioridad | Nº defecto | Descripción | Nivel | Valor del riesgo |
|---|---|---|---|---|
| 1 | 6.93.3 | Riesgo de caídas de personas a distinto nivel en plataformas que no tienen guardacuerpo en todo su perímetro | A4 | Alto |
