## **OBRA DE TRATAMIENTO DE SUPERFICIES Y PINTURA DE DIVERSAS INFRAESTRUCTURAS DE LA RED PRIMARIA DE ABASTECIMIENTO DEL CABB Y DE LA EDAR GALINDO**

### **Documento 2      Pliego de Prescripciones Técnicas Particulares**

### **ANEJO I      REPORTAJE FOTOGRÁFICO**

#### **LOTE 1. RED DE ABASTECIMIENTO**

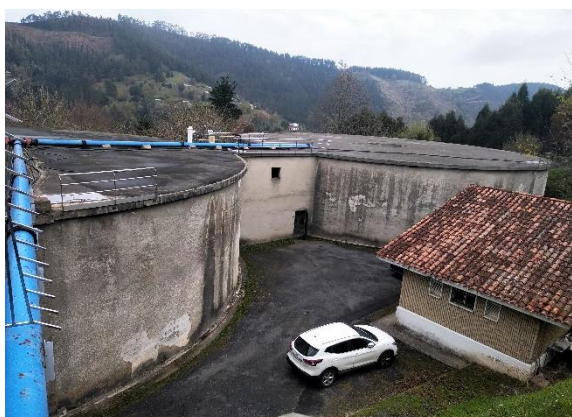
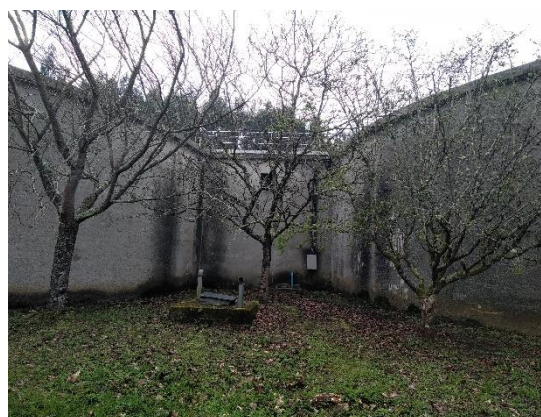
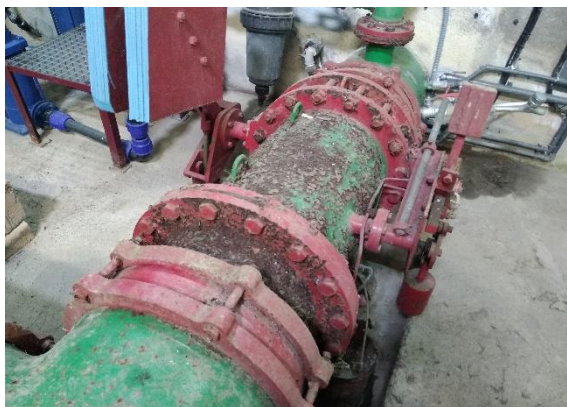
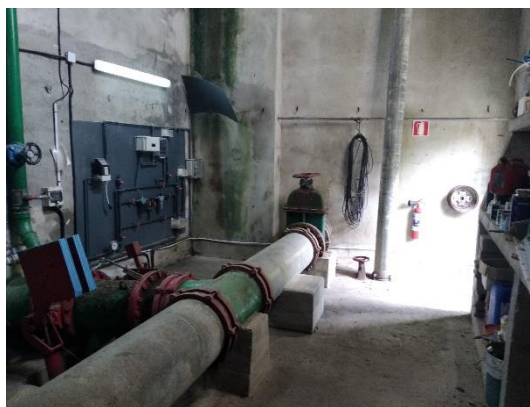
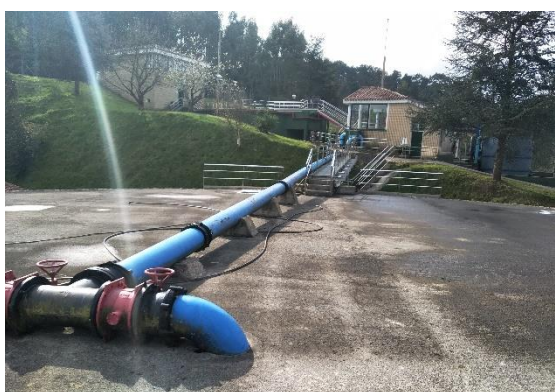
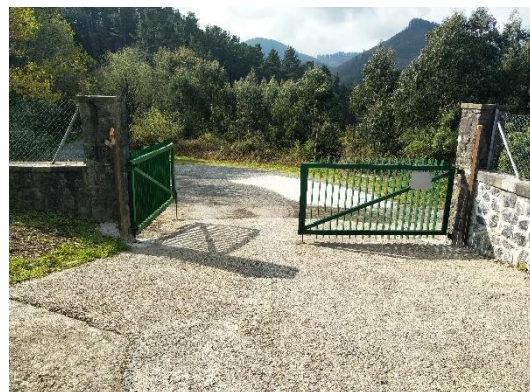
##### **1.- SALA DE VÁLVULAS ETAP GOROZIKA**

ESTADO GENERAL: El exterior no está en buen estado, hay zonas en las que se ve la armadura que habría que reparar, por lo tanto, no pintar nada de fachada exterior excepto portón de acceso y ventana. Para el acceso a la cubierta hay una pasarela de unos 15 m en la que se observa óxido en los soportes de la barandilla (pintar). Hay una tubería de unos 52 m con un diámetro de 30 cm que recorre parte de la cubierta también con óxido que hay que pintar. Necesaria plataforma elevadora en un tramo de 12m.

El interior de la Sala de Válvulas 7,50x4,50 y 6,50 m de altura está en muy mal estado, habría que pintar paredes, techo y suelo, así como los mecanismos y tuberías que presentan bastante oxidación. Pintar el portón de acceso a la ETAP.

**TRATAMIENTO: 4,7,8,11**

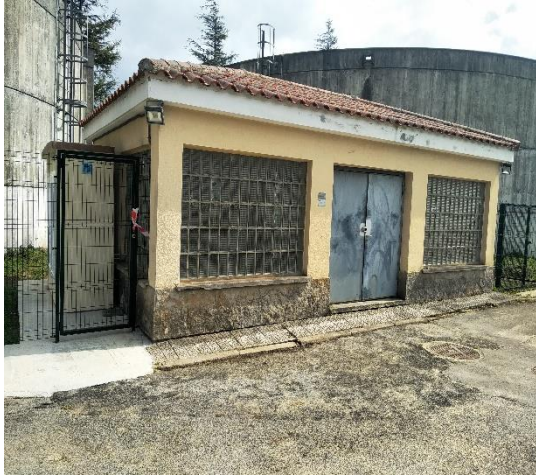
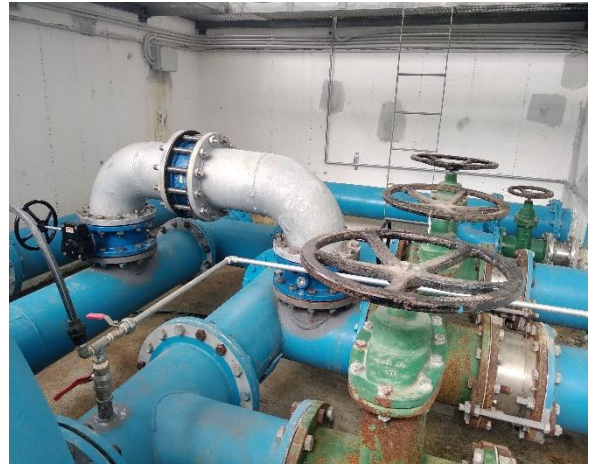
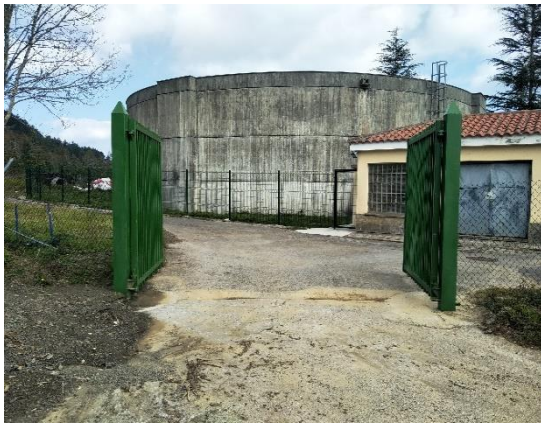
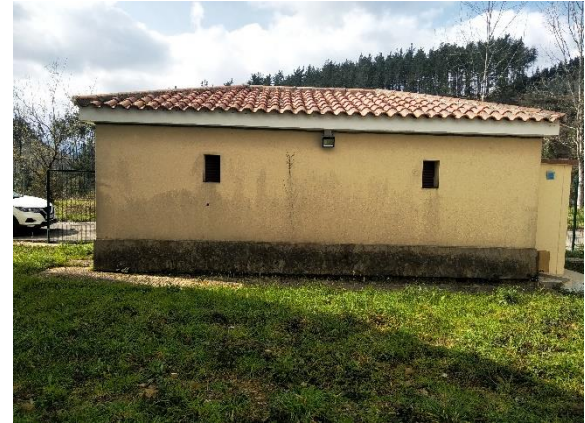
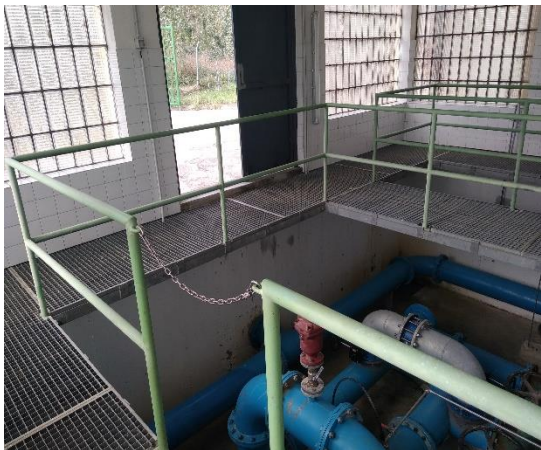
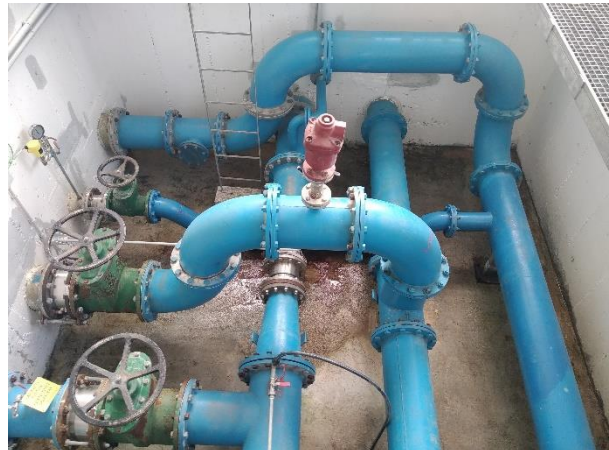
## **2.- SALA DE VÁLVULAS KOSTATZA**

ESTADO GENERAL: Sala de Válvulas de 8x5 y 5 m de altura. Las paredes exteriores e interiores están en buen estado, aunque se requiere saneado y pintado. En el interior hay 1,5 m que están alicatados. Los mecanismos y tuberías tienen marcas de oxidación por lo que habría que sanear y pintar. Hay una tubería de galvanizado en buen estado. Pintar barandillas, respiraderos y puertas de acceso a la Sala de Válvulas y a la instalación. Pintado del portón de entrada exterior.

**TRATAMIENTO: 4,7,9,11**

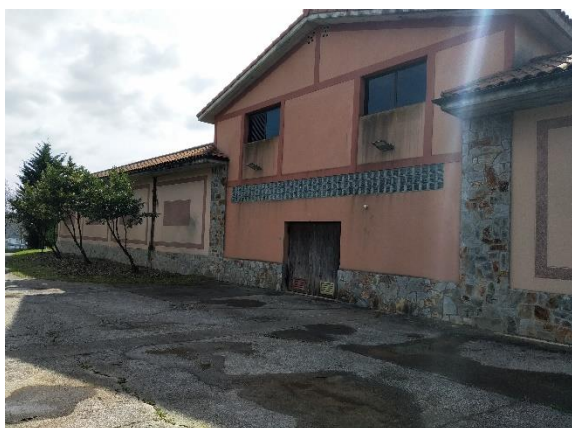
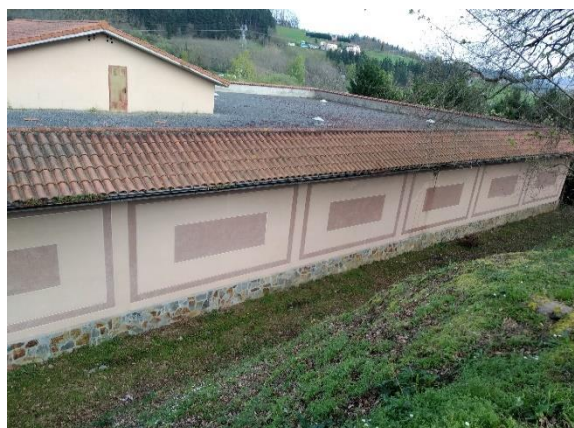
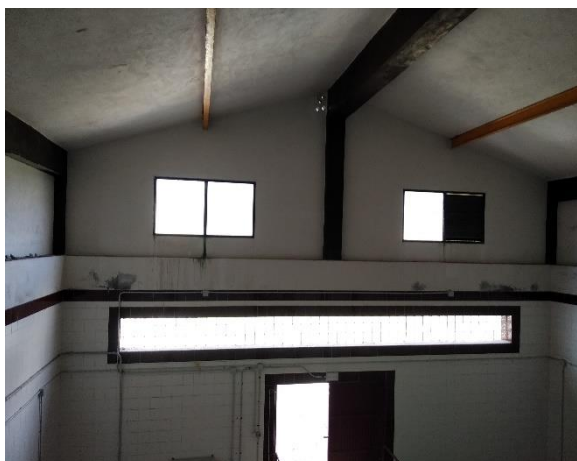
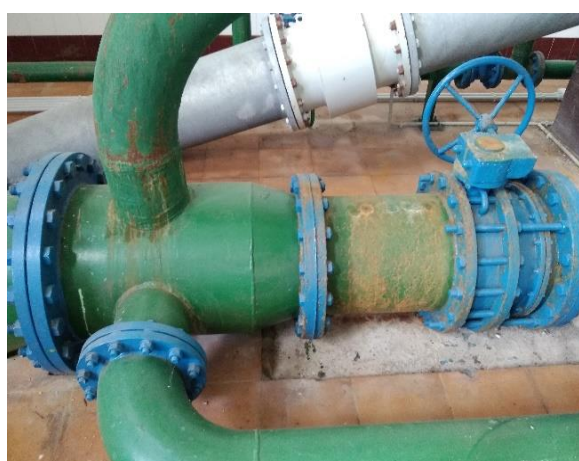
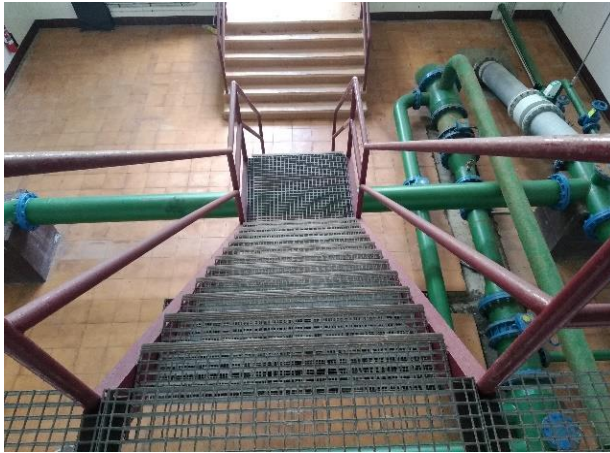
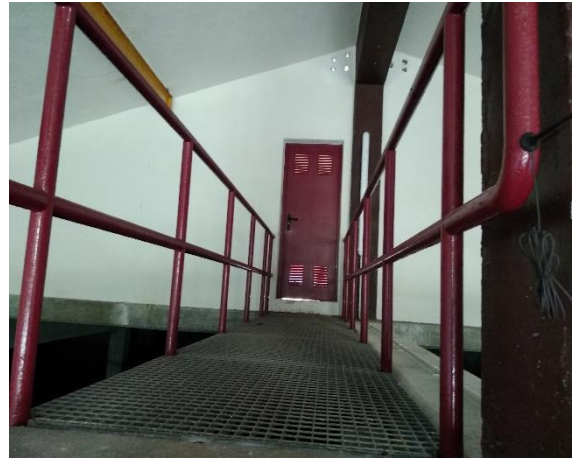
### **3.- DEPÓSITO Y SALA DE VÁLVULAS GARAIZAR ALTO**

**ESTADO GENERAL:** Edificio de 55x25 m y altura máxima de 7,5 m con fachada exterior en buen estado. La Sala de Válvulas de 10x10 m interior se encuentra en buen estado con una franja de 2,5 m alicatado. Requiere pintado los mecanismos y tuberías al presentar oxidación, así como las barandillas. Hay dos vigas metálicas en el techo pintadas de amarillo con marcas de oxidación (a pintar). Existe una tubería de galvanizado con aparente buen aspecto que hay que pintar e igualar al resto. La puerta de acceso está forrada exteriormente de madera (tratar y barnizar).

El pintado interior es delicado ya que hay zona descubierta del Depósito en la que puede caer suciedad al agua. Requiere proteger esa zona con plástico que evite transferencia de suciedad y COVs al agua.

**TRATAMIENTO: 4,7,9,11. Estructuras metálicas, incluido puertas, ventanas, barandillas.**  
**Puerta de madera**

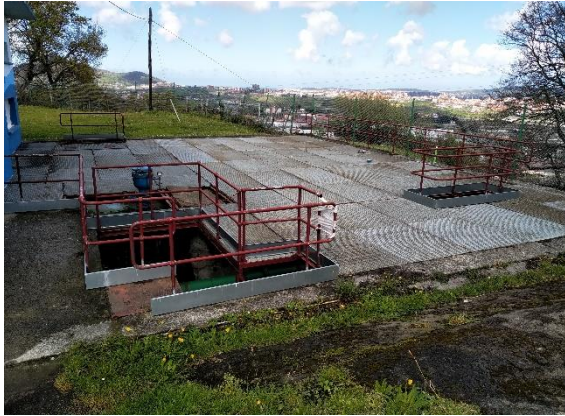
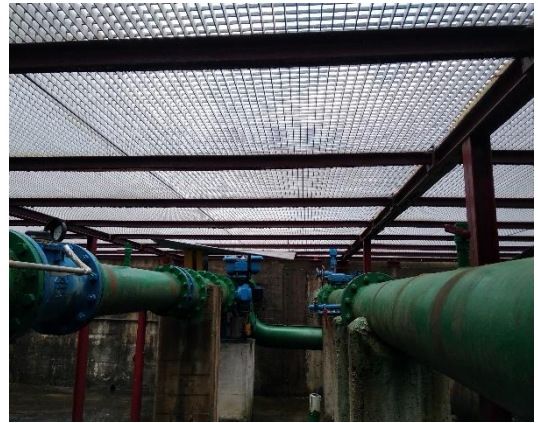
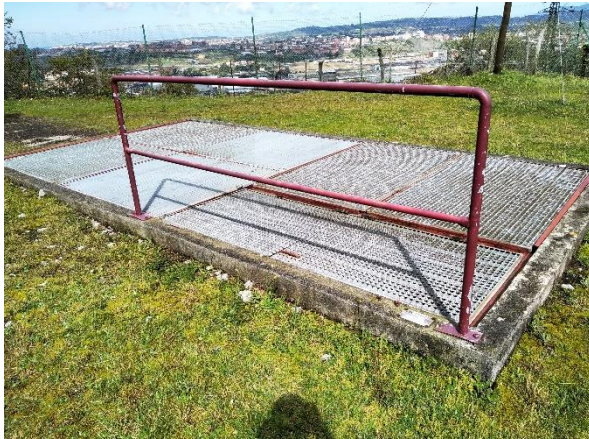
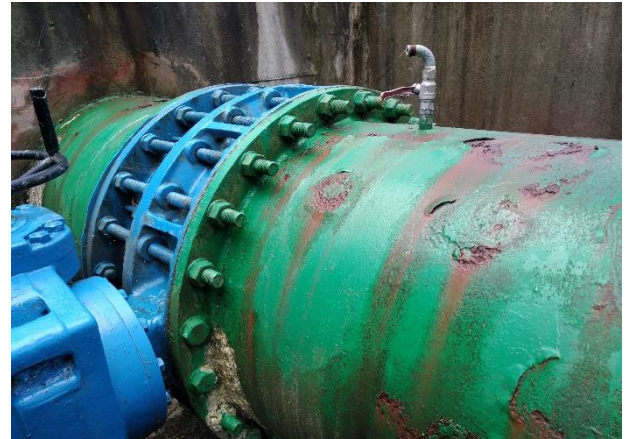
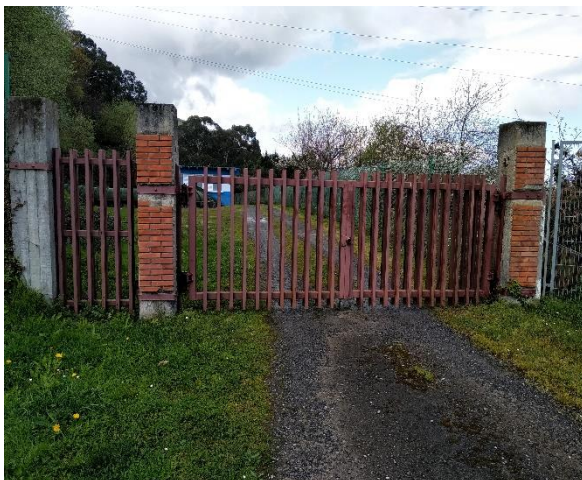
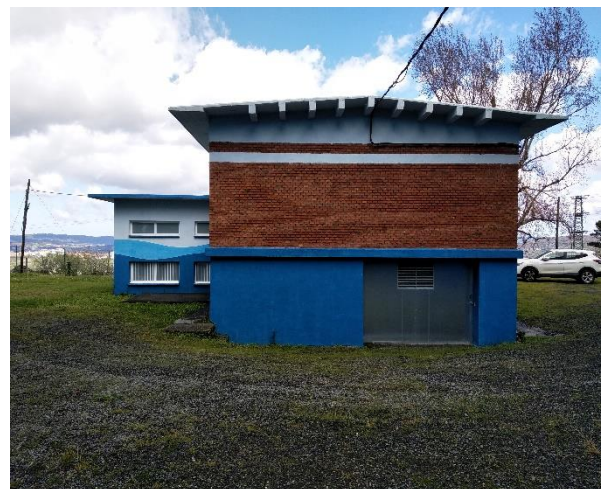
#### **4.- FOSOS SALA DE VÁLVULAS DEPÓSITOS DE UGARTE**

**ESTADO GENERAL.** Existen dos fosos, uno junto a la sala de válvulas y otro que contine el caudalímetro OF-0 de 6x4 m. Tuberías en mal estado, y requiere igualmente pintado de barandillas y soportes de tramex. La puerta de acceso a las instalaciones y el portón de la Sala de Válvulas hay que pintar.

## TRATAMIENTO: 4,11

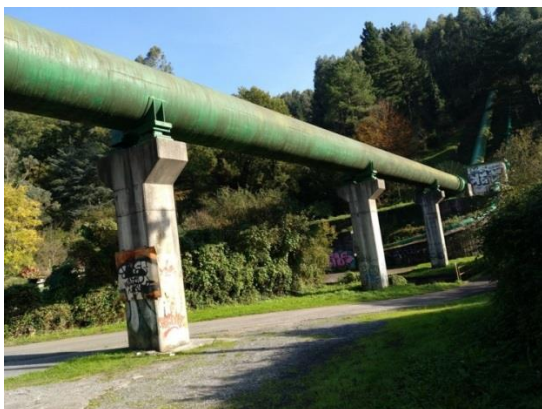
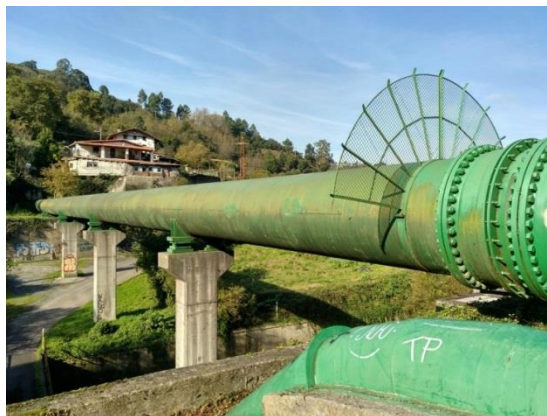
### **5.- SIFÓN DEL REGATO TRAMO HORIZONTAL**

**ESTADO GENERAL:** Presenta buen estado general, tiene algunos puntos de óxido que será necesario sanear y repintar. Este tramo tiene: 111 mts de tubería de 1,83 mt de diámetro. Tramo totalmente aéreo sobre cauce fluvial que necesita sistemas de elevación o andamio para su pintado.

**TRATAMIENTO: 1**

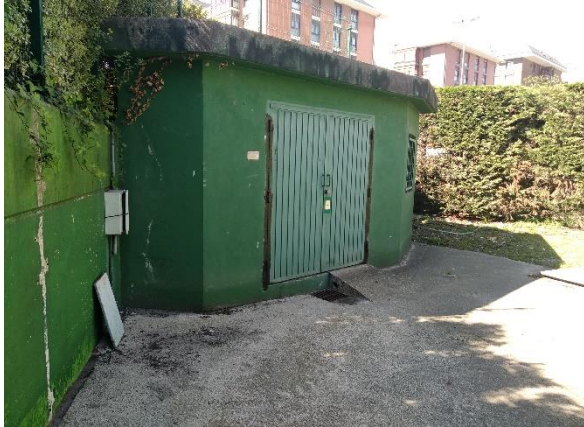
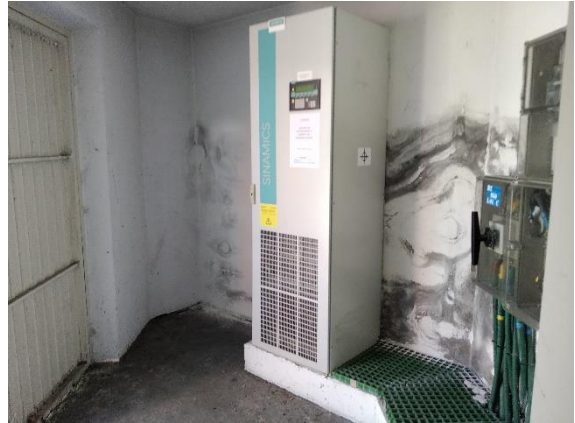
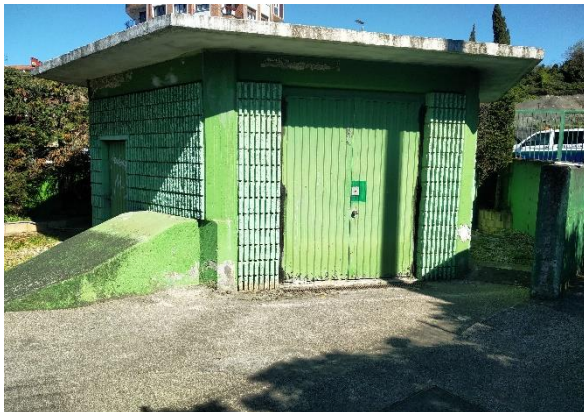
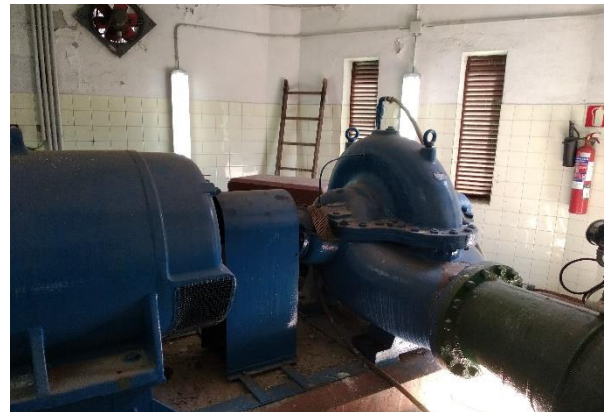
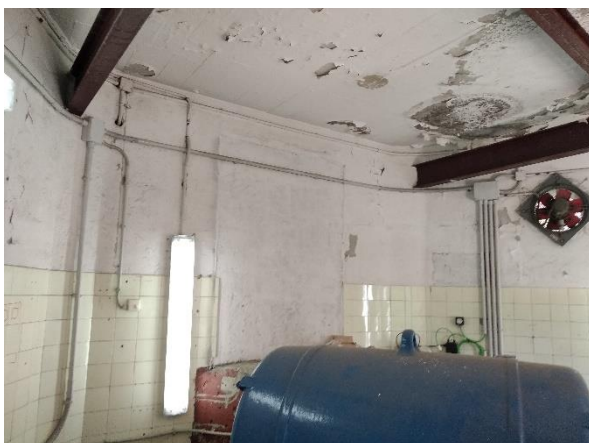
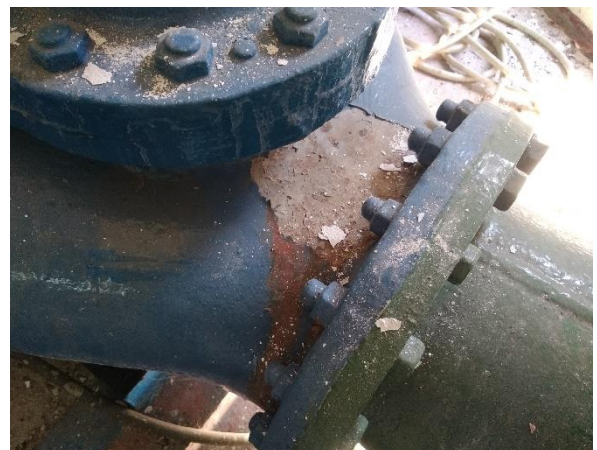
### **6.- BOMBEO TRASVASE DE EMERGENCIA DE ROMO**

**ESTADO GENERAL:** Instalación pintada de verde para mimetizar con el entorno. Hay dos casetas, la primera con forma de trapecio 6,20x2,50 y altura de 3,10 m hay que pintar paredes interiores, techo y suelo. La segunda de 3,60x3,60 y altura 3,25 m tiene alicatada las paredes hasta unos 1,50 m. Hay que pintar también techo, suelo, paredes interiores y las bancadas existentes. Mecanismos y tuberías con bastante óxido. Existen 3 vigas metálicas con marcas de óxido en el techo. Las puertas metálicas y los respiradores hay que sanear y pintar por el interior en ambas casetas. Cierre exterior y muretes de hormigón.

**TRATAMIENTO: 4,7,8,11**

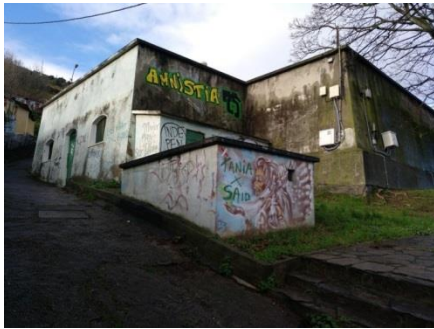
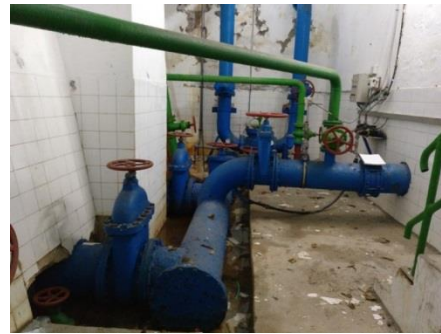
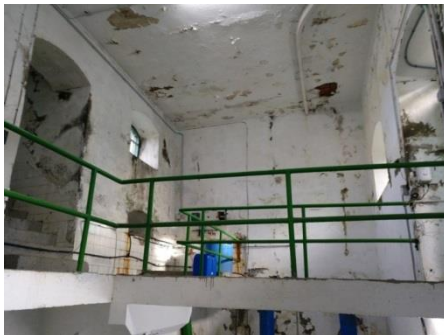
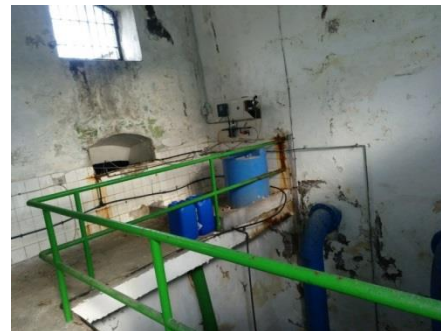
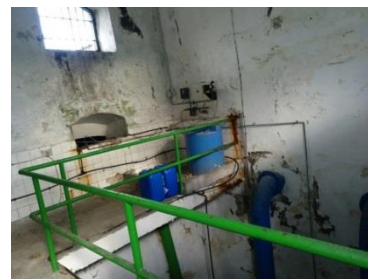
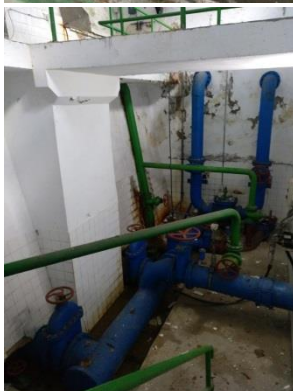
### **8.- DEPÓSITO DE MAMARIGA**

**ESTADO GENERAL:** Depósito con varios graffitis, tanto en su fachada principal como en las paredes interiores. Tiene varias instalaciones: en la entrada hay una Sala de Válvulas tipo 1 de 3,5x8x8 en muy mal estado de conservación, las paredes están desconchadas y las tuberías están pintadas recientemente, pero con grandes ampolladuras, eso significa que no se ha aplicado bien la pintura, en caso de repintado, será necesario eliminar toda la capa aplicada y eliminar el óxido. Dispone de dos puertas y ventanas metálicas, hay una barandilla y una viga curva con carro. La segunda puerta da acceso al tejado del Depósito donde hay una zona ajardinada, varias arquetas y dos casetas. La primera caseta de 6,5x5,5x3,5 m tiene una puerta metálica, está alicatada hasta el techo y tiene unas tuberías en muy mal estado de conservación al igual que las paredes. La segunda caseta de 3x3,5 m tiene el tejado de uralita, puerta metálica y tiene instaladas unas bombas pequeñas un sistema de rectoración, hay tuberías en muy mal estado de conservación. En la parte exterior hay adosada una pequeña caseta con puerta metálica que alberga unas

tuberías en muy mal estado. También en el exterior hay una arqueta contador del tipo 2 con tuberías en muy mal estado.

**TRATAMIENTO: 4,7,8,9,11,GRAFFITI**

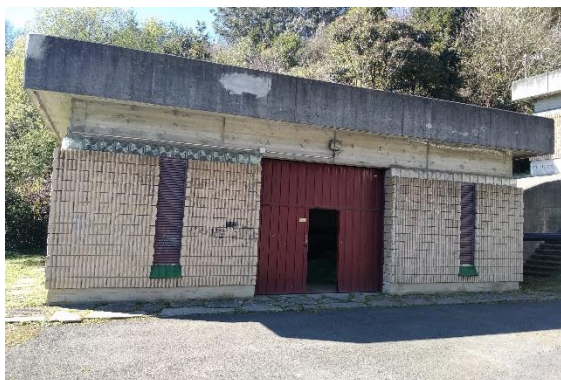
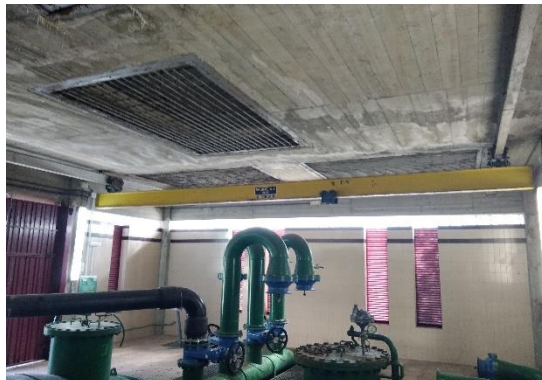
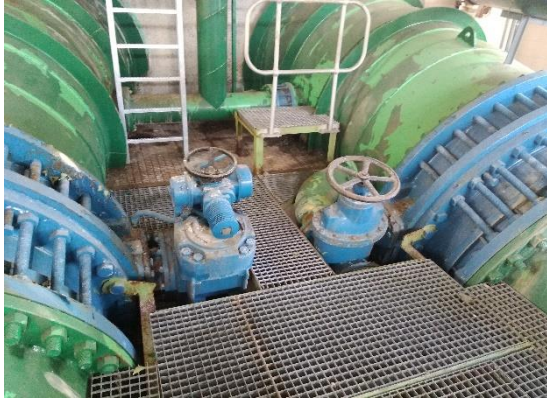
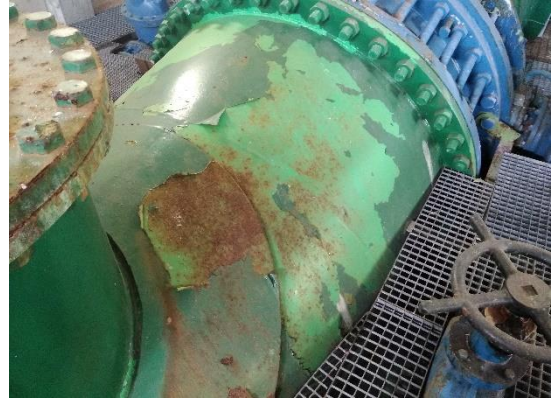
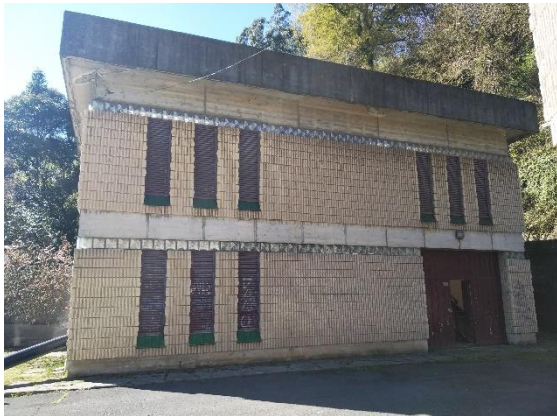
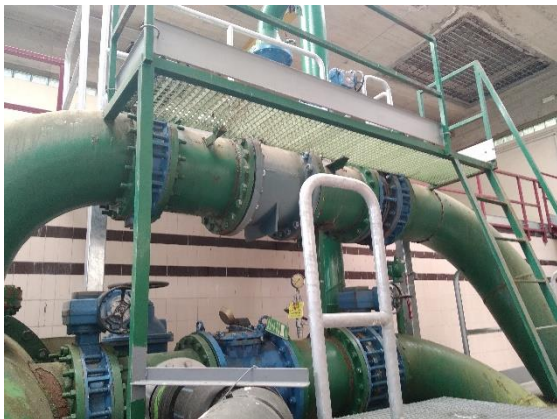
### **9.- SALAS DE VÁLVULAS REKAKO 1 Y 2**

**ESTADO GENERAL:** El exterior de ambas Salas de Válvulas se encuentran en buen estado de conservación. Habría que chorrear el bloque existente en fachada para quitar suciedad. Hay que pintar los portones y respiradores con imagen corporativa. La Sala de Válvulas 1 de 11x9,50 y 5 m de altura tiene 6 respiradores y un portón metálico. Presenta mecanismos y tuberías con bastante óxido que habría que tratar y pintar. Las paredes están alicatadas. Además, existen 2 vigas metálicas para el carro y el polipasto que contienen marcas de óxido. Una vez pintadas habría que repintar el tonelaje. Bajo el suelo de tramex, existe tuberías que hay que sanear y pintar.

La Sala de Válvulas 2 de 12,70x9,50 y 7,50 m de altura tiene 16 respiraderos y un portón metálico a sanear y pintar. Presenta mecanismos y tuberías con bastante óxido que habría que tratar y pintar. Exterior según imagen corporativa. Hay dos escaleras y barandilla. Las paredes de la planta baja están alicatadas, las de la 2ª planta habría que pintarlas con una altura de 3,60 m. Además, existen 2 vigas metálicas para el carro y el polipasto que contienen marcas de óxido. Una vez pintadas habría que repintar el tonelaje.

**TRATAMIENTO: 4,7,11**

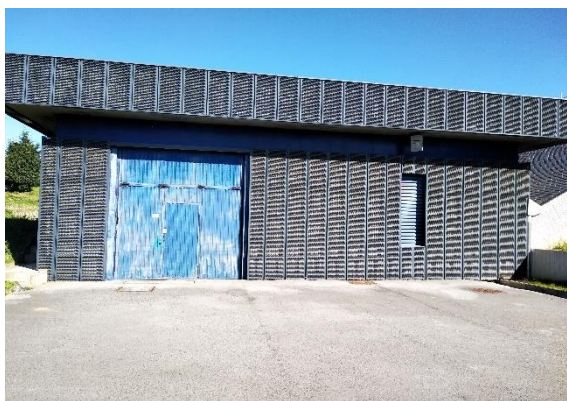
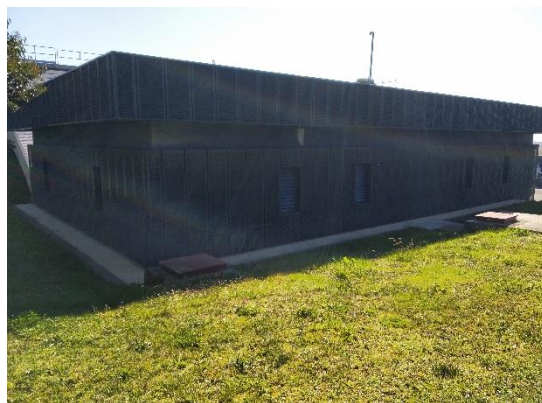
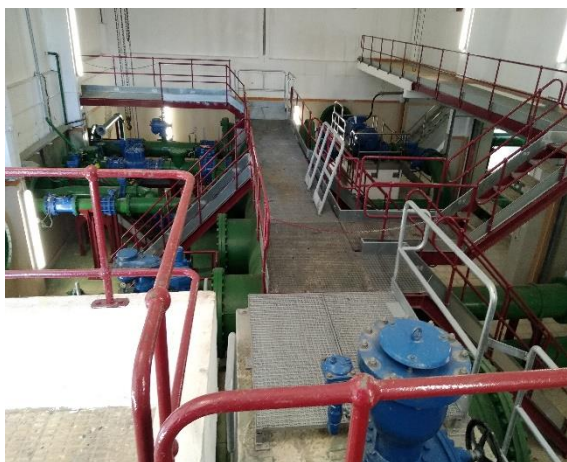
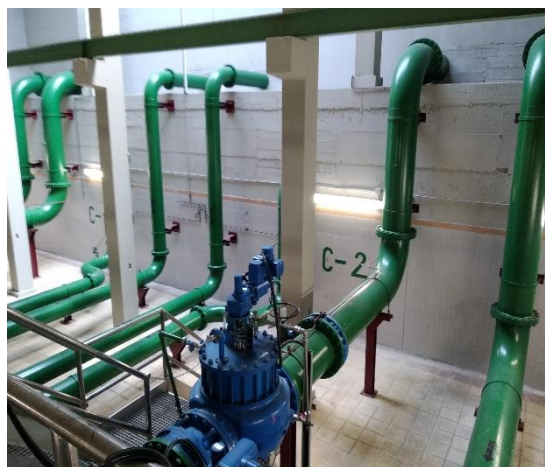
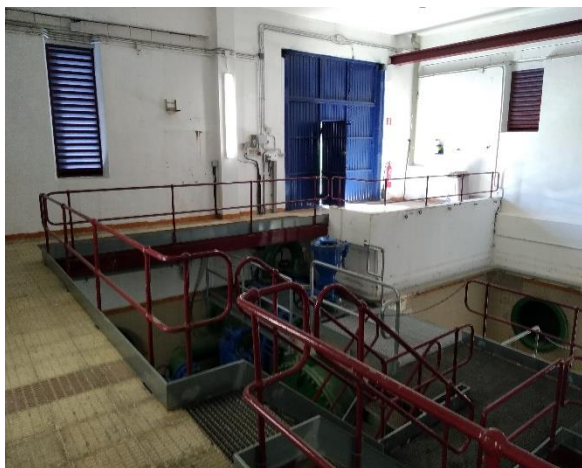
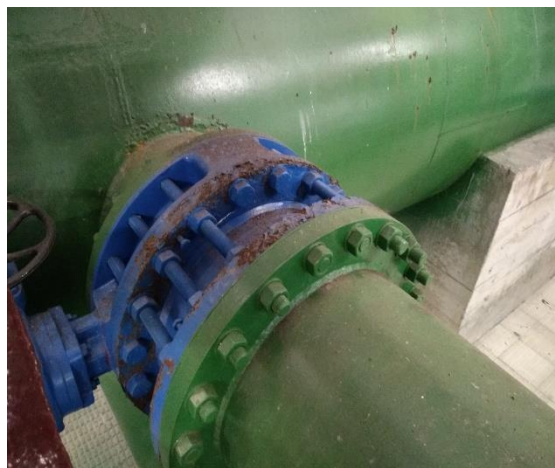
### **14.- DEPÓSITO Y SALA DE VÁLVULAS KURKUDI**

ESTADO GENERAL: Edificio en muy buen estado de conservación. Del exterior solamente habría que tratar y pintar los 7 respiraderos y el portón de entrada. El interior tiene unas medidas de 25x21 m con paredes y techos en muy buenas condiciones que no habría que pintar. Hay varios mecanismos y tuberías que presentan óxido y otros tramos de tuberías que se observa que tienen ampollas y se levanta por completo la pintura. Habría que retirar esa pintura, sanear y volver a pintar. Las barandillas, escaleras y soportes de tuberías, están en un color granate que habría que repintar, en negro. La barandilla de inox presenta en varias partes mal estado. La primera puerta de acceso a las instalaciones habría que sanear y pintar.

**TRATAMIENTO: 4,11**

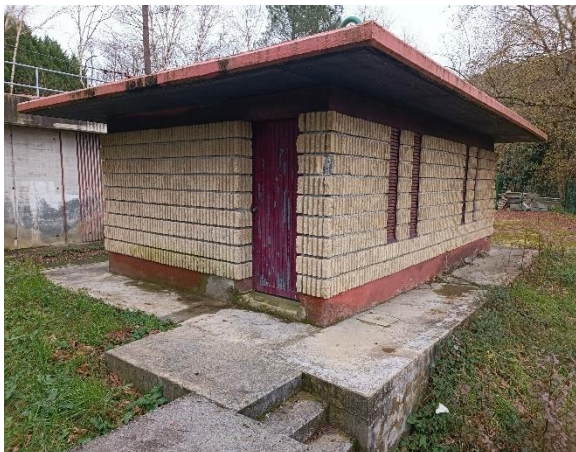
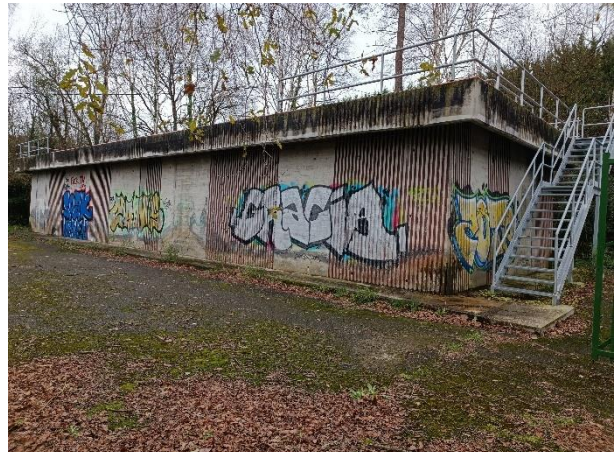
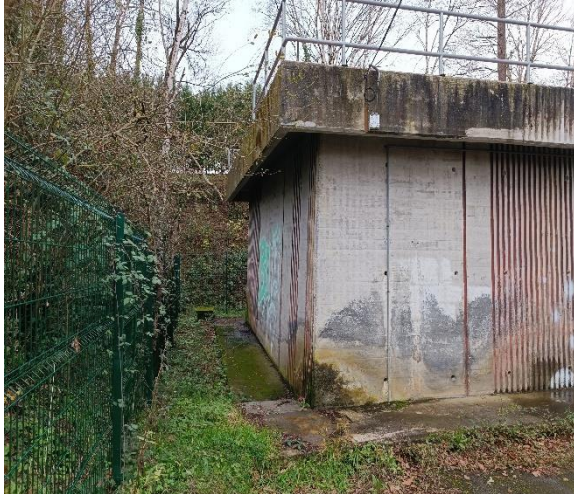
**16. SALA DE VÁLVULAS Y DEPÓSITO ISLABE**

**ESTADO GENERAL:** Sala de Válvulas con unas medidas de 4.75x7.70 m y 2.70 de altura. Se ha levantado la pintura de la puerta y de las rejillas de ventilación por lo que habría que pintarlas. Interior en buen estado. El Depósito con medidas de 8.75x25 m y altura de 4 m presenta graffitis en sus 4 caras que habría que pintar.

**TRATAMIENTO: 10,11,12, GRAFFITI**

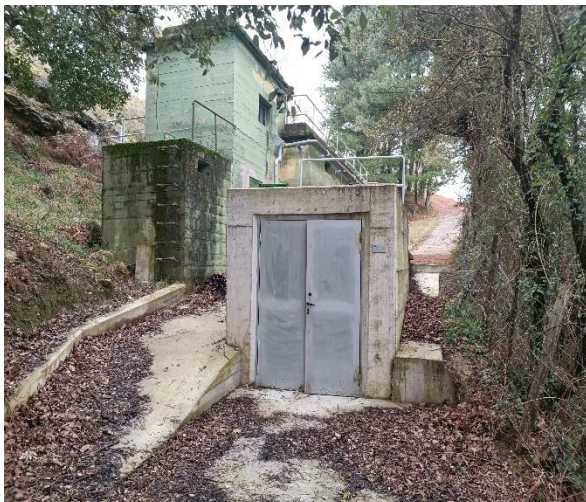
### **17.- SALA DE VÁLVULAS Y DEPÓSITOS TXABOLAONDO 1 Y 2**

**ESTADO GENERAL:** Sala de Válvulas con medidas de 3.30x2.30 m y 2.30 m de altura en buen estado sin pintar el exterior. El interior se encuentra también en buen estado. Los dos Depósitos están pintados en verde y presentan algún desconchón por lo que habría que sanear y repintar. Entre ambos hay una Sala de Válvulas en buen estado. Las medidas de los Depósitos son de unos 13x7 m y alturas de 3 y 5 m. Los mecanismos exteriores como 2 puertas, barandillas y tuberías están en buen estado sin pintar.

**TRATAMIENTO: 9.1,10,11,12**

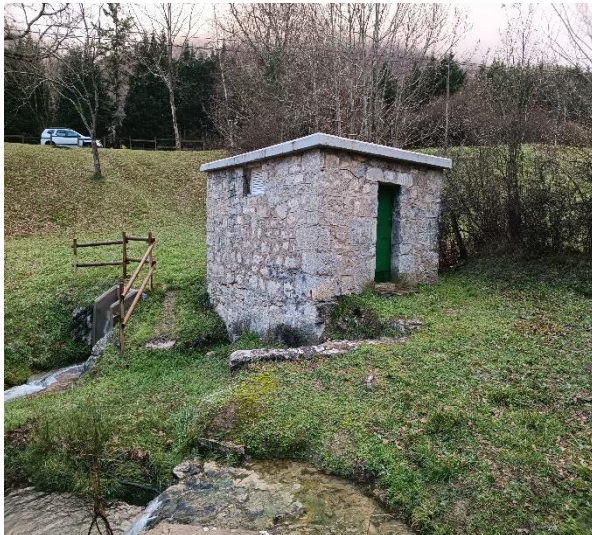
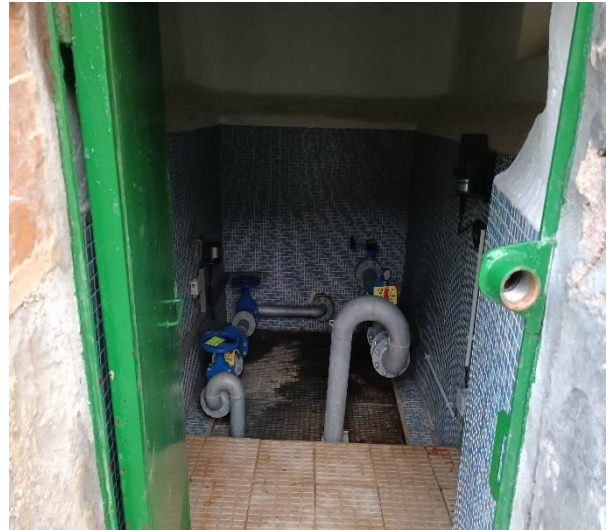
### **18.- CASETA REUNIÓN CAP. LA CHOZA LA CUEVA (PARAJE LA TETA)**

**ESTADO GENERAL:** Caseta de 3.40x4.30 m y altura de 3.30 m. Se encuentra en buen estado de conservación tanto el exterior como el interior. Pintado paredes interiores. Hay una pintada en la puerta por lo que habría que repintarla, interior y exteriormente, así como respiradero.

**TRATAMIENTO: 11**

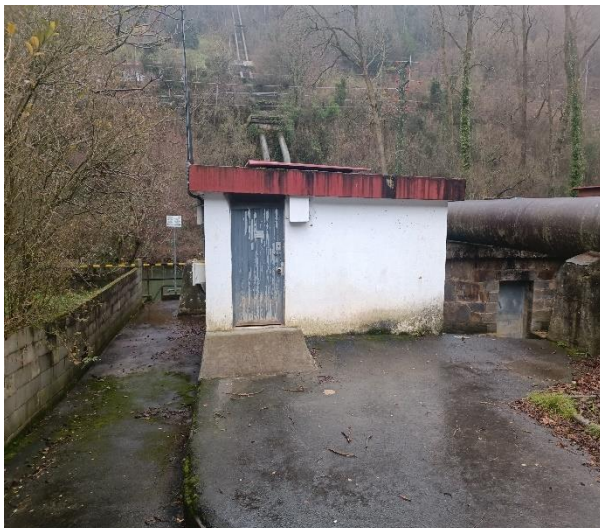
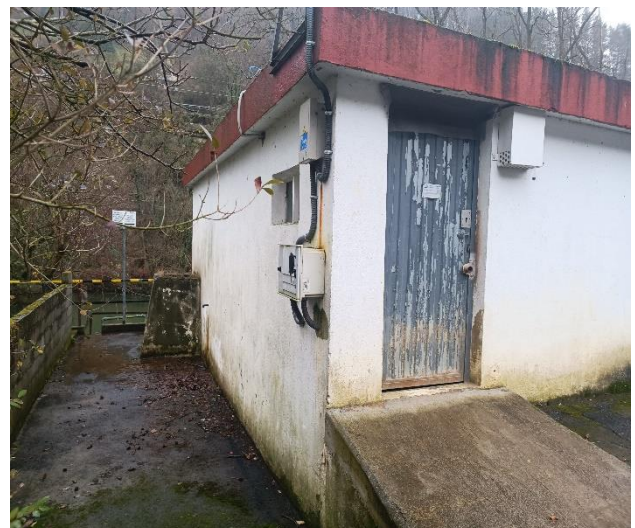
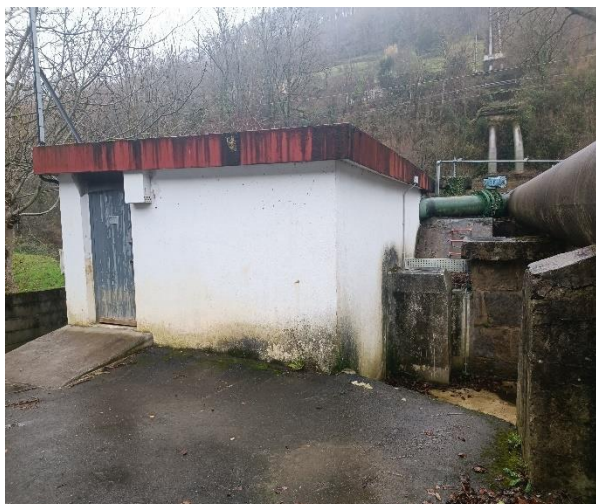
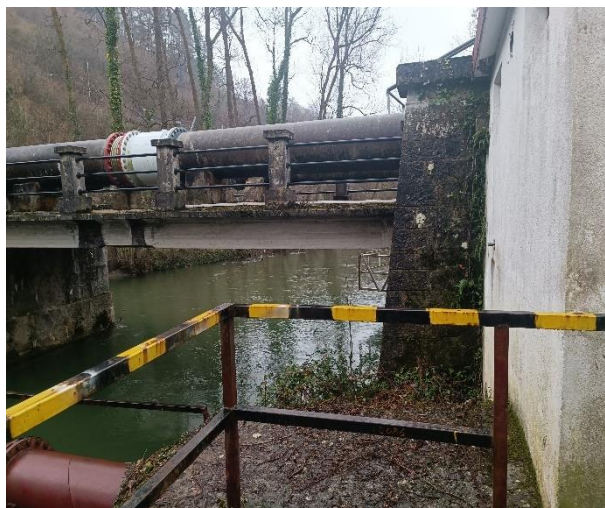
### **19.- BOMBEO BERRON 1 y 2**

**ESTADO GENERAL:** Las medidas del Bombeo son de 4.10x7.60 m y altura 3.20 m. El exterior está pintado en blanco y en buen estado. La puerta tiene la pintura levantada. Interior en buen estado. Pintar paredes del bombeo y la puerta con colores corporativos. Saneado y Pintado de barandillas.

**TRATAMIENTO: 7,11**

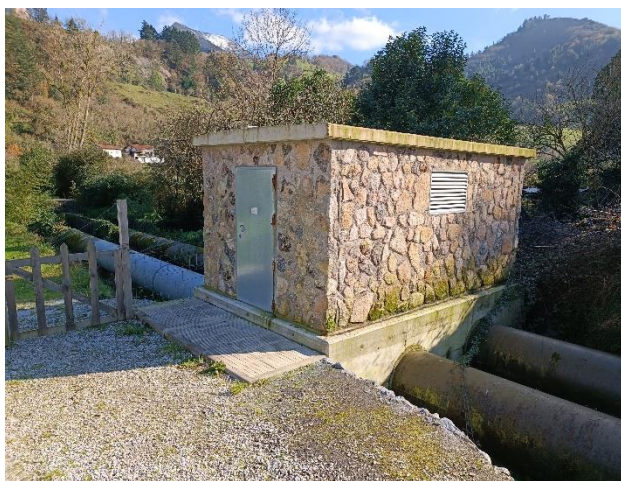
**20.- CASETA DERIVACIÓN SODUPE EN SIFÓN ARTXOLO (CASETA PREFABRICADA NUEVA)**

ESTADO GENERAL: Caseta con unas medidas de 3.10x4.70 m y altura de 2.30 m en buen estado. La puerta es metálica y está sin pintar. Idem respiradero y pintado de paredes interiores.

**TRATAMIENTO: 11**

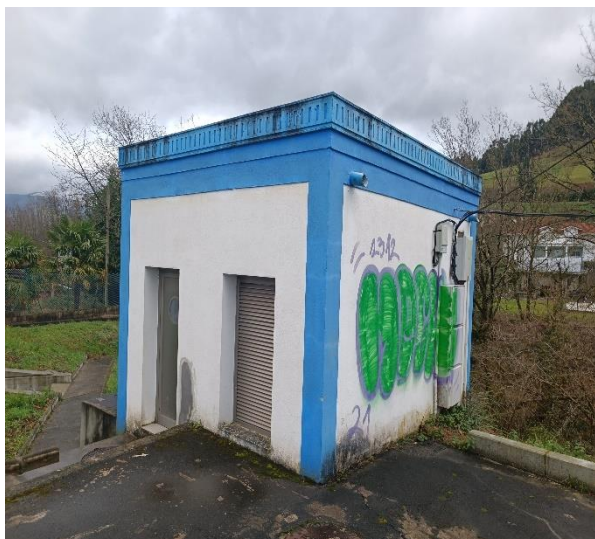
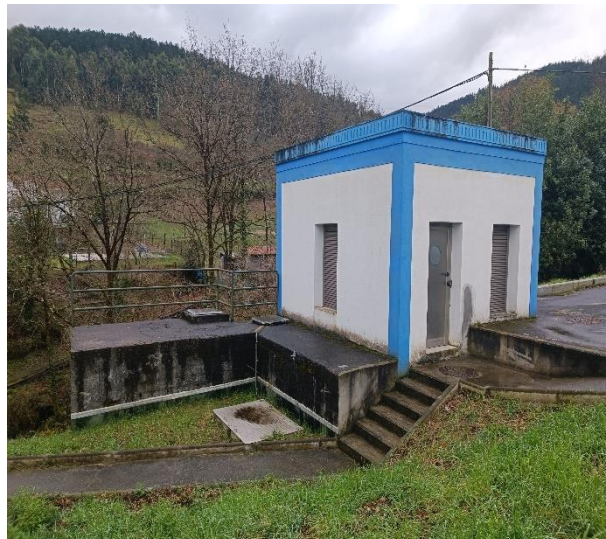
**21.- CASETA/ARQUTE Nº60 CANAL ORDUNTE (CAUDALÍMETRO SALIDA ETAP)**

ESTADO GENERAL: Caseta con unas medidas de 4.05x4.50 m y altura de 3.30 m en buen estado tanto interior como exteriormente. En una de sus caras hay dibujado un graffiti que coge parte de la fachada y del cuadro eléctrico. Habría que repintar exteriormente la caseta completa, incluida puerta y respiraderos

**TRATAMIENTO: 7, GRAFFITI**

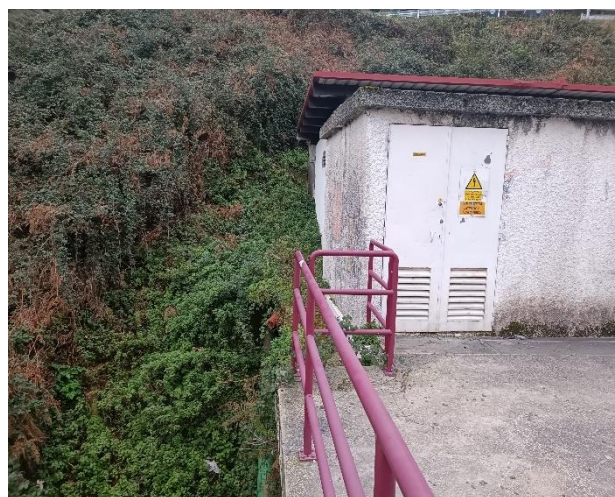
### **23. BOMBEO ELEJABARRI**

**ESTADO GENERAL:** Caseta en blanco (PLANTA SUPERIOR) con medidas de 4.50x9.00 m y 3.50 m de altura y buen estado. La puerta de acceso es metálica y pintada en marrón. Habría que pintar con el color corporativo exteriormente, incluida caseta eléctrica y cubiertas. Interiormente pintado de paredes del bombeo.

**TRATAMIENTO: 7,11**

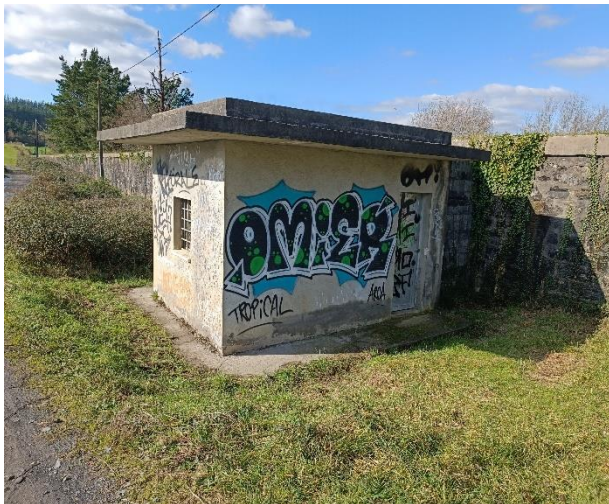
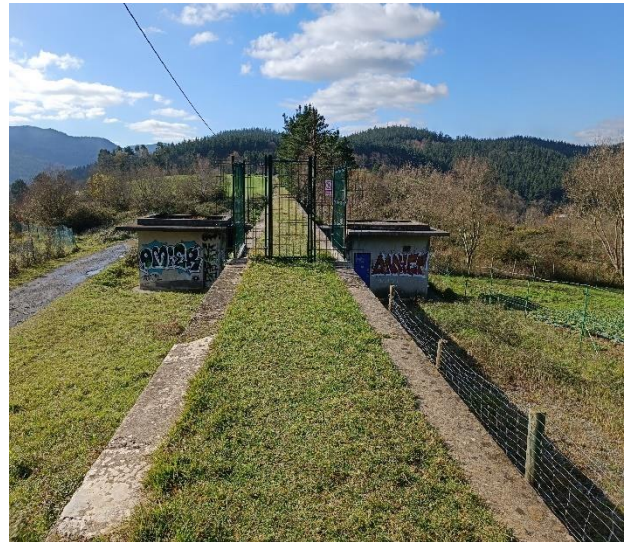
#### **25. CASETAS DERIVACIÓN MONDONA Y ZUBIETE**

**ESTADO GENERAL:** Las dos casetas tienen unas medidas de 3.20x4.40 m y 3.00 m de altura. Tienen sus cuatro caras pintadas con graffitis. Habría que pintar ambas con los colores corporativos.

**TRATAMIENTO: 7,11,GRAFFITIS**

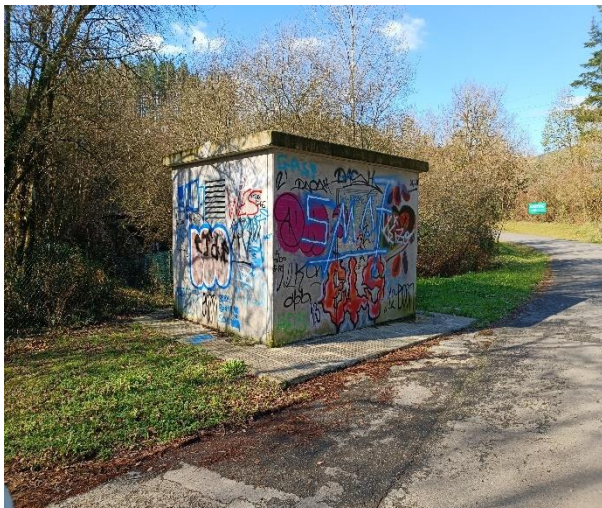
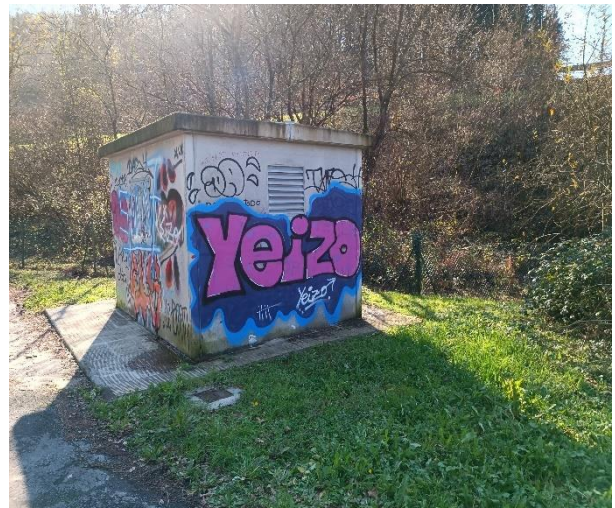
## **26. CASETA DERIVACIÓN ONDAZARROS**

**ESTADO GENERAL:** La caseta tiene unas medidas de 3.60x2.90 m y 2.60 m de altura. Tiene sus cuatro caras pintadas con graffitis. Tiene dos respiraderos metálicos. Habría que pintarla con los colores corporativos.

**TRATAMIENTO: 7,11,GRAFFITI**

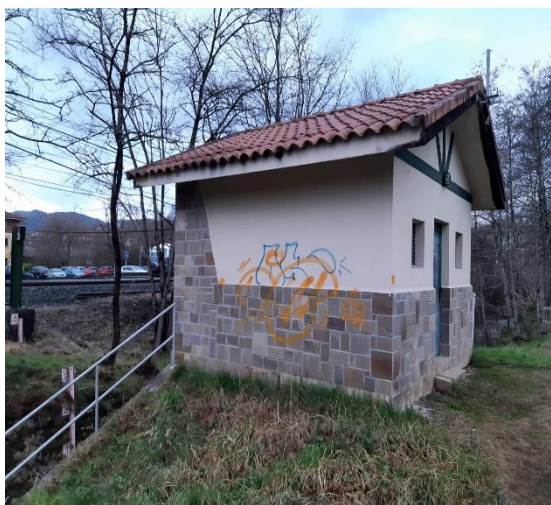
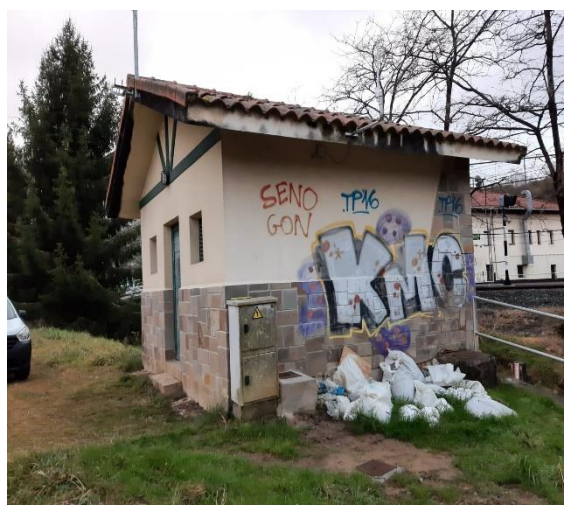
### **34.- BOMBEO RIO OKA A ETAP BURGOA**

**ESTADO GENERAL:** Caseta de 4.50 x 5.00 m y 4.50 metros de altura. Se encuentra en buen estado tanto interior como exteriormente. En cada lateral tiene pintado un graffiti. El interior está alicatado hasta los 2.25 m y los equipos están en buenas condiciones.

**TRATAMIENTO: 7,10. Eliminación de GRAFFITI mediante pintado de la fachada exterior. Y chorreado sobre piedra.**

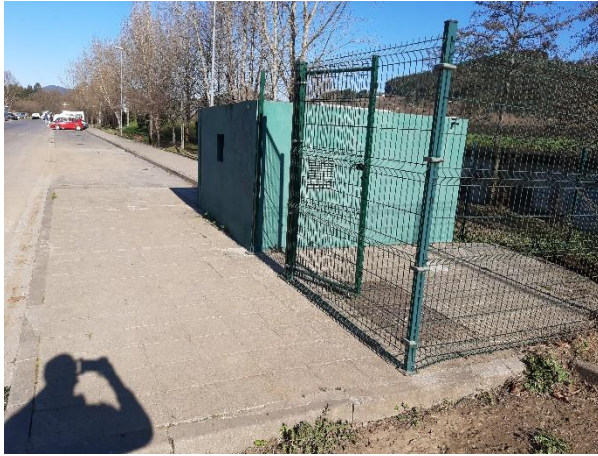
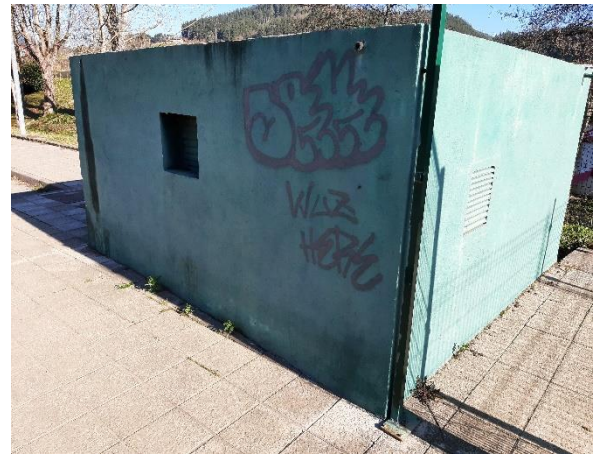
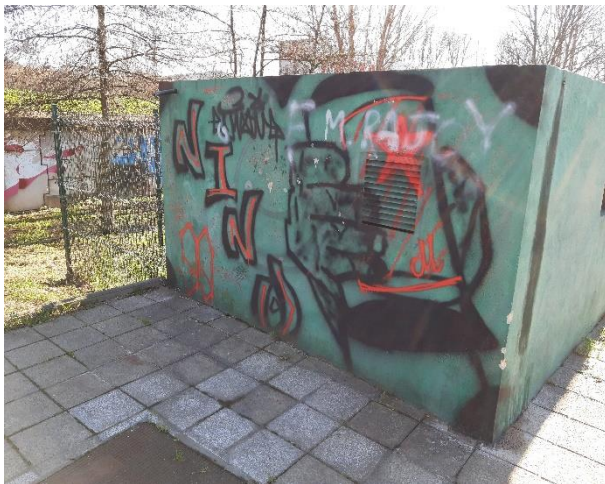
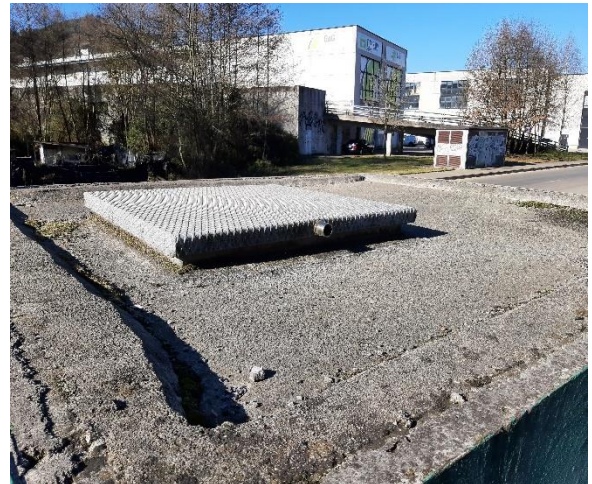
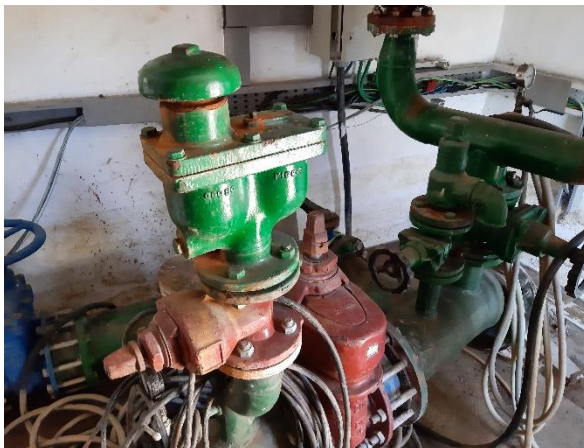
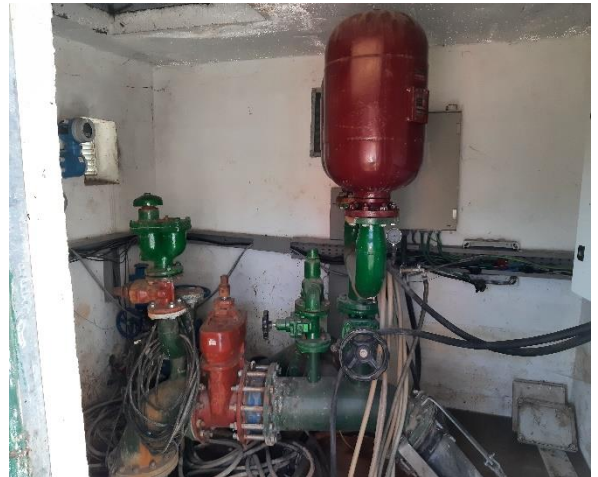
### **35.- BOMBEO SONDEO VEGA 3 A ETAP BURGOA**

**ESTADO GENERAL:** Caseta de 3.60 x 3.10 m y 2.40 metros de altura. Está pintada de verde y tiene varios graffitis en dos de sus caras exteriores. Interiormente valvulería y tuberías tienen marcas de óxido y se

aprecia bastante condensación en el interior que ha causado que las paredes interiores y el techo estén desconchados. Existe una arqueta en cubierta para la extracción de equipos.

**TRATAMIENTO:** 4,7,11. Pintado exterior mediante imagen corporativa CABB.
