## **OBRA DE TRATAMIENTO DE SUPERFICIES Y PINTURA DE DIVERSAS INFRAESTRUCTURAS DE LA RED PRIMARIA DE ABASTECIMIENTO DEL CABB Y DE LA EDAR GALINDO**

### **Documento 2      Pliego de Prescripciones Técnicas Particulares**

### **ANEJO I      REPORTAJE FOTOGRÁFICO**

#### **LOTE 1. RED DE ABASTECIMIENTO**

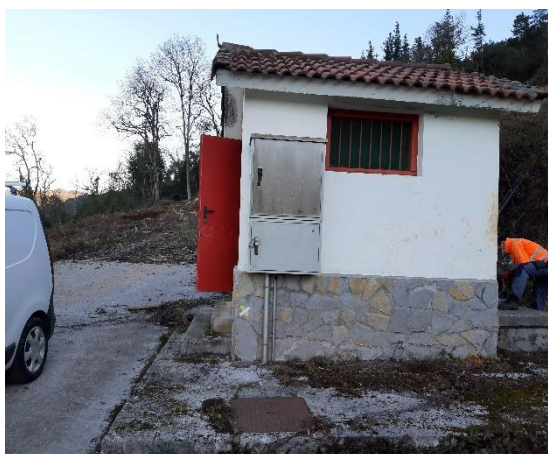
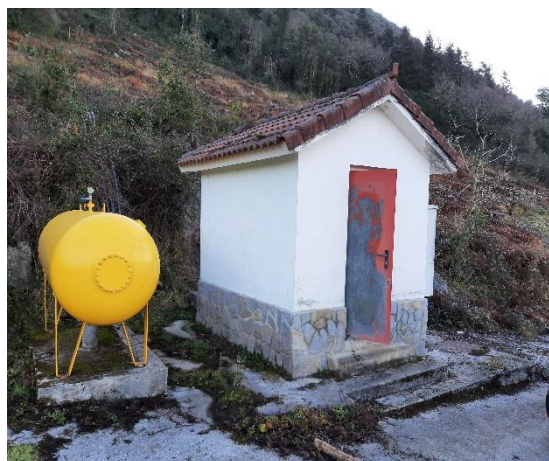
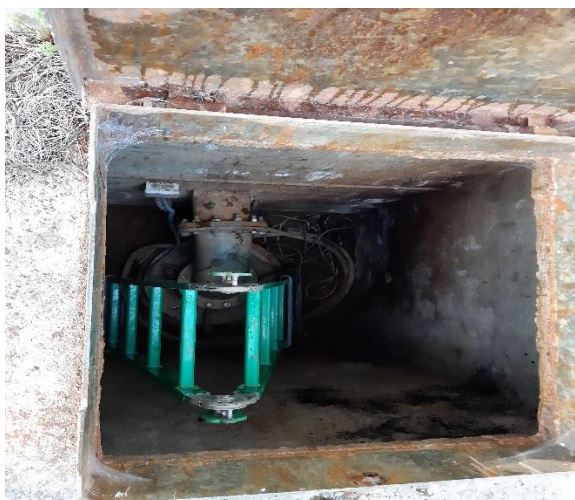
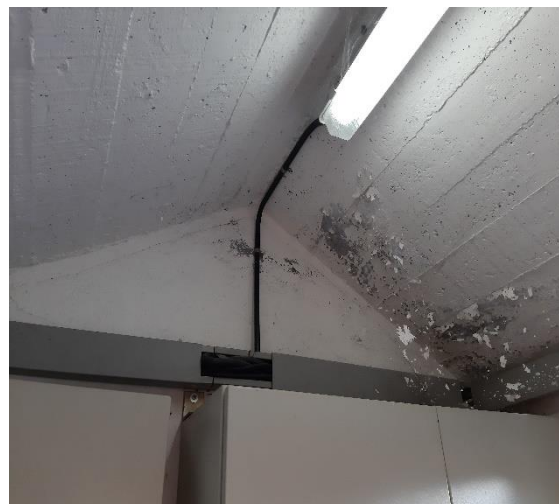
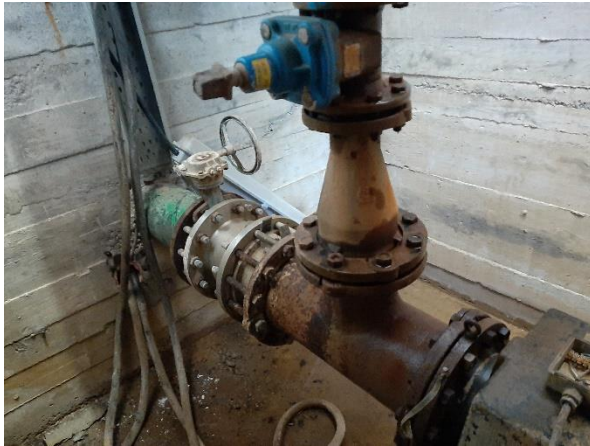
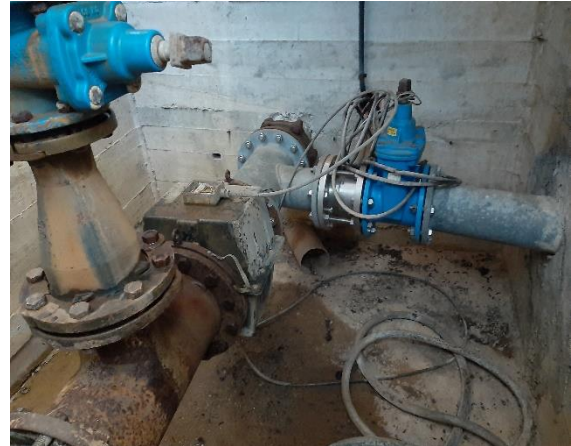
### **36.- BOMBEO SONDEO OLALDE-B A ETAP BURGOA**

**ESTADO GENERAL:** Caseta de 2.40 x 2.90 m y 3.30 metros de altura. El exterior se encuentra en buen estado de conservación. La pintura interior se está desconchando y la valvulería y tuberías se encuentran oxidadas. Éstas se encuentran en un foso inferior al que se accede mediante pates y tiene unas medidas de 2.50 x 2.05 m y 2.00 metros de altura. La bomba se encuentra en una arqueta anexa a la parte trasera de la caseta y contiene marcas de óxido. La puerta de acceso ha perdido la pintura.

**TRATAMIENTO:** 4,7,8,11. Pintado exterior e interior fachada, puertas y ventana. Tratamiento valvulería y tuberías arqueta anexa según fotografías.

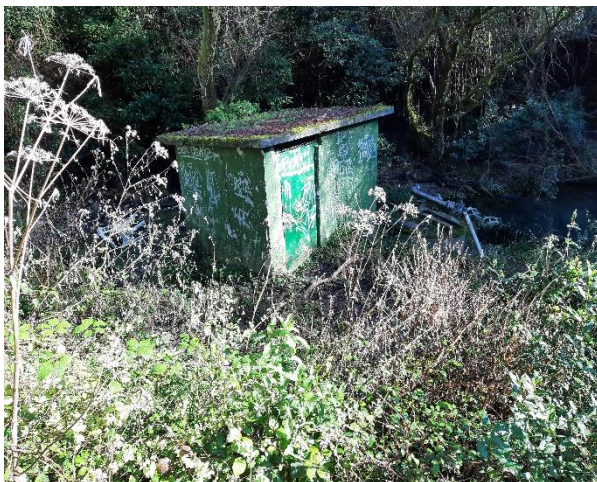
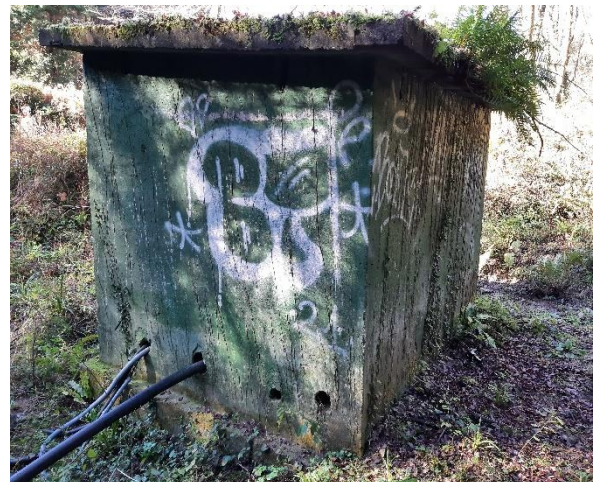
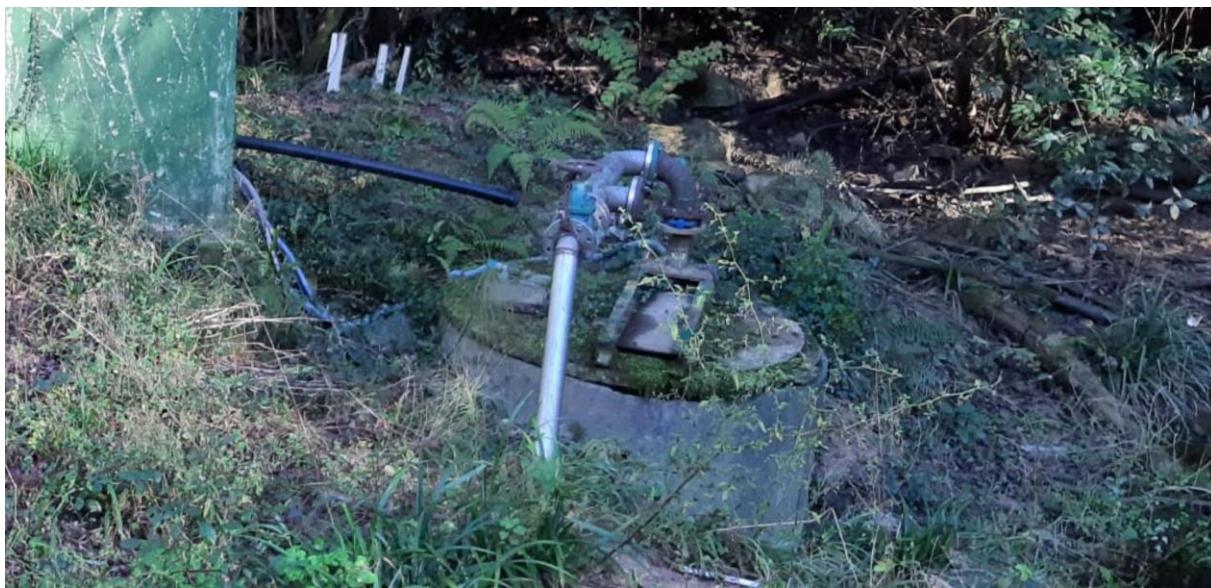
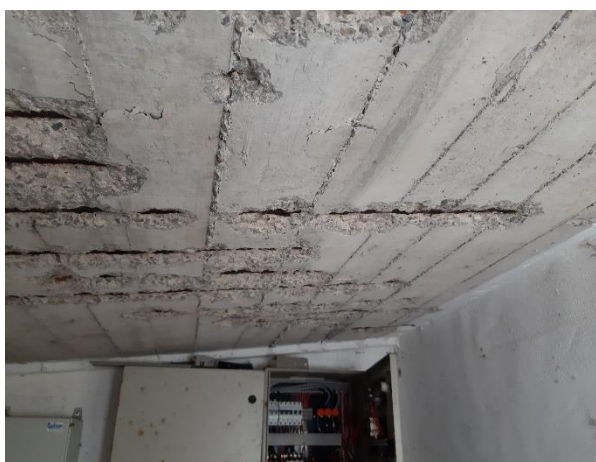
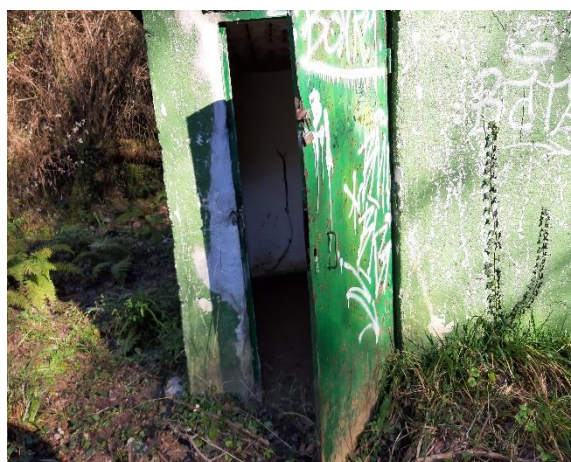
### **37.- BOMBEO SONDEO ARKETAS A DEPÓSITO ARKETAS**

**ESTADO GENERAL:** Caseta de 2.30 x 2.80 m y 2.50 metros de altura pintada de verde que se encuentra en todas sus caras con pequeñas pintadas. Tanto el exterior como el interior están en bastante mal estado. La cerradura de la puerta de acceso está rota y se le ha colocado un candado. La armadura del techo interior está toda vista. Requiere saneado y reparación. Hay valvulería exterior que tiene marcas de óxido. Bastante maleza, es necesario desbrozar.

**TRATAMIENTO: 4,7,8,11**

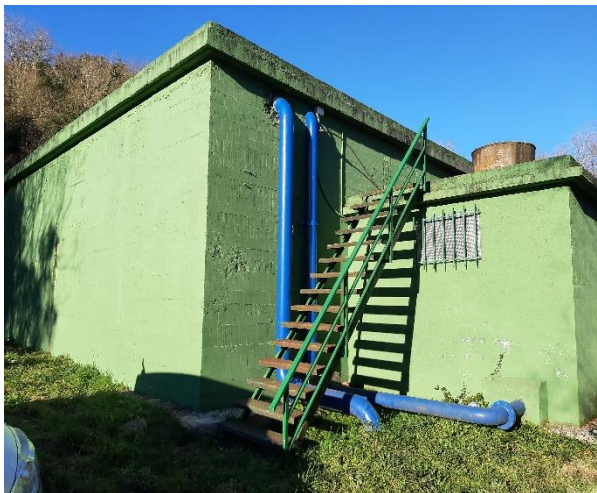
### **38. SALAS DE VÁLVULAS Y DEPÓSITO ZENDOKIZ**

**ESTADO GENERAL:** El exterior de ambas instalaciones está pintado de verde. Las medidas de la Sala de Válvulas son de 3.80 x 9.20 m y 3.00 metros de altura. Las del Depósito son de 11.50 x 15.00 m y 5.00 metros de altura. Ambas tienen acceso a las cubiertas mediante escaleras pintadas de verde. Las cubiertas acumulan bastante suciedad. Existen unos 20 metros de tubería exterior una parte de ella con óxido y pintura levantada. Las tuberías y valvulería interior con leves puntos de oxidación. Las paredes y techos interiores tienen la pintura desconchada. La puerta de acceso está pintada de verde. Existen dos arquetas de acceso al depósito en la cubierta.

TRATAMIENTO: 4,7,8,9,11,12. Pintado de tuberías, valvulería, estructuras metálicas, puertas y ventanas.

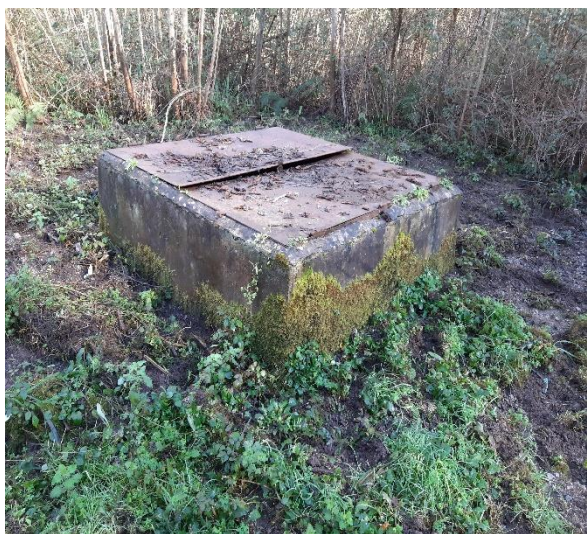
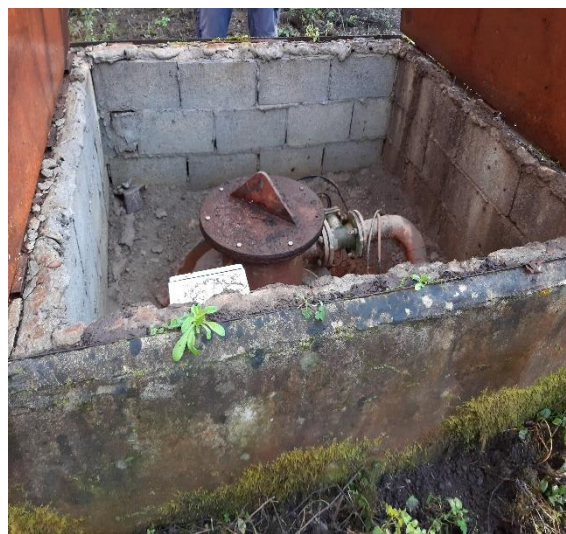
### **39.- BOMBEO SONDEO UHARKA A DEPÓSITO AGUA BRUTA BOMBEO ARRATZU**

**ESTADO GENERAL:** Sondeo situado dentro de una arqueta de hormigón cerrada con dos aperturas de chapa. Tiene marcas de óxido y se le ha ido la pintura. La apertura se va a sustituir

**TRATAMIENTO:** 4. Elementos metálicos según fotografía adjunta. Chorreado exterior arqueta.

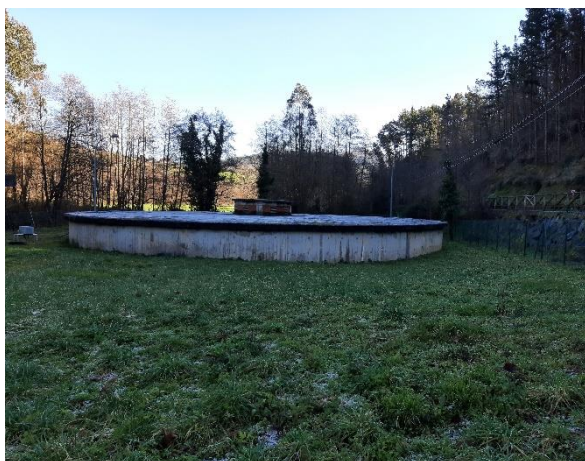
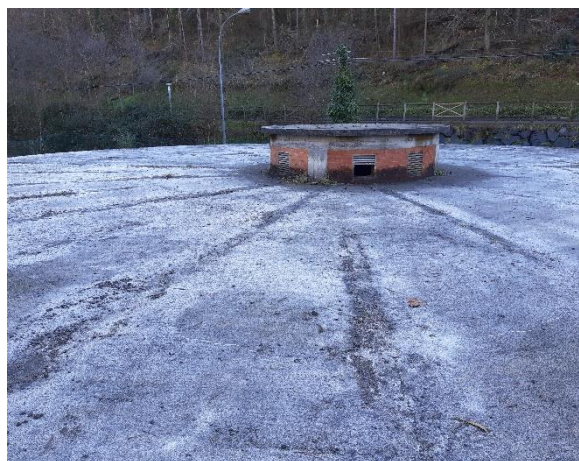
#### **40.- DEPÓSITO AGUA BRUTA ARRATZU**

ESTADO GENERAL: Depósito circular de 27 m de diámetro y sobresale del suelo 1.80 metros. Sobre él hay una caseta circular de 4.80 m de diámetro y 1.15 metros de altura a la que le falta alguna parte de los respiraderos. Entre el Depósito y la caseta de bombeo existen varias arquetas-fosos que contienen las válvulas y algunas de ellas se encuentran con óxido. La caseta de bombeo de 5.60 x 15.20 m y 3.60 metros de altura se encuentra exteriormente en buen estado, exceptuando las contraventanas de madera que la gran mayoría están rotas o caídas. El interior se encuentra en mal estado, paredes y techos desconchados, escaleras y barandillas interiores con óxido, las puertas y ventanas son de madera pintadas de verde. La valvulería y tubería se encuentra casi toda ella con óxido y alguno de los equipos pierde agua. Existente varios cuartos donde los azulejos y baldosas del suelo están rotas o faltan. Estos cuartos están llenos de piezas de valvulería apiladas. También hay mobiliario en mal estado. Hay una viga y polipasto que no se alcanza a ver el peso que aguanta.

TRATAMIENTO: 7,11. Chorreado para limpieza y pintado. Imagen corporativa lateral y logo CABB en cubierta

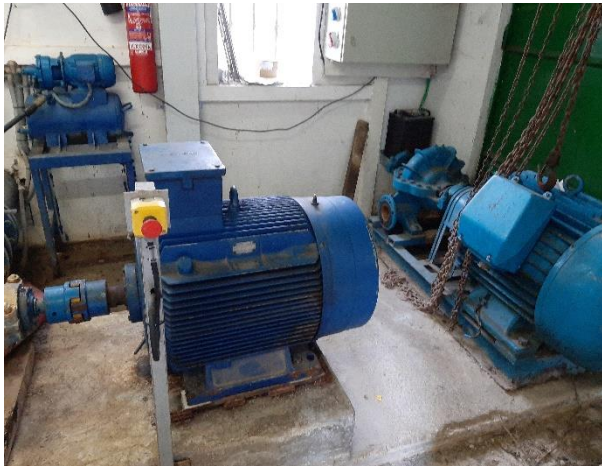
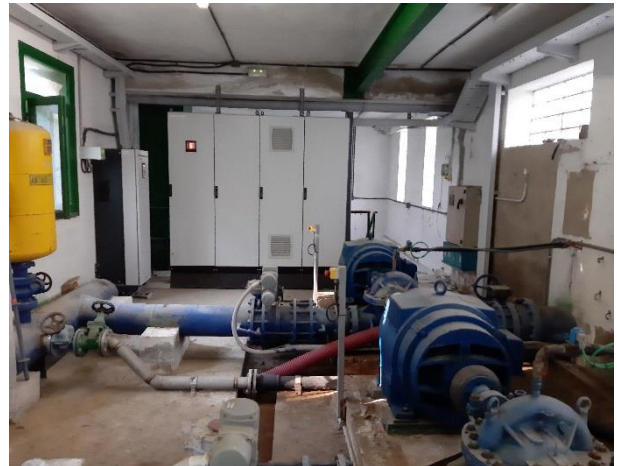
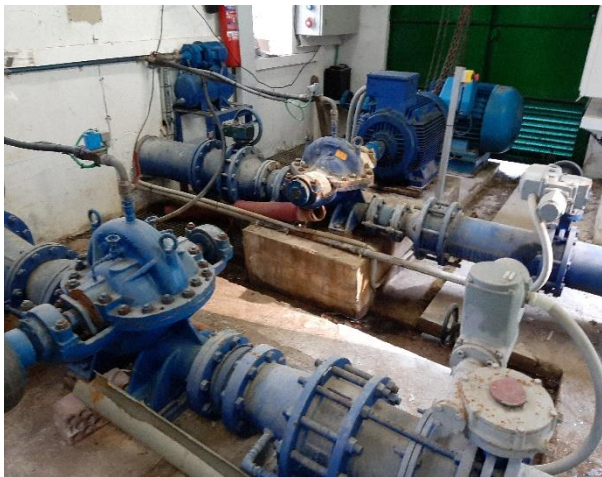
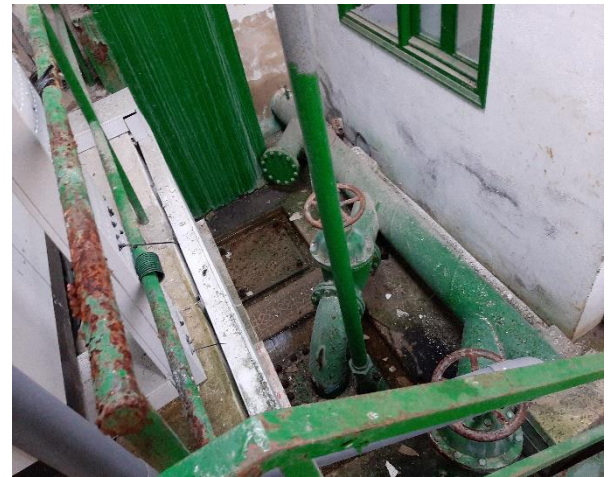
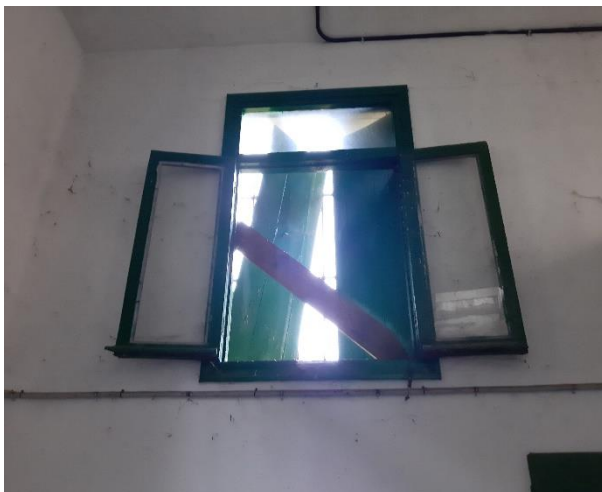
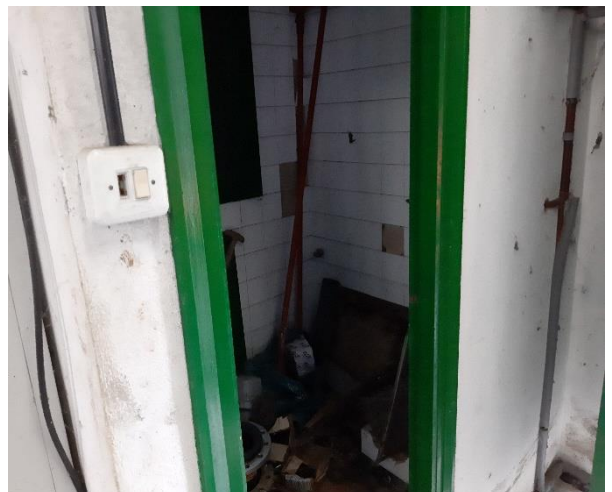
TRATAMIENTO: 4,7,8,9,11. Repintado superficies. Chorreado depósito de aspiración en hormigón situado en la parte trasera y pintado.

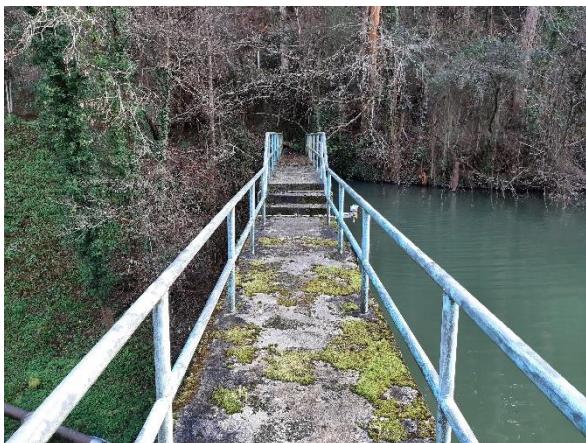
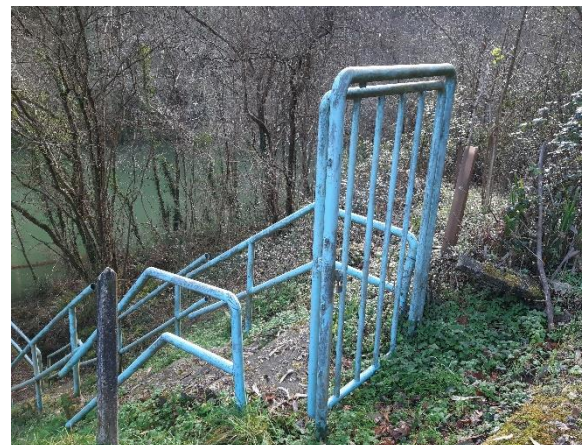
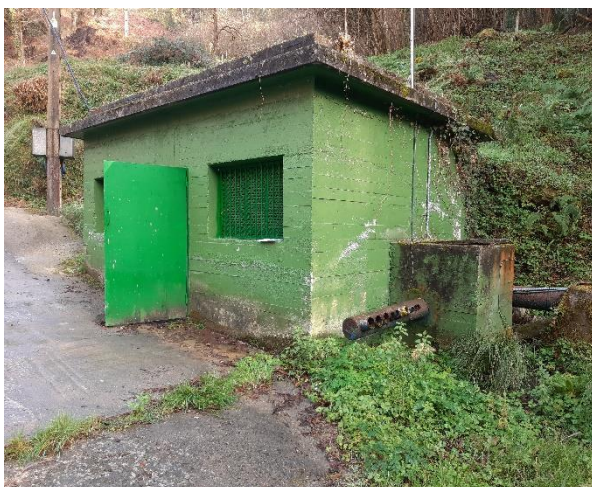
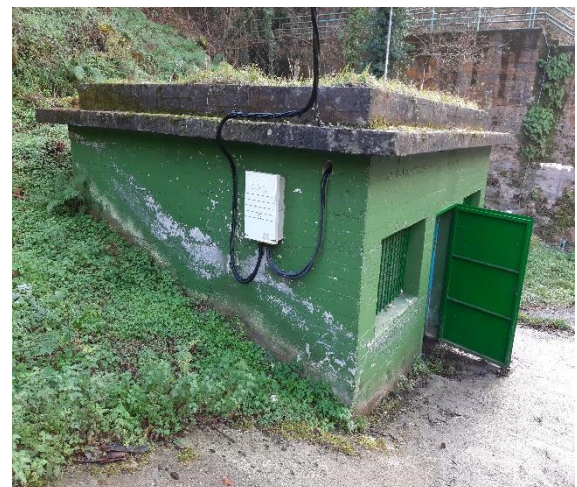
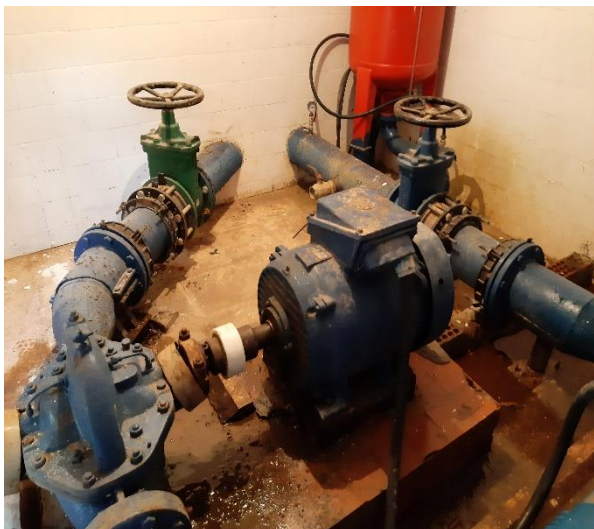
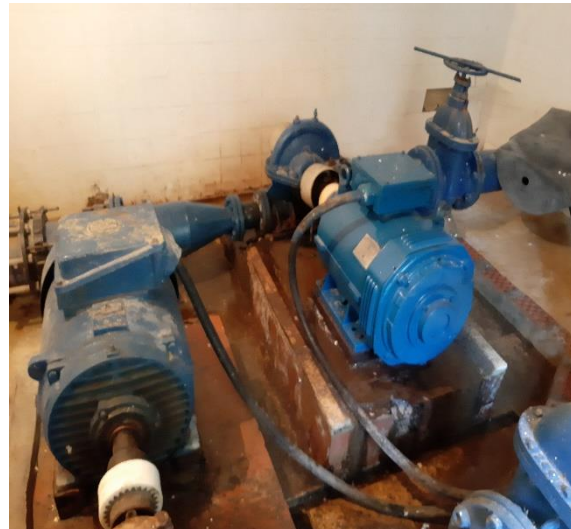
**43.- PRESA DE SAN ANDRÉS Y BOMBEO PRESA DE SAN ANDRÉS A ETAP BERMEO**

**ESTADO GENERAL:** La presa tiene barandilla de protección a ambos lados. Son 140 metros lineales de barandilla que hay que sanear y pintar. La caseta de bombeo está pintada de verde, el exterior e interior no están en muy buenas condiciones. Hay acceso a la cubierta de la caseta por el talud que se encuentra completa de vegetación. El interior de la caseta está alicatado hasta 1.75 m con varios azulejos caídos. El resto de pared y techo tiene la pintura desconchada y hay alguna grieta. La valvulería y tuberías interiores están oxidadas. Existe una viga y polipasto que está oxidado y no marca el peso de soporte. La puerta metálica de acceso tiene algún golpe. Del Bombeo salen unos 12 metros de tubería de 200 de diámetro que está oxidada.

**TRATAMIENTO: 4,7,9,11. Alcance según descripción anterior. Imagen corporativa CABB en el bombeo.**

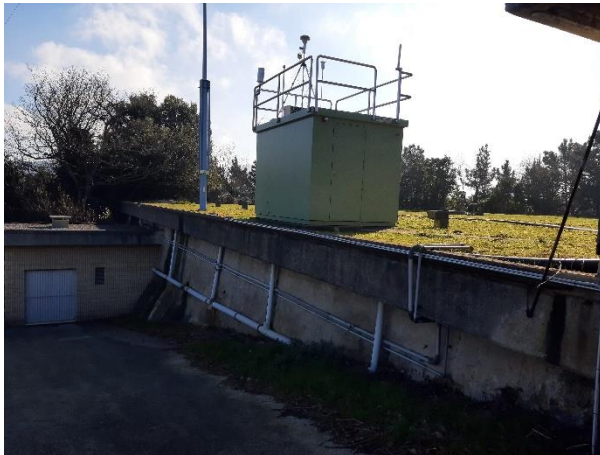
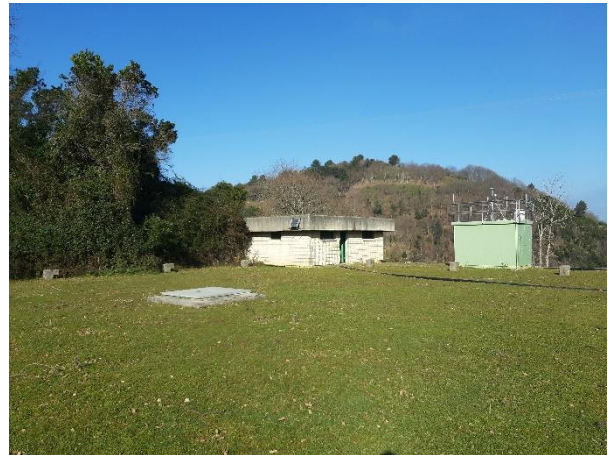
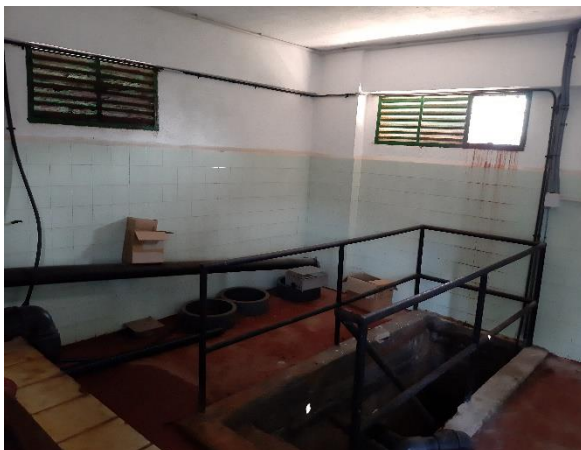
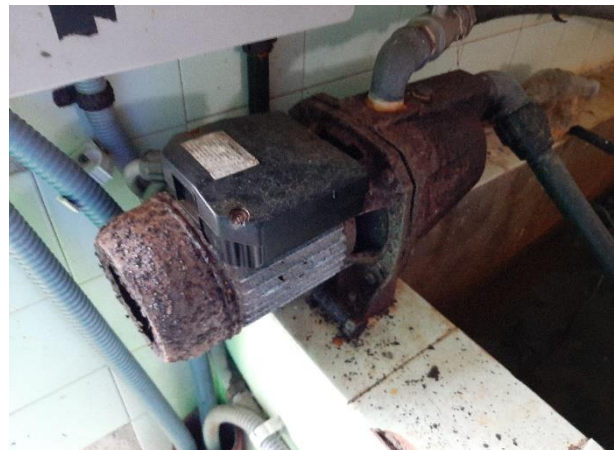
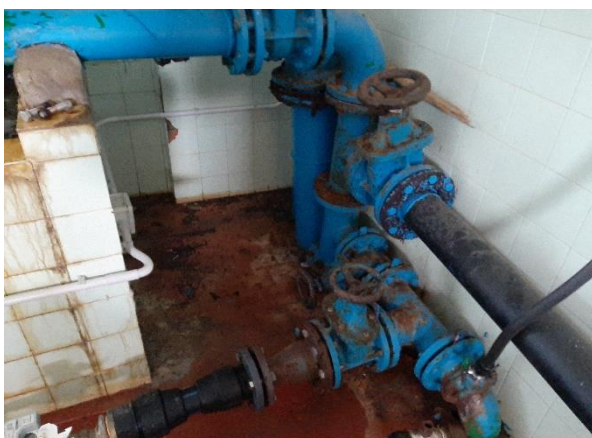
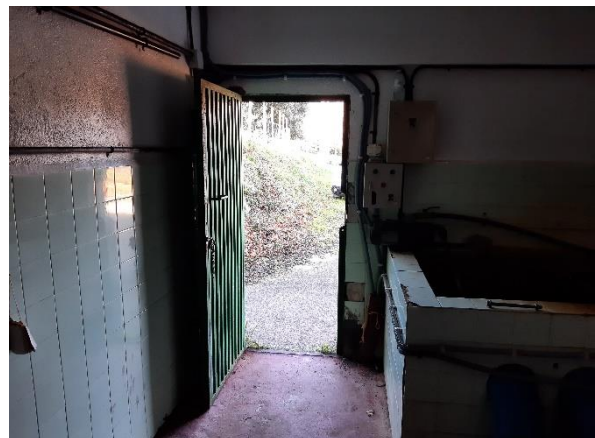
#### **44.- SALA DE REPARTO DEPOSITO KANTERA**

**ESTADO GENERAL:** El interior de la sala de arqueta de reparto, la valvulería y tuberías están bastante oxidadas. Desde esta sala se accede al depósito y la barandilla de acceso está oxidada.

La segunda sala es la Sala de Válvulas y de bombeo. También es de bloque y el alero tiene vista la armadura en algunas zonas. Tiene unas medidas de 4.00 x 8.50 m y una altura interior de 6.50 metros. Paredes, suelos y techos de la zona interior están en buen estado, alicatado hasta 2.50 m. La valvulería y tubería que no es galvanizada está oxidada. Tiene un polipasto.

Requiere pintado de todos los elementos metálicos (tuberías, barandillas, respiradero, puertas,...), así como de paredes interiores.

**TRATAMIENTO: 4,8,7,9,11**

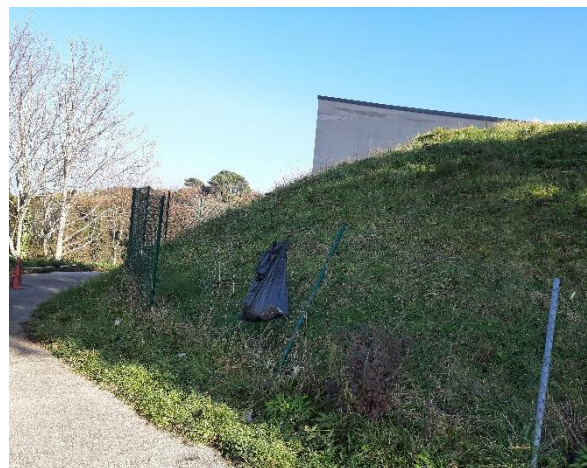
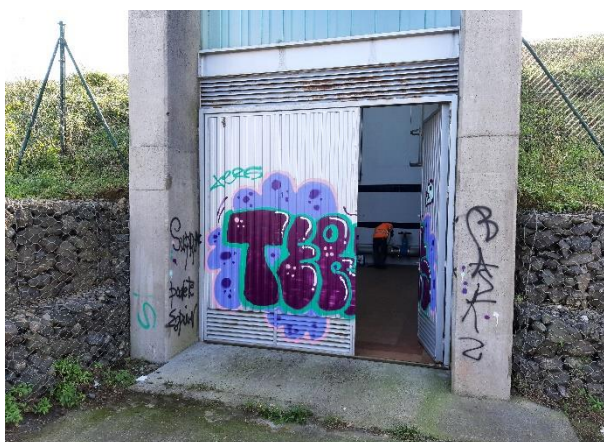
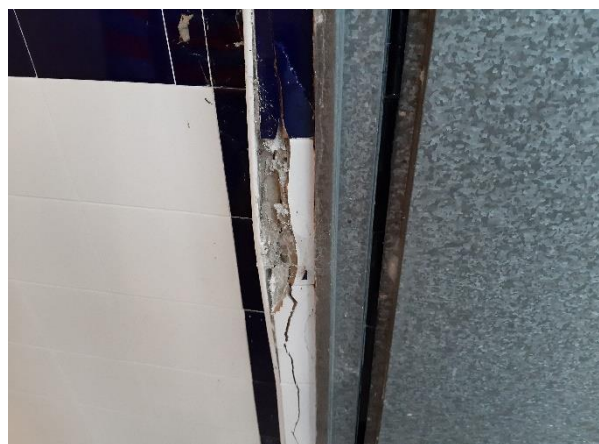
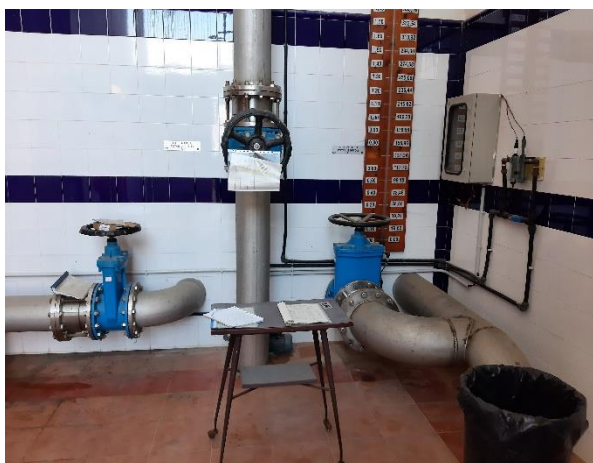
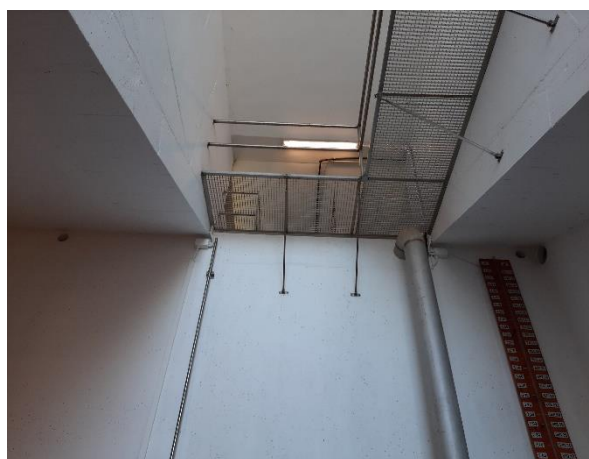
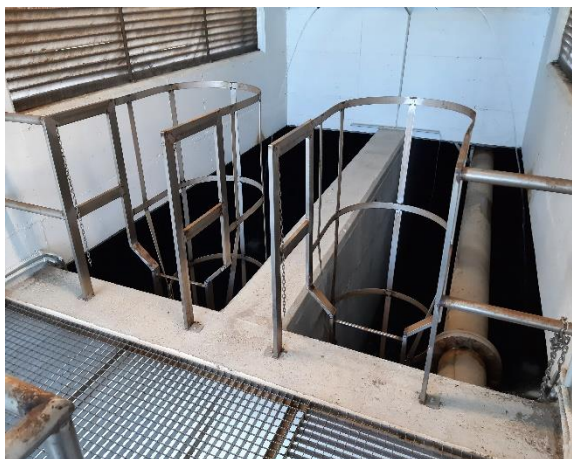
#### **46.- SALA DE VÁLVULAS DEPÓSITO BETROKOLO**

**ESTADO GENERAL:** Sala de Válvulas de 22.00 x 10.00 m y 4.50 metros de altura. El Exterior está en buenas condiciones. La puerta de acceso tiene un Graffiti. El interior se encuentra en buen estado exceptuando la zona donde hay acceso a un cuarto que el peso de la puerta ha generado que los azulejos se rompan y se salgan. Ese cuarto tiene una salida de extracción que sería necesario colocar una rejilla para que no entre suciedad o animales por ella. El suelo es de baldosa y las paredes están alicatadas hasta 2.50 m Para acceder al depósito existen unas escaleras dentro de la sala y luego una pasarela. El vallado exterior está caído en algunas zonas.

**TRATAMIENTO: ELIMINACIÓN DE GRAFFITI por chorreo. PINTADO DE PUERTA.**

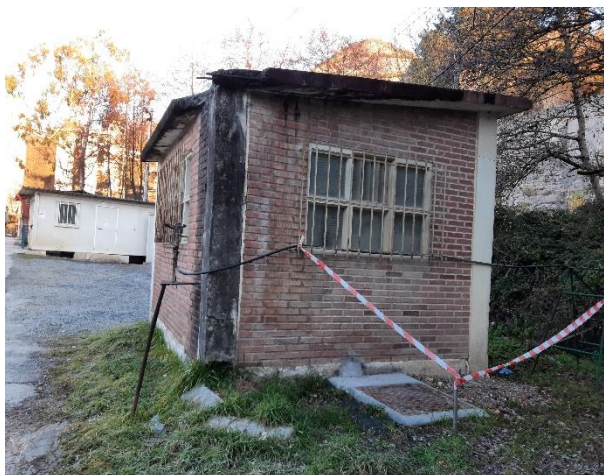
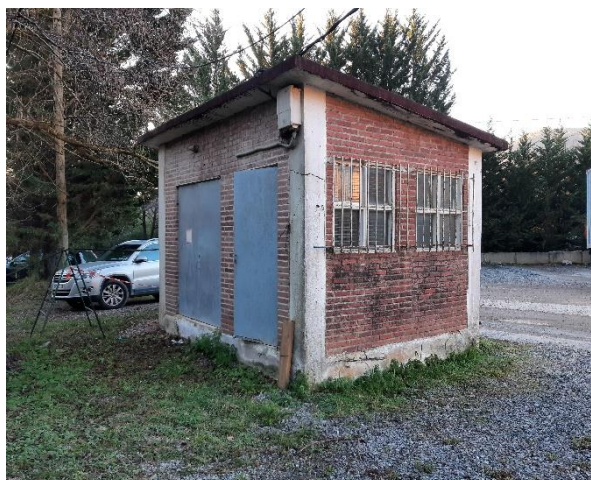
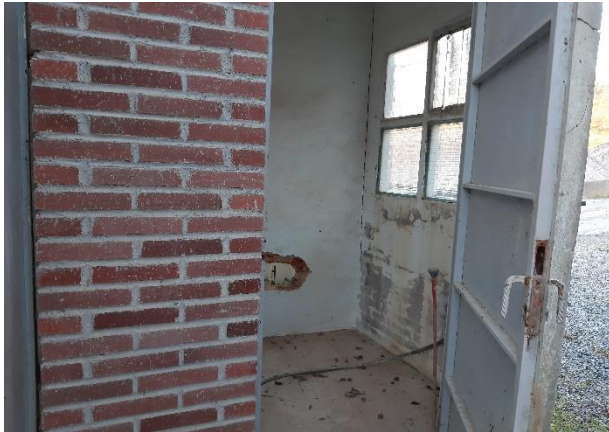
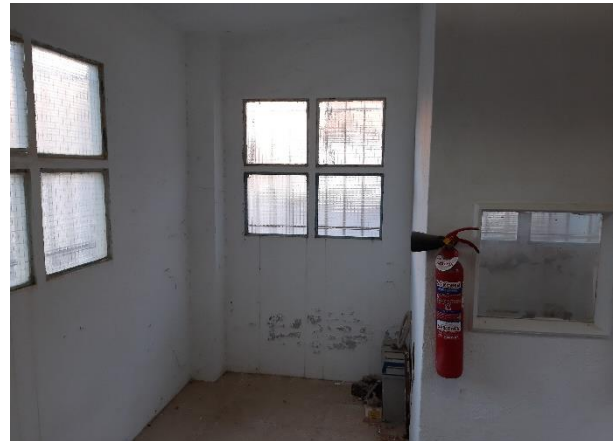
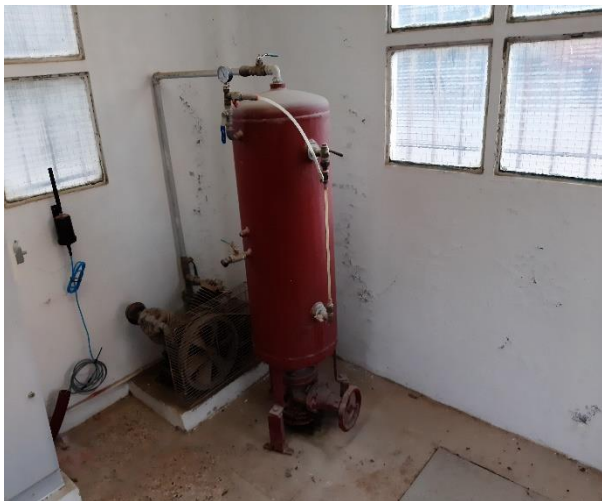
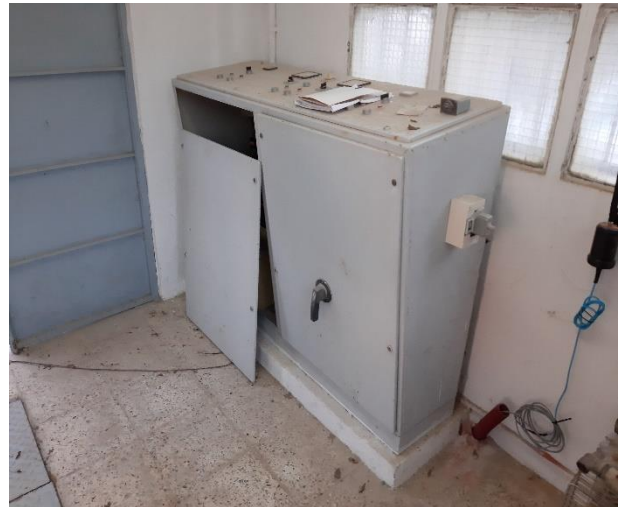
#### **47.- DEPÓSITO AGUA BRUTA KALERO Y BOMBEO KALERO A ETAP FORUA-MURUETA**

**ESTADO GENERAL:** Caseta de 3.30 x 4.40 m y 3.00 metros de altura. El exterior se encuentra en muy mal estado. Las verjas que protegen las entradas de luz por el pavés están oxidadas, el alero de la caseta está roto y se aprecian grietas por la fachada. El interior está dividido en dos habitáculos, ambos tienen las paredes desconchadas y hay un hueco abierto en la pared interior. El suelo es de baldosa. Dentro hay varias chapas metálicas en el suelo donde se encuentran las válvulas y una arqueta exterior. Una de las dos puertas de acceso está rota por la parte de abajo.

**TRATAMIENTO: 4,7,9,11. Elementos metálicos y Pintado exterior azul corporativo.**

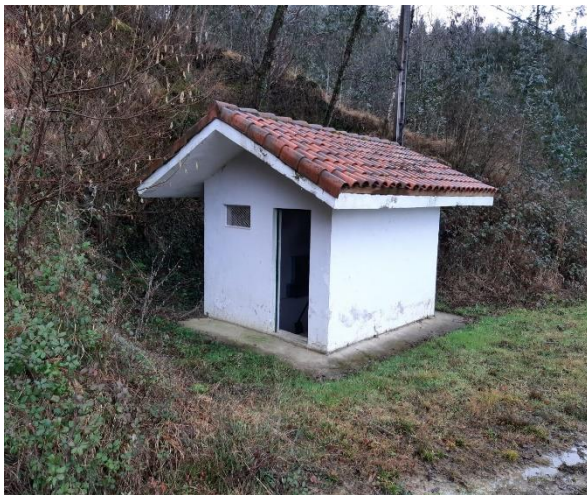
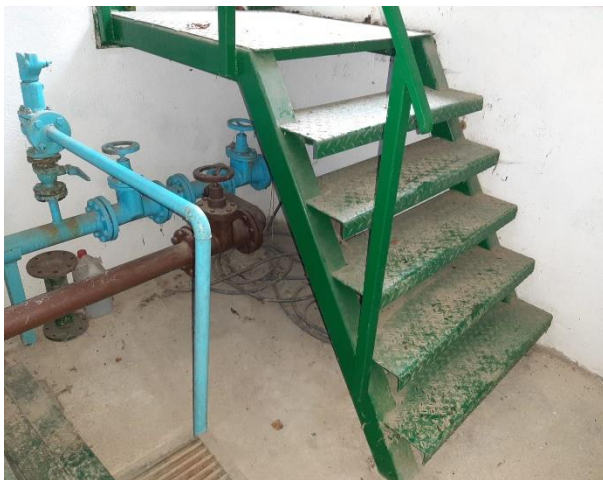
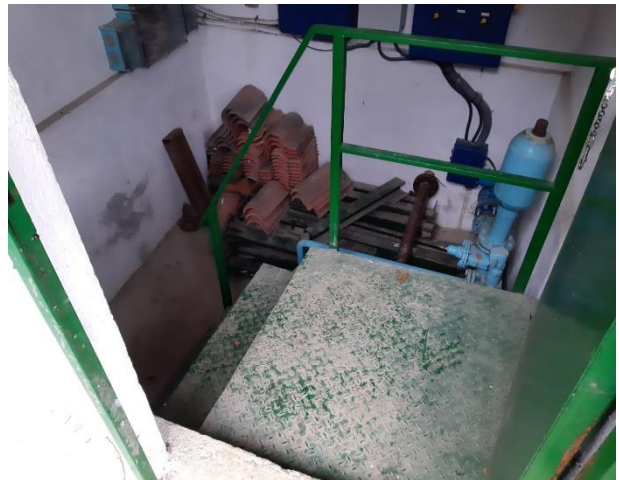
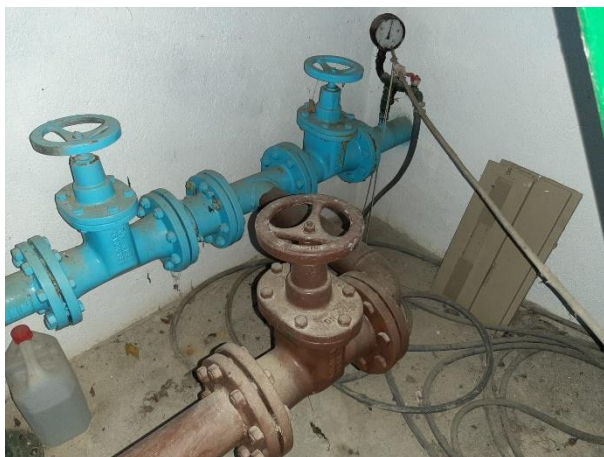
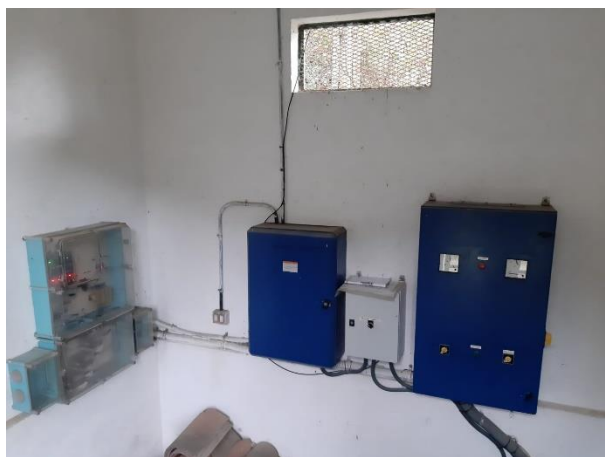
**48.- BOMBEO SONDEO MAGUNA A ETAP MENDATA**

**ESTADO GENERAL:** Caseta de 3.60 x 3.40 m, altura interior de 4.40 m y exterior de 3.40 metros. Las paredes exteriores e interiores están desconchadas. En uno de los laterales de la caseta empiezan a adherirse enredaderas. La puerta de acceso, la valvulería y tuberías tienen marcas de óxido. Existen unas escaleras para bajar a la planta de abajo donde se apilan bastantes tejas y patas metálicas. Fuera de la caseta hay una arqueta cuya tapa es de hormigón que hay que levantar con camión grúa.

**TRATAMIENTO:** 4,7,9,11. Pintado elementos metálicos. Repintado fachada exterior e interior.

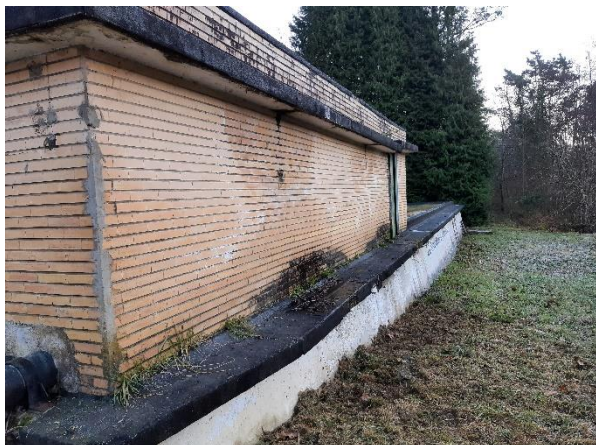
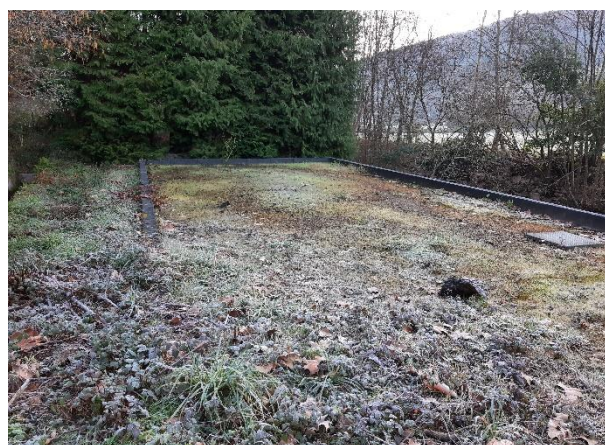
**49. SALA DE VÁLVULAS Y DEPÓSITO AGUA BRUTA BOMBEO OLARRETA Y BOMBEO OLARRETA A ETAP BUSTURIA**

**ESTADO GENERAL:** Depósito de 30 x 8 m y altura máxima 1.80 metros. Tiene varios respiraderos metálicos y alguno está caído. Tiene cubierta transitable que se ha ido llenando de hojas y hierbas. La fachada está desconchada y partes del alero están rotas. La sala de Válvulas y de Bombeo es de 7.50 x 10.20m y 2.65 metros de altura. El exterior es de ladrillo caravista, tiene algunas zonas rotas y casi todo el exterior está sucio. En un lateral tiene anexa una caseta y la acometida eléctrica. La cubierta también es transitable y algunas zonas del alero están rotas. Saneado del hormigón. Las paredes interiores están alicatadas y el suelo es de baldosa. El techo está desconchado y parte de la valvulería y tuberías tienen marcas de óxido. Existe una barandilla de seguridad para bajar al depósito que tiene óxido. Existe ventilación forzada. Existe una viga longitudinal con su polipasto.

**TRATAMIENTO: 4,7,9,11**

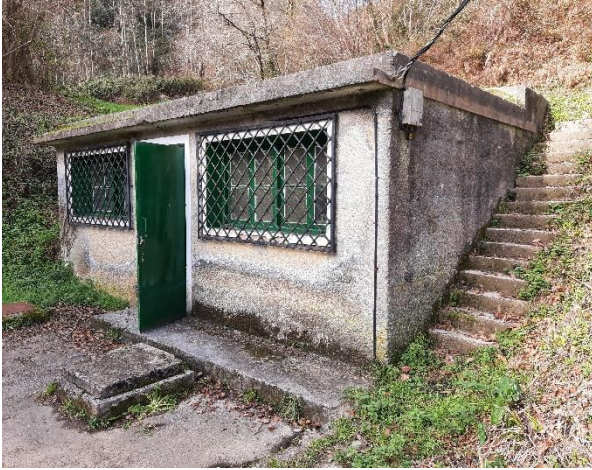
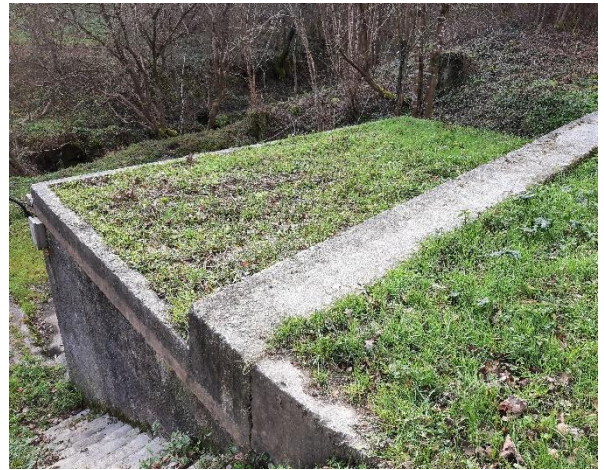
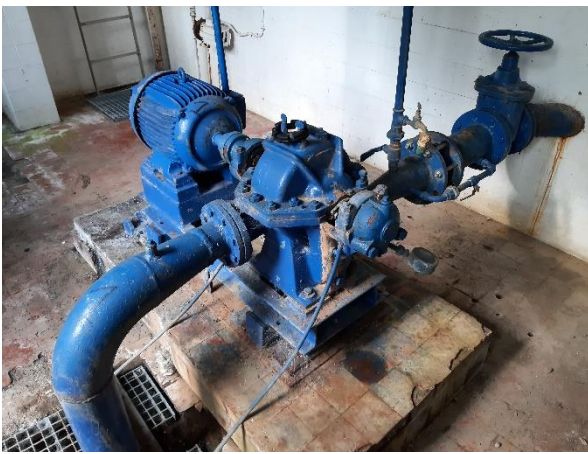
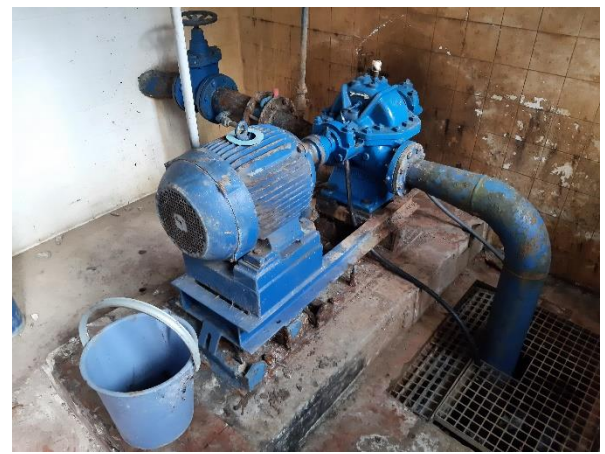
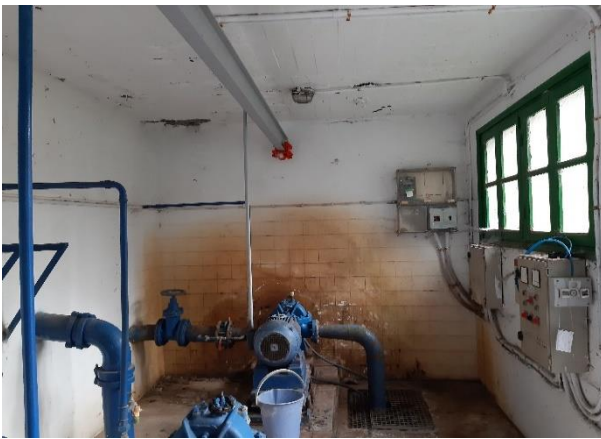
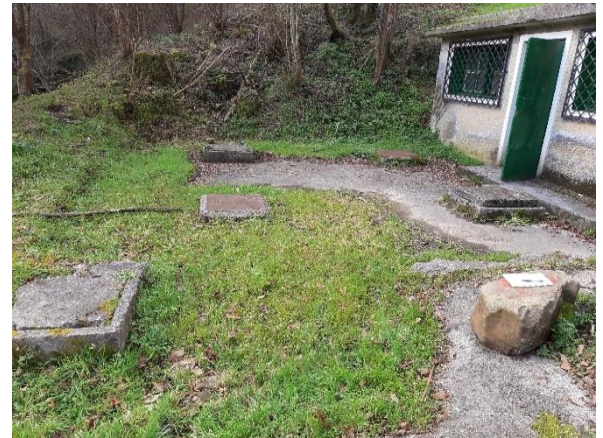
#### **50.- BOMBEO ARTIGAS A DEPÓSITO AGUA BRUTA ARTIGAS**

ESTADO GENERAL: Caseta de hormigón de 7.10 x 3.50 m y una altura de 3.00 metros. Pegado a la caseta hay unas escaleras para subir a la cubierta que está cubierta de hierba. Las ventanas son de madera y tienen verjas metálicas de protección. El interior está alicatado hasta 1.80 m y el suelo es de baldosa faltando muchas de ellas. El techo tiene vista la armadura en muchos puntos y el resto de pared está desconchada. La valvulería y tuberías están oxidadas. Existe una viga con su polipasto que soporta 1 T y se encuentran en buen estado. Se puede acceder al depósito retirando una tapa de tramex y bajando por las escaleras. Frente a la caseta hay varias arquetas que dan al depósito.

Existe al lado una caseta pintada de verde de 4.20 x 3.20 m y 2.40 metros de altura que le falta una ventana metálica y la cerradura. Tanto el interior como el exterior se encuentran en bastante mal estado. El interior tiene las paredes desconchadas y se ve la armadura del techo. Una parte del alero de la cubierta está roto y a punto de caer. Al lado existe una arqueta con una válvula que no tiene tapa.

**TRATAMIENTO: 4,7,8,9,11**

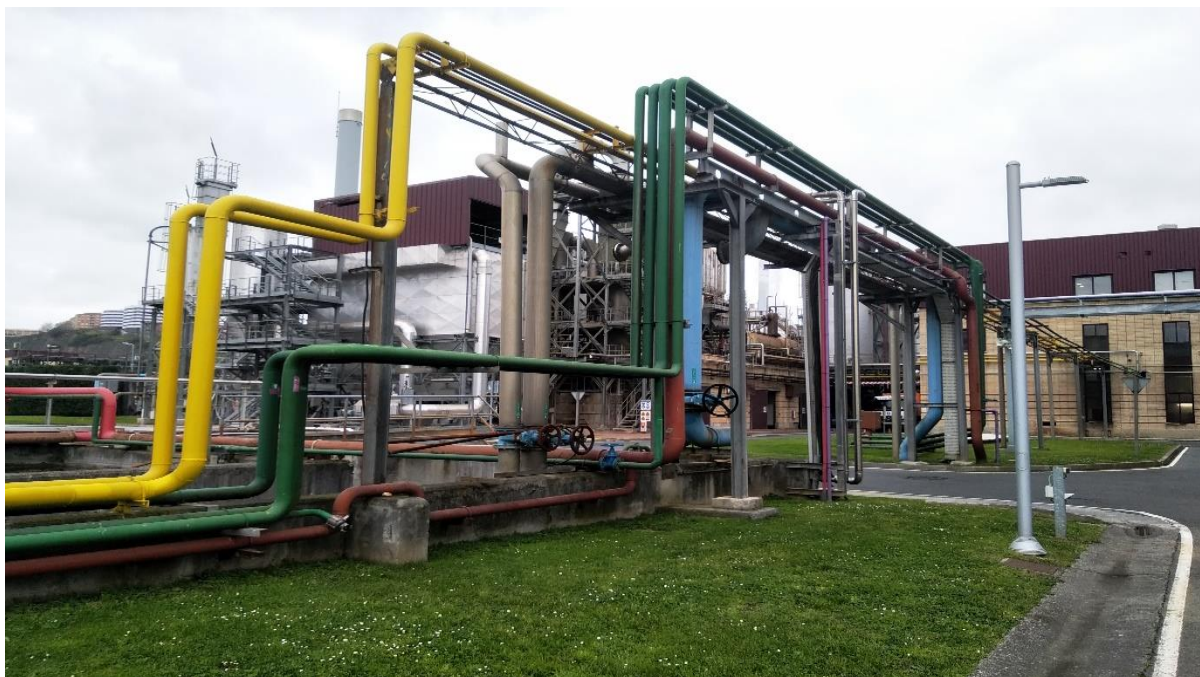
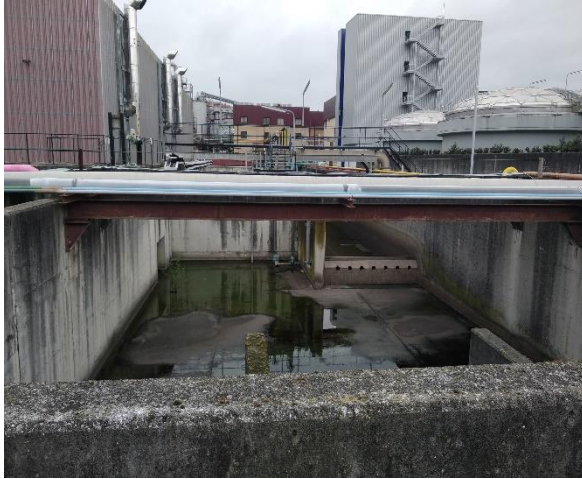
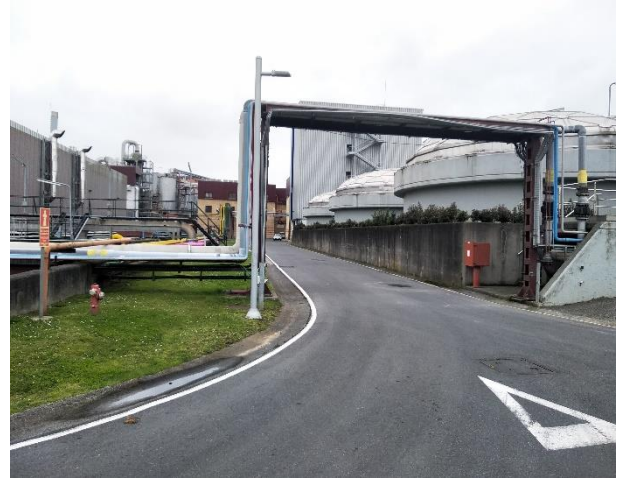
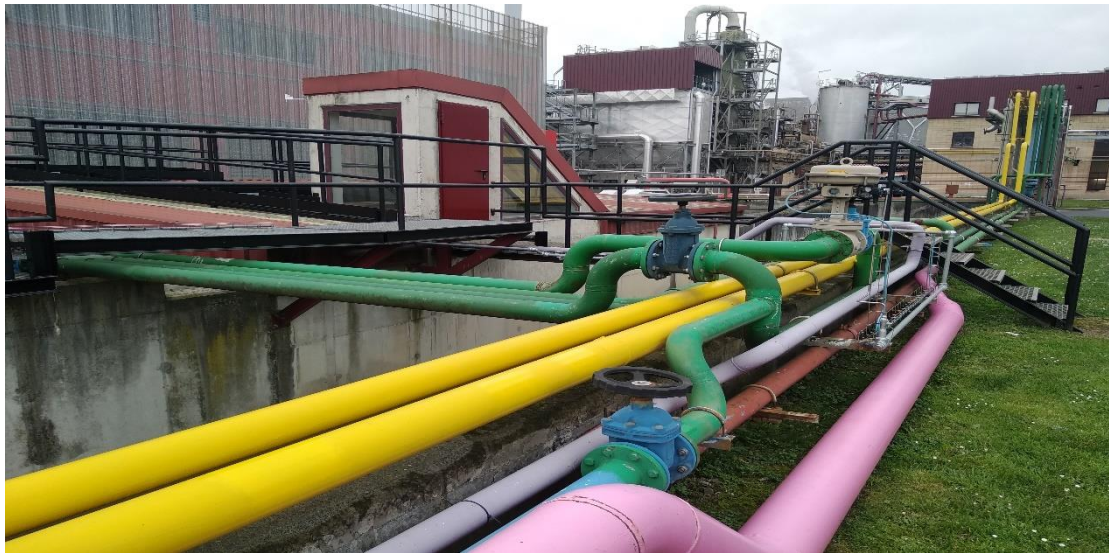
### **1. RACK DE TUBERÍAS EN VIAL SUR:**

Rack de tuberías pintado parcialmente. Faltan los tramos desde el canal de vaciado de decantadores hasta la zona de flotadores y desde el canal de vaciado hasta el edificio Industrial.

Para pintar algunas de las zonas del rack, hará falta la utilización de diferentes tipos de medios auxiliares.

#### **TRATAMIENTO: 4**

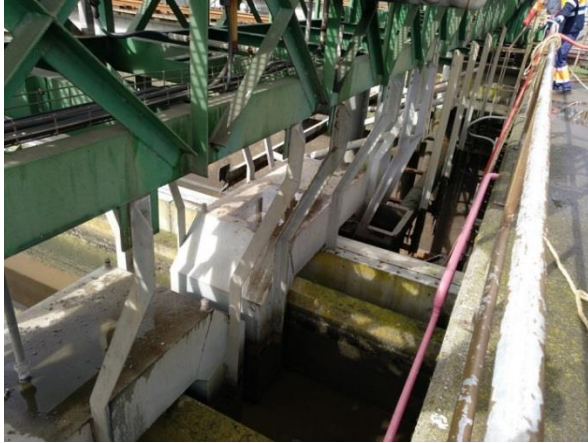
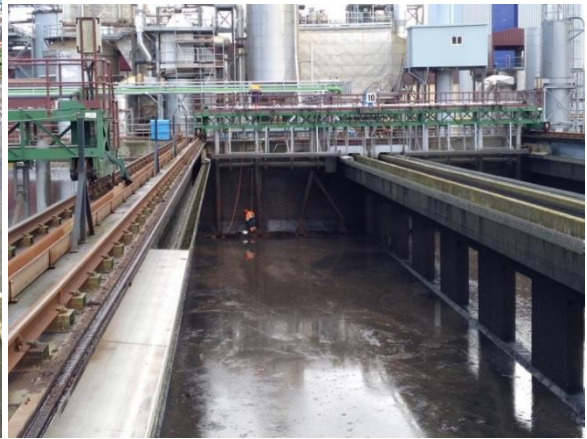
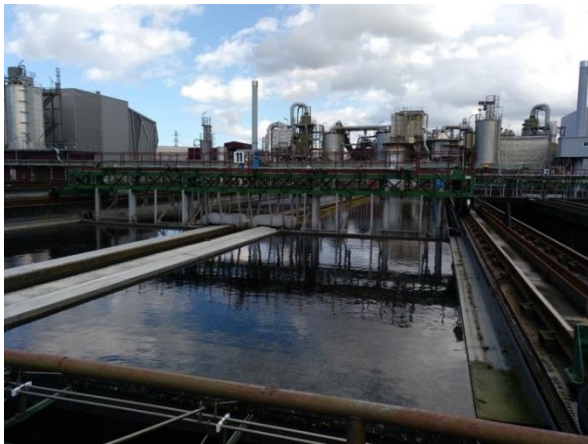
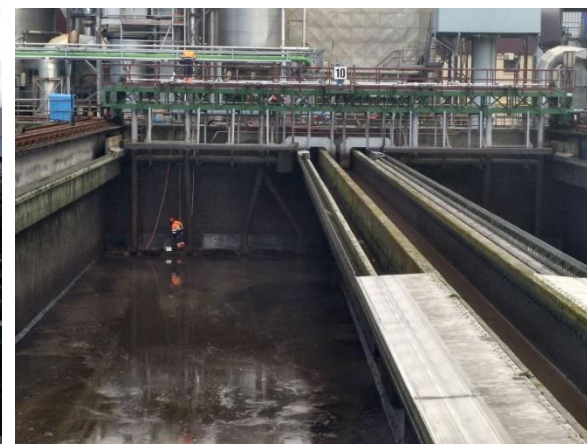
**Estructura sobre lámina de agua de Clarificadores**

Las balsas y clarificadores que habría que pintar son:

Balsa 1 con sus clarificadores 1,2 y 3

Balsa 2 con sus clarificadores 4,5 y 6

Balsa 4 con sus clarificadores 10,11 y 12

### **TRATAMIENTO: 4**
