## **OBRA DE TRATAMIENTO DE SUPERFICIES Y PINTURA DE DIVERSAS INFRAESTRUCTURAS DE LA RED PRIMARIA DE ABASTECIMIENTO DEL CABB Y DE LA EDAR GALINDO**

### **Documento 2      Pliego de Prescripciones Técnicas Particulares**

### **ANEJO I      REPORTAJE FOTOGRÁFICO**

#### **LOTE 1. RED DE ABASTECIMIENTO**

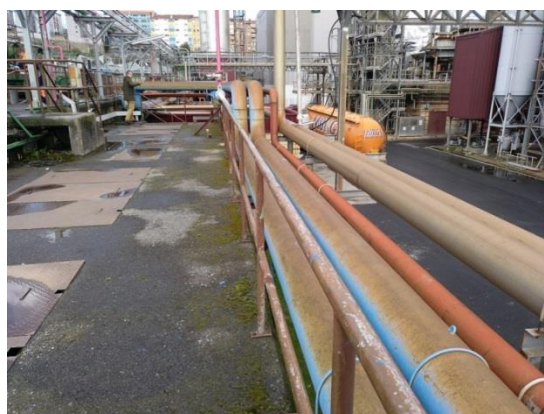
## 7. RACK DE TUBERIAS VIAL HORNOS

Pintar Rack completo de tuberías de hornos.

Para pintar algunas de las zonas del rack, hará falta la utilización de diferentes tipos de medios auxiliares.

### TRATAMIENTO: 4

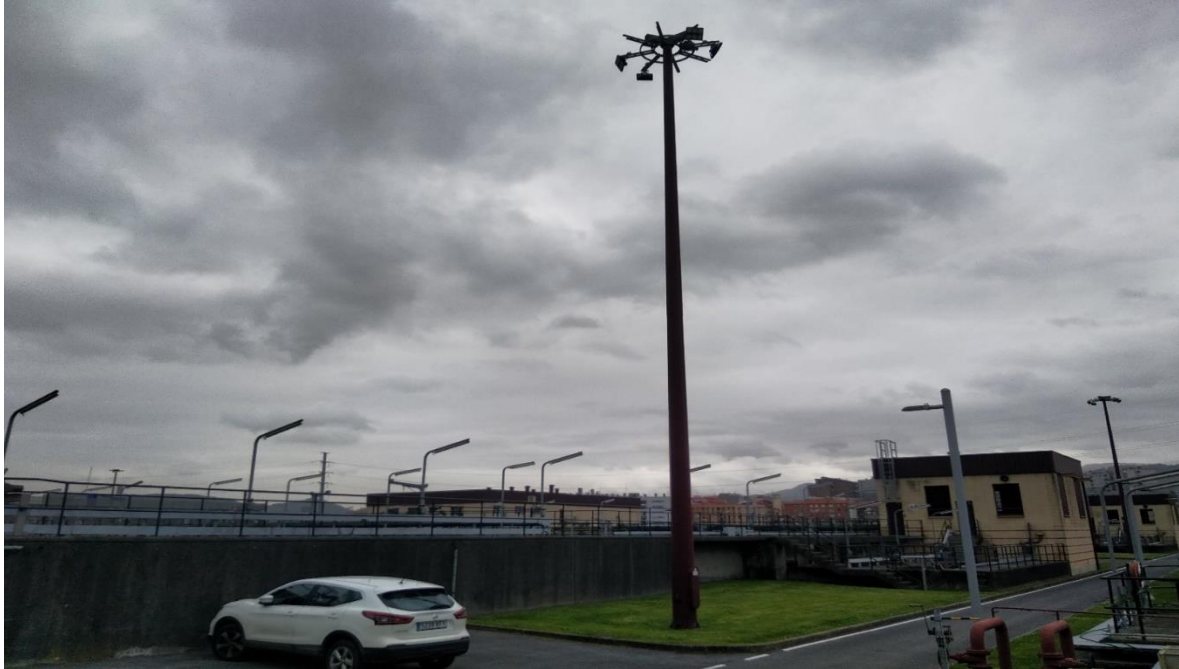
Son 4 torretas con forma de trapecio de 18 metros de altura y una anchura en la base de 50 cm. Tienen un mecanismo de poleas para bajar el soporte que sujeta los focos. Los soportes también hay que pintarlos.

### **TRATAMIENTO: 4**

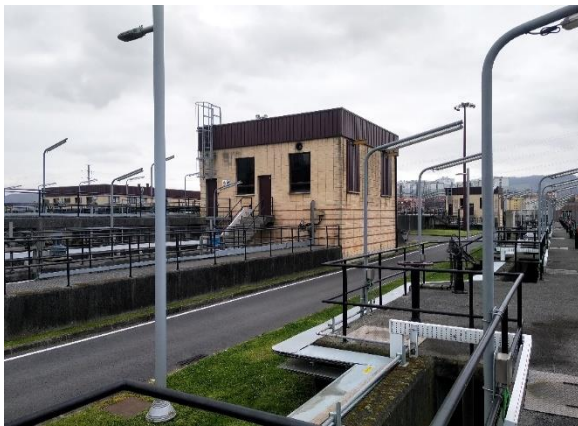
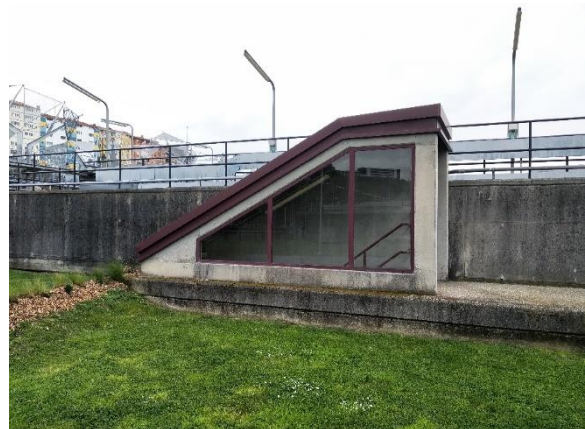
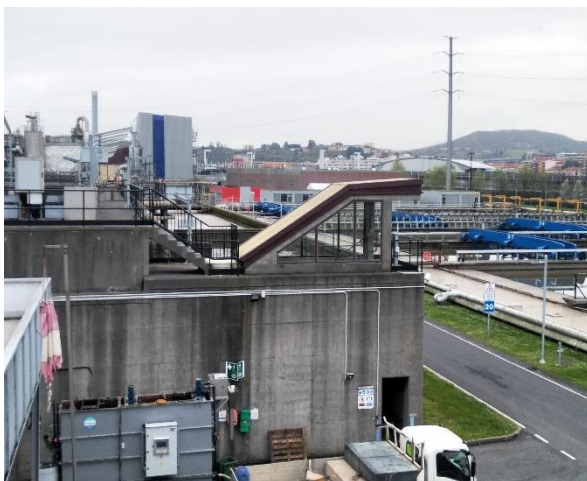
Hay que pintar todo el exterior que se encuentre en color granate además de la parte de la viga del polipasto amarilla que sobresale de las casetas. Uno de los lucernarios tiene puerta metálica.

Para las casetas de recuperación de fangos hará falta una plataforma articulada y para el frente que da a la balsa, habrá que realizarlas con trabajos verticales. Tres de los lucernarios necesitarán de medios auxiliares para su pintado.

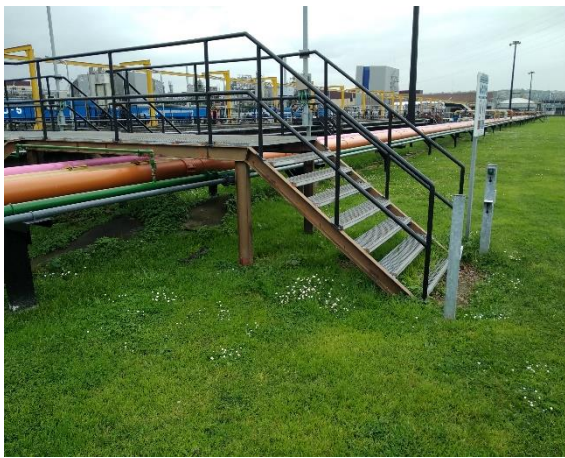
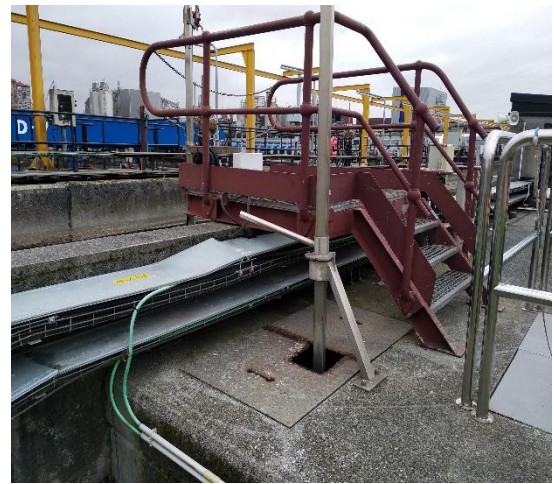
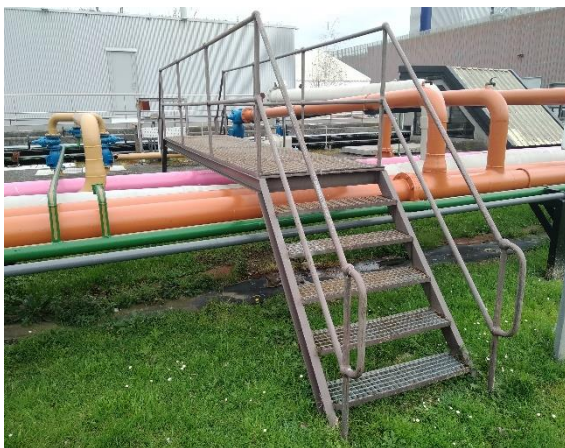
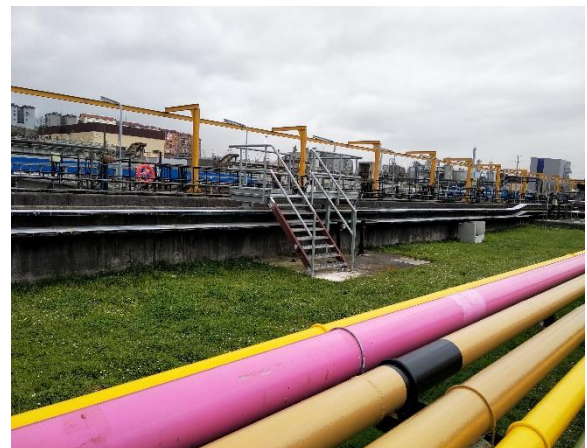
## **11. PASARELAS DE DECANTADORES**

Son 17 pasarelas que se encuentran tanto en el vial sur como en el vial central de decantación. Se componen de barandilla doble y soporte para tramex.

En el vial sur hay 8 pequeñas y 4 grandes.

En el vial central hay 5 grandes.

### **TRATAMIENTO: 11**

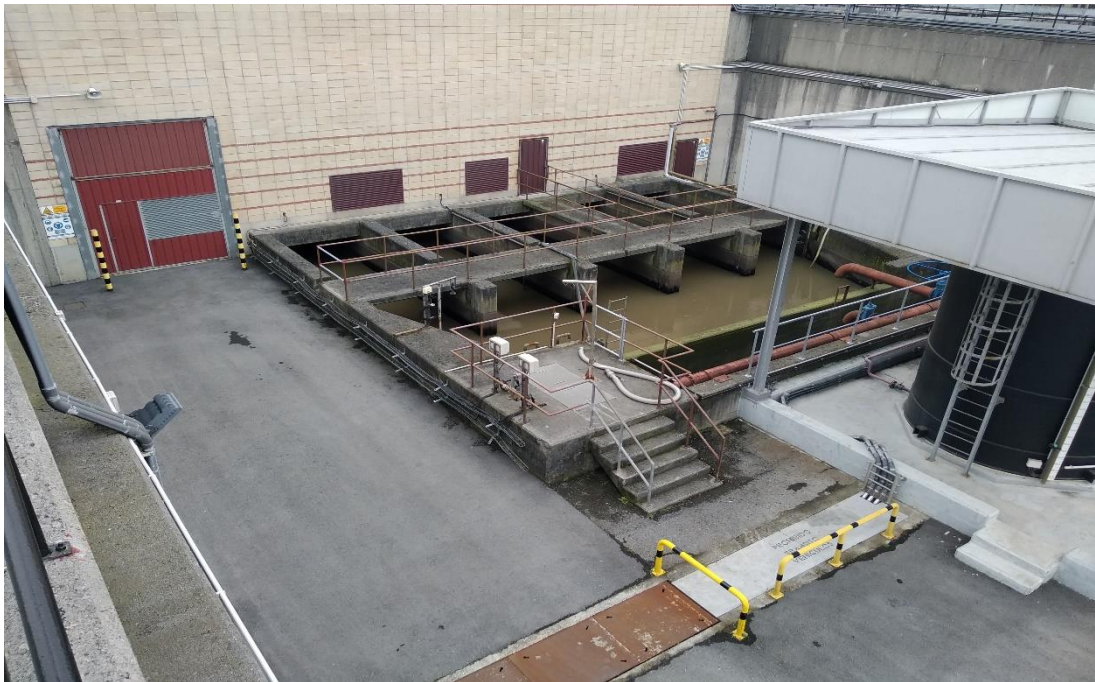
### ZONA HIPOCLORITO

Barandilla doble sin pintar en el exterior de la planta. Ejemplos:

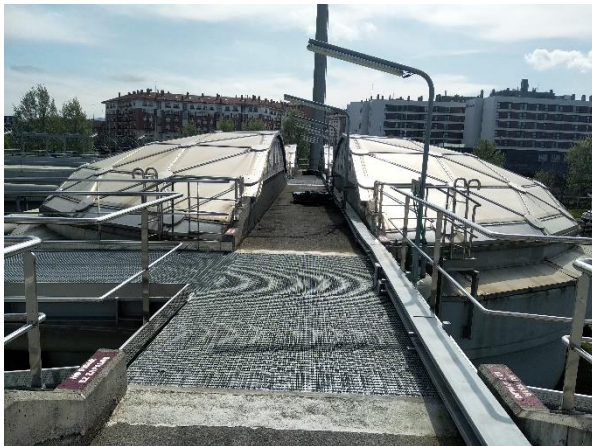
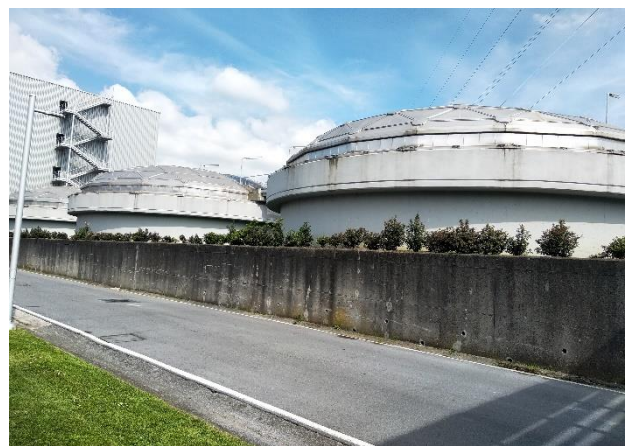
### **13. FLOTADORES, ESPESADORES, TAMPONES**

Se llevará a cabo el saneado y pintado de los depósitos, tanto de la estructura fija como móvil. En el caso de existencia de coqueras en el hormigón, incluso saneado, pasivado y reparación.

En los flotadores,

- sustituir gomas de arrastre de las rasquetas de fondo con las mismas medidas. Ajustar las alturas de las rasquetas igualándolas.
- Vertedero: entre la chapa y el hormigón reparación de fisuras
- Tratamiento y pintura de las partes metálicas del interior
- Tratamiento y pintura de la franja lateral inferior de hormigón

#### **TRATAMIENTO 4,6,7**
