Informe de auditoría  
**CONSORCIO DE AGUAS BILBAO BIZKAIA**  
**CABB**

de la seguridad de los equipos de trabajo  
ANEXO 6.19 LAVADOR DE ARENAS  
92637451

## 6.19 Ficha de equipo de trabajo: Lavador de arenas

SITUACIÓN: C/ Maestro Jose, 48910 Sestao, Bizkaia, España  
IDENTIFICACIÓN: LAVADOR DE ARENAS

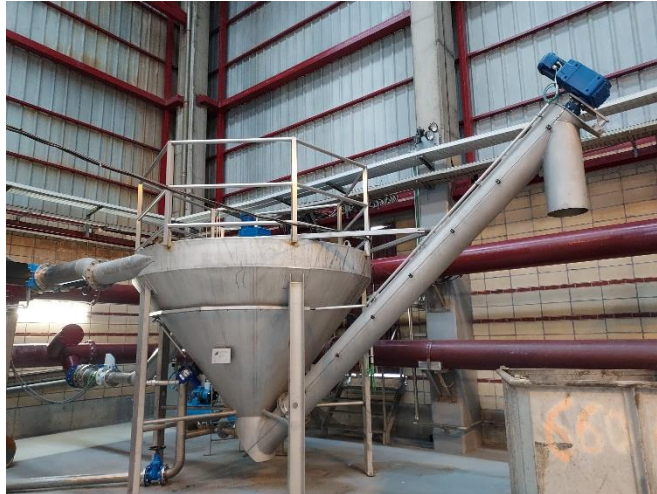
### 6.19.1. Caídas de personas a distinto nivel en escala de acceso a la parte superior del lavador

| No conformidad | Medida propuesta | Valoración del riesgo |
|---|---|---|
| <p>Los peldaños de la escala son tubulares y el final de la escala no dispone de puerta.</p> <p>La apertura de guardacuerpo para acceso a escala fija, no dispone de puerta en la plataforma de acceso.</p> <p>Existe riesgo de caídas entre el último peldaño y la parte superior de la tolva del lavador</p> | | RIESGO ALTO |

| No conformidad | Medida propuesta | Valoración del riesgo |
|---|---|---|
| | <p>Colocar escala fija de peldaño plano y superficie mayor o igual a 20 mm.</p> <p>Colocar puerta con cierre automático, que se mantenga cerrada en la posición de reposo y que tenga tope sobre el elemento firme del guardacuerpo.</p> <p>Unir el último peldaño hasta la parte superior de la tolva mediante tramex, para eliminar el riesgo de caída</p> | C2 |
