Informe de auditoría

**CONSORCIO DE AGUAS BILBAO BIZKAIA**  
**CABB**

de la seguridad de los equipos de trabajo  
ANEXO 6.35 TOLVA DE FANGOS  
DESHIDRATADOS

### 6.35 Ficha de equipo de trabajo: Tolva de Fangos Deshidratados

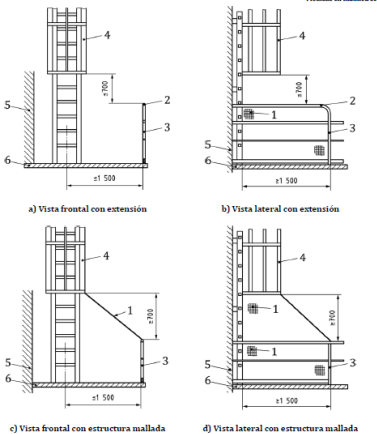
### 6.35.1. Riesgo de caídas de personas a distinto nivel en escala de acceso a parte superior de Tolva de Fangos Deshidratados

| No conformidad | Medida propuesta | Valoración del riesgo |
|---|---|---|
| <p>Existen riesgos de caídas en la escala de acceso a parte superior de Tolva de Fangos Deshidratados y en la escala de acceso a la plataforma donde llega la escala citada. La escala está a menos de 1500 mm del guardacuerpos de la plataforma y el primer aro de la jaula de protección a una altura superior a 700 mm del guardacuerpos (2ª imagen)</p> <p>La escala de acceso a la 1ª plataforma no está anclada al suelo y es de peldaños tubulares</p> | <p>Sustituir la escala de acceso a la 1ª plataforma, por una de peldaños de superficie superior a 20 mm, que se encuentre anclada al suelo. Colocar puerta que se mantenga cerrada en la posición de reposo en la plataforma a la salida de la escala</p> <p>En las escalas el último peldaño debe estar al mismo nivel que la superficie de salida en la parte superior</p> | <p><b>RIESGO ALTO</b></p> |

| No conformidad | Medida propuesta | Valoración del riesgo |
|---|---|---|
| | <p>Colocar escala de peldaño de superficie mayor o igual a 20 mm y según imagen extraída de Norma UNE EN ISO 14122-4:2017:</p> <p>Legenda</p> <ul style="list-style-type: none"> <li>1 Altura total de caída <math>\leq 9\,000</math></li> <li>2 Zona de salida</li> <li>3 Perímetro total de los peldaños cerrados <math>\leq 140</math></li> </ul> <p>Colocar puerta en parte superior de Tolva a la salida de la escala, que se mantenga cerrada en la posición de reposo</p> <p>Colocar extensión al guardacuerpos de la plataforma de salida a la escala de forma que la altura hasta el primer aro de la jaula de protección sea inferior a 700 mm o estructura mallada según imagen a continuación:</p> <p>Legenda</p> <ul style="list-style-type: none"> <li>1 Estructura mallada</li> <li>2 Extensión del guardacuerpos</li> <li>3 Guardacuerpos</li> <li>4 Escala con jaula de seguridad</li> <li>5 Edificio</li> <li>6 Plataforma</li> </ul> | <p>A4</p> |
